RUE RO3

Schede degli edifici ricadenti nei centri storici e nei complessi storico - testimoniali

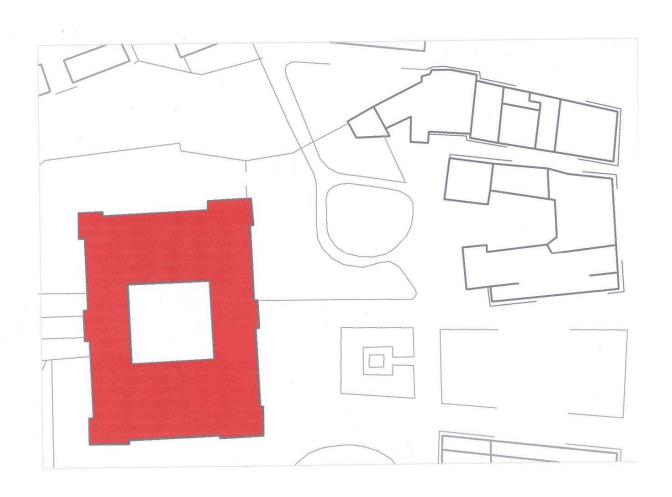
Inquadramento	A			Scheda	001
Edificio vincolato con D.M. 01/07/1911 ex lege 364/1909 Cfr Tavola QC T06a n° 04					
Fronti su strada	Piazza Giuseppe Ve	erdi		Civico

Tipologia	Costruzione f	fortificata		
	Funzioni	Abitazione, n	Abitazione, municipio, teatro G. Verdi		
	N. Piani	Piano terra, p	orimo, secondo e terzo piano		
EDIFICIO	Struttura Muratura in laterizio				
H	Tetto	Tipologia	A doppia falda		
ED		Copertura	Coppi		
Grado di conservazione Discreto			Discreto		
	Giudizio di qualità		Di pregio

Piaz	Piazza Giuseppe Verdi					
	Facciata	Rivestimento	Intonacata e tinteggiata color giallo; torri in mattoni a vista			
		Zoccolo	 			
		Serramenti	Pregevoli finestre in legno; davanzali in cotto			
		Oscuranti	Scuri compresi nelle	Scuri compresi nelle finestre		
A		Inferriate				
AD.		Balconi	Uno al primo piano			
STRADA	Ingressi	Pedonali	Sei portoni	Carrai	Un portone	
	Portici	Struttura	Otto pilastri con capitelli e archi a tutto sesto			
SU		Pavimento	In cotto			
I.E		Solaio	Volte a crociera			
FRONTE	Degrado	Tinteggiatura	a slavata e dilavata; paraste delle cornici delle finestre rovinate;			
¹ RC		ruggine sulle targhe.				
	Superfetazioni					
	Elementi archi	tettonici	Complesso di rilevanza storico – artistica.			
			Di pregio i merli e fregi delle torri, cornici delle finestre, bifore,			
			il cornicione, targhe in rilievo e la balaustra del balcone in cotto			
	Grado di conse	ervazione	Discreto

Lat	o sud				
	Facciata	Rivestimento	Intonacata e tinteggiata color giallo; torri in mattoni a vista		
		Zoccolo			
		Serramenti	Finestre in legno		
		Oscuranti	Persiane in legno		
DA		Inferriate			
STRAD		Balconi			
STF	Ingressi	Pedonali	Un portone	Carrai	
S O S	Portici	Struttura			
		Pavimento			
FRONTE		Solaio			
Ó	Degrado	Crepe a piano	terra nella torre di suc	l – est; alcuni mattoni	esfoliati; croste nere
FR		al piano terra.			
	Superfetazioni	Tettoia sopra	l'ingresso pedonale		
	Elementi archi	tettonici	Pregevoli i fregi e i merli delle torri, e le piattabande delle		
			finestre		
	Grado di conse	Grado di conservazione Discreto

Late	Lato nord					
	Facciata	Rivestimento	Mattoni faccia a vista			
		Zoccolo				
		Serramenti	Finestre in legno			
A		Oscuranti				
[A]		Inferriate	Grate alle finestre			
SU STRAD		Balconi				
S	Ingressi	Pedonali		Carrai	Un portone	
	Portici	Struttura				
		Pavimento				
FRONTE		Solaio				
FR	Degrado	Problema di u	umidità al piano terra; mattoni esfoliati			
	Superfetazioni	Scala antincendio				
	Elementi archi	tettonici	Pregevoli i merli e fregi della torre			
Grado di conservazione Discreto

Late	Lato ovest					
	Facciata	Rivestimento	Intonacata e tinteggiata color giallo; torri in mattoni a vista			
		Zoccolo				
		Serramenti	In legno	In legno		
A		Oscuranti	Persiane in legno			
STRADA		Inferriate	Grate alle finestre			
TF		Balconi				
SO S	Ingressi	Pedonali		Carrai	Un portone	
	Portici	Struttura				
		Pavimento				
FRONTE		Solaio				
HR.	Degrado	Problema di u	lema di umidità al piano terra; mattoni esfoliati			
	Superfetazioni					
	Elementi archi	tettonici	Fronte non unitario. Pregevoli i merli e fregi della torre			
Grado di conservazione Discreto

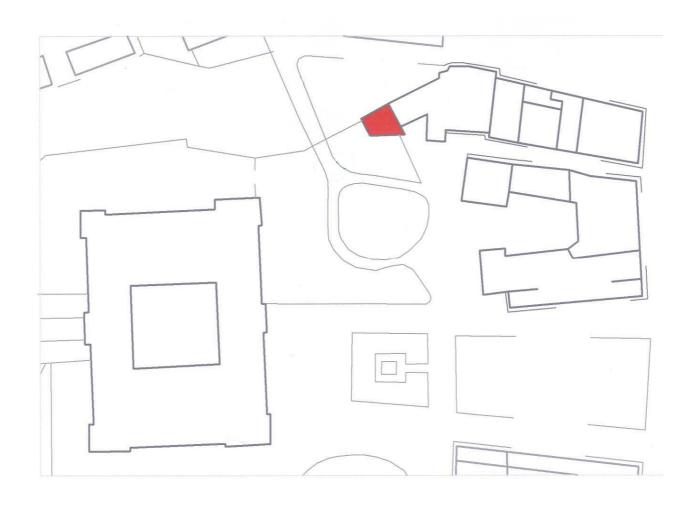
Tipologia	Cortina	
	Funzioni	Servizi igien	ici pubblici
	N. Piani	Piano terra	
CE	Struttura	Muratura	
EDIFICIO	Tetto	Tipologia	A padiglione
ED		Copertura	Coppi
	Grado di conservazione		Discreto
	Giudizio di qualità		Di qualità urbanistica ed architettonica

Piaz	zza G. Verdi 28	3 / 29				
	Facciata	Rivestimento	Intonaco tinteggiato i	Intonaco tinteggiato in giallo		
		Zoccolo	Intonacato	Intonacato		
		Serramenti	Finestre in legno			
4:		Oscuranti				
Q'		Inferriate	Grate in ferro lavorate	Grate in ferro lavorato		
STRADA		Balconi				
	Ingressi	Pedonali	Due portoni	Carrai		
SU	Portici	Struttura				
		Pavimento				
ΙĘ		Solaio				
FRONTE	Degrado					
T.	Superfetazioni					
	Elementi architettonici		Di rilievo gli archi in mattoni sopra le aperture e il cornicione in			
			cotto			
	Grado di conse	ervazione	Discreto

Piaz	zza G. Verdi 30					
	Facciata	Rivestimento	Intonaco tinteggiato in giallo			
		Zoccolo	Intonacato			
		Serramenti	Finestre in legno			
		Oscuranti				
STRADA		Inferriate	Grate in ferro lavorat	Grate in ferro lavorato		
₹		Balconi				
ST	Ingressi	Pedonali	Un portone	Carrai		
SU	Portici	Struttura				
		Pavimento				
FRONTE		Solaio				
RC	Degrado					
H.	Superfetazioni					
	Elementi architettonici		Di rilievo gli archi in mattoni sopra le aperture e il cornicione in			
			cotto			
	Grado di conse	ervazione	Discreto

Piaz	Piazza G. Verdi					
	Facciata	Rivestimento	Intonaco tinteggiato in giallo			
		Zoccolo	Intonacato			
		Serramenti	Finestre in legno			
4:		Oscuranti				
STRADA		Inferriate	Grate in ferro lavorato			
\[\frac{1}{2} \]		Balconi				
	Ingressi	Pedonali		Carrai		
SU	Portici	Struttura				
1		Pavimento				
Z		Solaio				
FRONTE	Degrado					
<u> </u>	Superfetazioni					
	Elementi archi	tettonici	Di rilievo gli archi a tutto sesto in mattoni sopra le aperture e il			
			cornicione in cotto			
	Grado di conservazione		Discreto

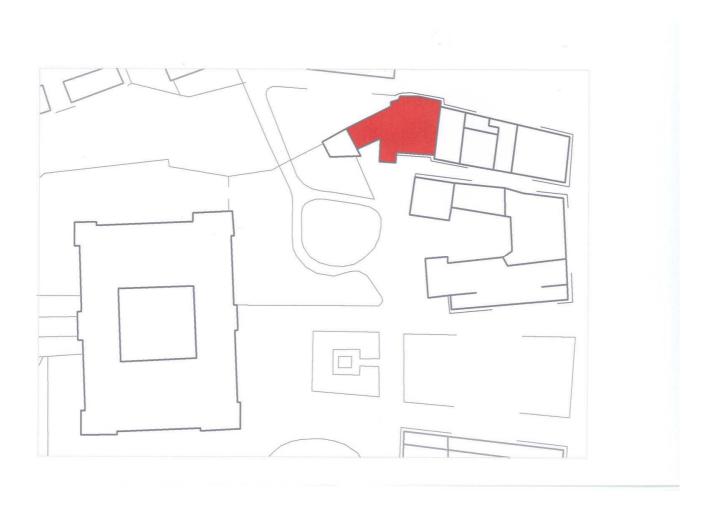
Tipologia	Cortina			
	Funzioni	Abitazione	Abitazione		
	N. Piani	Piano terra, p	rimo e secondo piano, terzo piano su piazza Marconi		
C	Struttura Muratura				
EDIFICIO	Tetto	Tipologia	A falda		
ED		Copertura	Coppi		
	Discreto				
	Giudizio di qu	alità	Di qualità urbanistica

Piaz	zza Marconi				
	Facciata	Rivestimento	Intonaco		
		Zoccolo			
		Serramenti	Finestre in legno, tipo	ologicamente inco	ngrue
A		Oscuranti	Persiane		
STRADA		Inferriate	Ringhiera - balaustra delle finestre del terzo piano		
TR		Balconi	Terrazza al primo pia		
SU S	Ingressi	Pedonali		Carrai	Due portoni in legno
1	Portici	Struttura			
I L		Pavimento			
FRONTE		Solaio			
FR	Degrado	Grossa macch	Grossa macchia di umidità, umidità di risalita, cornicione danneggiato		
	Superfetazioni				
	Elementi archi	tettonici	Di rilievo il cornicione in cotto		
	Grado di conse	ervazione	Discreto

Vic	olo del mulino 9	/ Piazza G. Ve	erdi 33		
	Facciata	Rivestimento	Intonaco		
		Zoccolo			
		Serramenti	Finestre in legno, tipo	ologicamente incongru	ıe
STRADA		Oscuranti	Persiane e scuri in leg	gno	
		Inferriate			
TR		Balconi			
S O S	Ingressi	Pedonali	Due portoni	Carrai	
	Portici	Struttura	Due arcate in laterizio		
		Pavimento	Cemento		
FRONTE		Solaio	Piano intonacato (intr	adosso di una terrazza	a)
FR	Degrado				
	Superfetazioni	Tettoia sopra	un accesso pedonale		
	Elementi archi	tettonici	Le proporzioni delle aperture rispettano i caratteri tipici		
	Grado di conservazione		Discreto

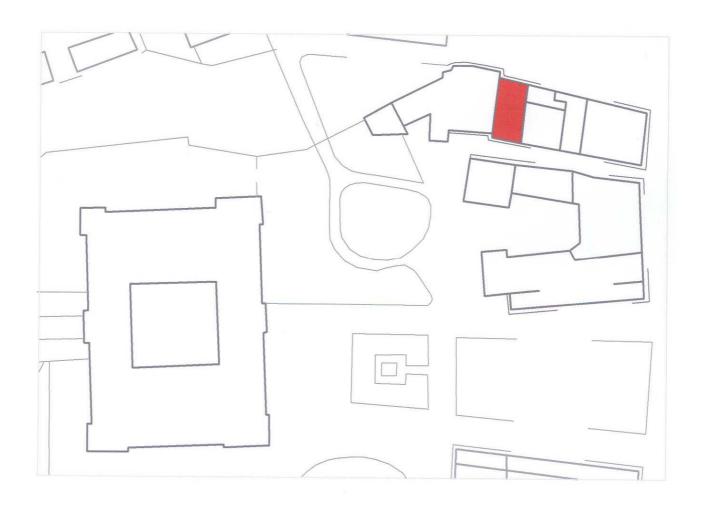
Tipologia	Cortina			
	Funzioni	Abitazione e	commercio		
	N. Piani	Piano terra, p	Piano terra, primo e secondo piano		
EDIFICIO	Struttura	Muratura			
E	Tetto	Tipologia	A falda		
ED		Copertura	Coppi		
	Grado di conse	<u>ervazione</u>	Discreto		
	Giudizio di qui	<u>alità</u>	Di qualità urbanistica

Vic	olo del mulino 5	5/7				
	Facciata	Rivestimento	Intonaco			
		Zoccolo	Inciso sull'intonaco			
		Serramenti	Finestre in legno, tipo	ologicamente inco	ngrue	
)A		Oscuranti	Tapparelle			
STRAD		Inferriate				
		Balconi				
S N S	Ingressi	Pedonali	Un portone	Carrai	Un portone in metallo	
	Portici	Struttura				
		Pavimento				
FRONTE		Solaio				
FR	Degrado					
	Superfetazioni					
	Elementi archi	tettonici				
	Grado di conse	ervazione	Discreto	Discreto

Piaz	zza Marconi 2/3						
	Facciata	Rivestimento	Intonaco				
		Zoccolo	Inciso sull'intonaco	Inciso sull'intonaco			
		Serramenti	Finestre in legno, doppi vetri a	al secondo piano	, incongrue alla		
\checkmark			facciata per tipologia e materiali				
STRADA		Oscuranti	Tapparelle, tenda parasole al s	secondo piano			
\mathbb{Z}^{Z}		Inferriate	Balaustra dei balconi				
$\mathbf{S}\mathbf{I}$		Balconi	Due (uno al primo piano e uno al secondo piano)				
SU	Ingressi	Pedonali	Un portone e una vetrina	Carrai			
	Portici	Struttura					
Z		Pavimento					
FRONTE		Solaio					
ĬΤ	Degrado	Umidità prove	eniente da edificio confinante				
	Superfetazioni						
	Elementi archii	tettonici	Tapparelle, tenda da sole e doppi vetri dequalificano la facciata				
	Grado di conse	ervazione	Discreto

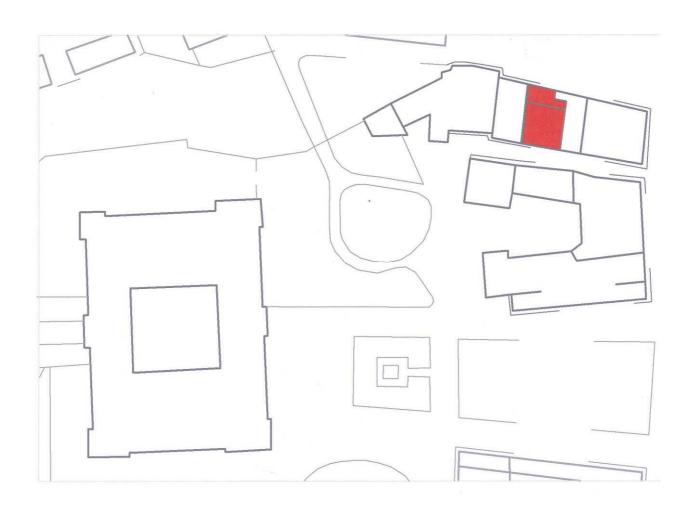
Tipologia	Cortina			
	Funzioni	Deposito			
	N. Piani	Piano terra	Piano terra		
C	Struttura	Muratura			
EDIFICIO	Tetto	Tipologia	A doppia falda		
ED		Copertura	Coppi		
	Grado di conse	<u>ervazione</u>	Sufficiente		
	Giudizio di qu	<u>alità</u>	Di qualità urbanistica

Vic	Vicolo del mulino					
	Facciata	Rivestimento	Intonaco tinteggiato in verde chiaro			
		Zoccolo	Intonacato			
		Serramenti				
4		Oscuranti				
STRADA		Inferriate				
		Balconi				
	Ingressi	Pedonali		Carrai	Un portone in legno	
SU	Portici	Struttura				
		Pavimento				
FRONTE		Solaio				
RC	Degrado	Danno al pluv	viale, scrostature e rigonfiamenti nell'intonaco, umidità di risalita,			
H		colore sopra il	il portone esfoliato			
	Superfetazioni					
	Elementi archi	tettonici				
	Grado di conse	rvazione	Sufficiente

Piaz	iazza Marconi						
		Rivestimento	Mattoni faccia a vista	a			
		Zoccolo					
		Serramenti					
4		Oscuranti					
		Inferriate					
STRADA		Balconi					
1	Ingressi	Pedonali		Carrai			
SU	Portici	Struttura					
1		Pavimento					
FRONTE		Solaio					
RC	Degrado	Macchie di un	nidità, muffe e muschi	io; vegetazione rampio	cante; mattoni e		
<u> </u>		malta rovinati	dall'umidità				
	Superfetazioni						
	Elementi architettonici						
	Grado di conservazione		Insufficiente

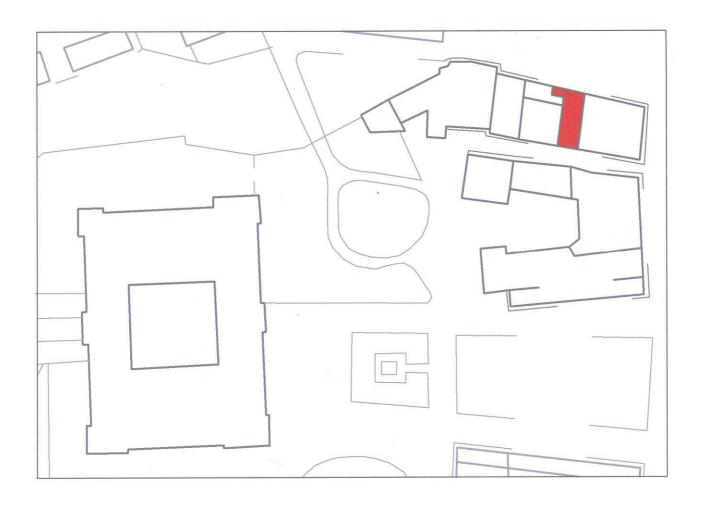
Tipologia	Cortina		
	Funzioni	Servizi di int	eresse pubblico	
	N. Piani	Piano terra e	Piano terra e primo piano	
CIC	Struttura	Muratura		
EDIFICIO	Tetto	Tipologia	A doppia falda	
ED		Copertura	Coppi	
Grado di conservazione Buono		<u>ervazione</u>	Buono	
Giudizio di qualità Di qua			Di qualità urbanistica

Piaz	azza Marconi n. 1					
	Facciata	Rivestimento	Intonaco tinteggiato in color rosso mattone			
STRADA		Zoccolo	In cemento spruzzato	o tinteggiato in marro	one	
		Serramenti	Finestre in legno	Finestre in legno		
		Oscuranti	Persiane, tenda paras	sole a piano terra		
		Inferriate				
		Balconi				
1	Ingressi	Pedonali	Una vetrina	Carrai		
SU	Portici	Struttura				
1		Pavimento				
		Solaio				
FRONTE	Degrado					
<u>H</u>	Superfetazioni					
	Elementi architettonici		Sia il cornicione che le cornici intorno alle aperture sono			
			tinteggiate color beige			
	Grado di conservazione		Ottimo

Vic	vicolo del mulino				
	Facciata	Rivestimento	Intonaco tinteggiato in rosso mattone		
STRADA		Zoccolo	In cemento spruzzato tinteggiato in marrone		
		Serramenti	Finestre in legno		
		Oscuranti	Tapparelle		
		Inferriate			
		Balconi			
S N S	Ingressi	Pedonali		Carrai	
	Portici	Struttura			
		Pavimento			
FRONTE		Solaio			
FR	Degrado	Screpolature d	lel colore, rigonfiamen	nti nell'intonaco a piar	no terra
	Superfetazioni				
	Elementi archi	tettonici			
	Grado di conse	rvazione	Discreto

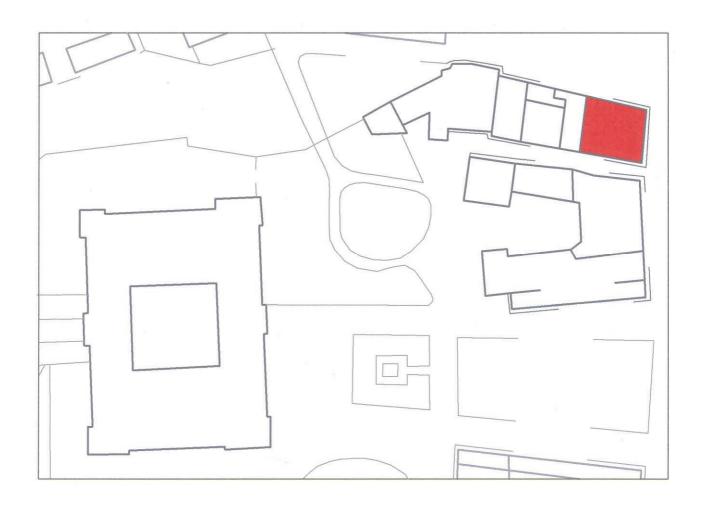
Tipologia	Cortina			
	Funzioni	Abitazione e	commercio		
	N. Piani	Piano terra, p	primo e secondo piano		
EDIFICIO	Struttura	Muratura	Muratura		
E	Tetto	Tipologia	A padiglione		
ED		Copertura	Coppi		
Grado di co		<u>ervazione</u>	Discreto		
Giudizio di qualità Di qu		<u>alità</u>	Di qualità urbanistica

Vic	Vicolo del mulino 1				
	Facciata	Rivestimento	Intonaco tinteggiato in verde chiaro		
		Zoccolo	Intonacato		
4		Serramenti	Finestre in legno		
		Oscuranti	Tapparelle		
D'		Inferriate			
STRADA		Balconi			
	Ingressi	Pedonali	Un portone	Carrai	
SU	Portici	Struttura			
		Pavimento			
		Solaio			
FRONTE	Degrado	Umidità, intor	naco scrostato e con rig	gonfiamenti, malta cer	mentizia usata in
14		opere di manu	tenzione		
	Superfetazioni				
	Elementi archit	tettonici			
	Grado di conservazione		Sufficiente

Via	Roma 104/106					
	Facciata	Rivestimento	Intonaco tinteggiato in verde chiaro			
		Zoccolo	Intonacato	Intonacato		
A		Serramenti	Finestre in legno			
		Oscuranti	Tapparelle	Tapparelle		
STRADA		Inferriate	Balaustra del balcone			
K		Balconi	Uno al primo piano			
SI	Ingressi	Pedonali	Tre vetrine	Carrai		
SU	Portici	Struttura				
		Pavimento				
FRONTE		Solaio				
RC	Degrado	Dilavamento o	dalle sporgenze, vegeta	azione e macchie sul c	cornicione, qualche	
H.		rigonfiamento	dell'intonaco			
	Superfetazioni					
	Elementi archi	tettonici	Il balcone è un elemento incongruo con la facciata			
	Grado di conservazione		Discreto

Piaz	iazza Marconi					
	Facciata	Rivestimento	Intonaco tinteggiato in verde chiaro			
		Zoccolo	Intonacato	Intonacato		
STRADA		Serramenti	Finestre in legno			
		Oscuranti	Tapparelle			
		Inferriate	Balaustra del balcone			
		Balconi	Uno al primo piano, lungo tutta la facciata			
	Ingressi	Pedonali	Una vetrina	Carrai		
SU	Portici	Struttura				
_		Pavimento				
FRONTE		Solaio				
RC	Degrado	Dilavamento o	dalle sporgenze, vegeta	azione e macchie sul c	ornicione, qualche	
<u> </u>		rigonfiamento	dell'intonaco			
	Superfetazioni					
	Elementi archit	tettonici	Il balcone è un elemento incongruo con la facciata			
	Grado di conservazione		Discreto

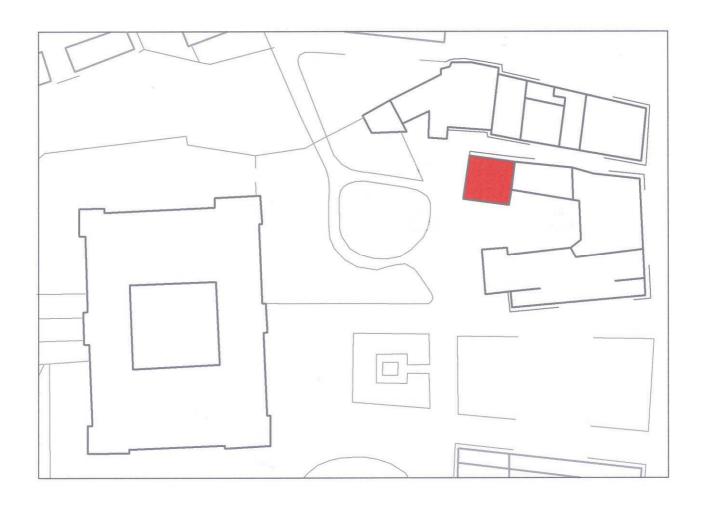
Tipologia	Edificio isola	to (villetta unifamiliare)		
	Funzioni	Abitazione	Abitazione		
	N. Piani	Piano terra e primo piano			
Struttura Muratura					
EDIFICIO	Tetto	Tipologia	A padiglione		
ED		Copertura	Coppi		
_					
Grado di conservazione Di			Discreto		
	Giudizio di qualità Di s		Di scarsa qualità

Via	Via Piazza G. Verdi 34 / 35						
	Facciata	Rivestimento	Mattoni a vista e intonaco				
		Zoccolo					
		Serramenti	Finestre in legno				
4		Oscuranti	Persiane in legno				
Q'		Inferriate	Grate				
STRADA		Balconi	Uno al primo piano				
1	Ingressi	Pedonali	Due portoni	Carrai	Un portone		
SU	Portici	Struttura					
E		Pavimento					
FRONTE		Solaio					
RC	Degrado	Dilavamento d	dal tetto, muffe e musc	chio, macchie di umidi	tà		
<u> </u>	Superfetazioni						
	Elementi architettonici		Le proporzioni delle aperture e i materiali utilizzati sono				
			caratteristici di tipologie edilizie recenti				
	Grado di conservazione		Discreto

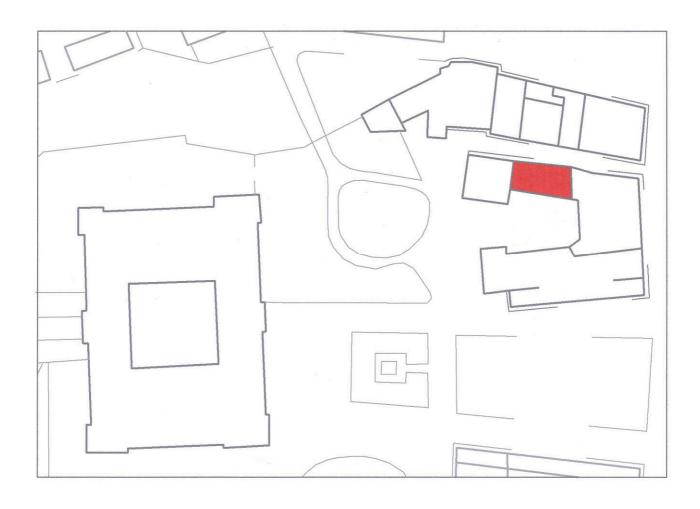
Inquadramento	A	Scheda	009
Via	Vicolo del mulino	Civico

Tipologia	Cortina			
	Funzioni	Garage			
	N. Piani	Unico	Unico		
EDIFICIO	Struttura	Laterocemento			
E	Tetto	Tipologia	A falda		
ED		Copertura	Lastre di onduline		
_					
	Grado di conservazione		Sufficiente		
	Giudizio di qu	<u>alità</u>	Scarsa qualità

Vic	icolo del mulino					
	Facciata	Rivestimento	Intonaco			
		Zoccolo				
		Serramenti				
4:		Oscuranti				
Q'		Inferriate				
STRADA		Balconi				
	Ingressi	Pedonali		Carrai	Tre in metallo	
SU	Portici	Struttura				
		Pavimento				
FRONTE		Solaio				
RC	Degrado	Umidità di ris	alita, intonaco scrostat	0		
T.	Superfetazioni					
	Elementi archi	tettonici	Le proporzioni delle aperture e i materiali utilizzati sono			
			caratteristici di tipologie edilizie recenti			
	Grado di conservazione		Sufficiente

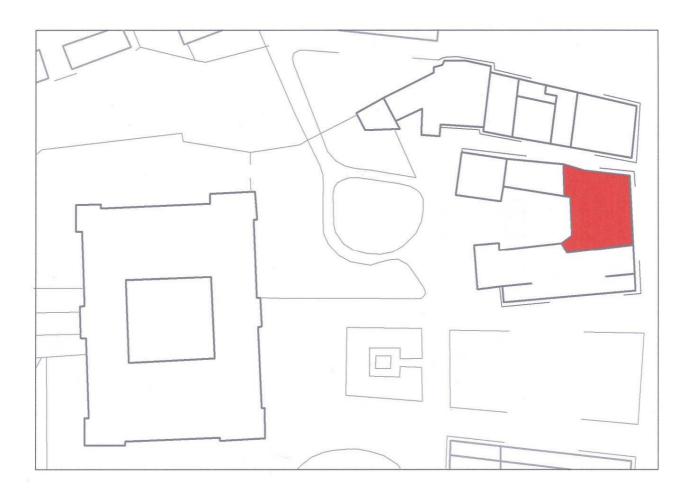
Tipologia	Cortina	Cortina		
	Funzioni	Commercio e	Commercio e servizi di interesse pubblico		
	N. Piani	Piano terra, pi	Piano terra, primo e secondo piano		
C	Struttura	Muratura			
EDIFI	Tetto	Tipologia	A falda		
ED		Copertura	Coppi		
	Grado di conservazione		Discreto		
Giudizio di qualità Di qualità urbar			Di qualità urbanistica

Via Roma n. 96 – 98 – 100 - 102								
	Facciata	Rivestimento	Pietra al piano terra, intonaco tinteggiato in giallo primo e					
			secondo piano	secondo piano				
		Zoccolo						
		Serramenti	Finestre in legno					
4:		Oscuranti	Persiane					
STRADA		Inferriate	 					
\(\frac{1}{2} \)		Balconi						
	Ingressi	Pedonali	Un portone e tre vetrine	Carrai				
SU	Portici	Struttura						
		Pavimento						
FRONTE		Solaio						
RC	Degrado	Colore esfolia	to, dilavamento dai davanz	ali, macchie sulla pie	etra, cornicione			
T.		che necessita	di manutenzione					
	Superfetazioni							
	Elementi archi	tettonici	Il rivestimento in pietra del piano terra non è conforme al					
			carattere dell'edificio					
	Grado di conservazione		Sufficiente

Vic	/icolo del mulino				
	Facciata	Rivestimento	Intonaco		
		Zoccolo	In cemento		
DA		Serramenti	Finestre in legno		
		Oscuranti	Persiane		
[A]		Inferriate	Grate al piano terra		
STRAD		Balconi			
SU S	Ingressi	Pedonali		Carrai	
	Portici	Struttura			
FRONTE		Pavimento			
Image: Color of the color of t		Solaio			
FR	Degrado	Intonaco esfoliato, piccole crepe, cornicione che necessita di manutenzione			di manutenzione
	Superfetazioni				
	Elementi archi	tettonici			
	Grado di conse	ervazione	Discreto
