COMUNE DI BUSSETO
Provincia di Parma

RUE.R02

**Verifica dell'interesse artistico, storico, archeologico e
etnoantropologico delle cinta murate di Busseto
(ex artt. 10/12 Dlgs. 42/2004)**

Marzo 2016

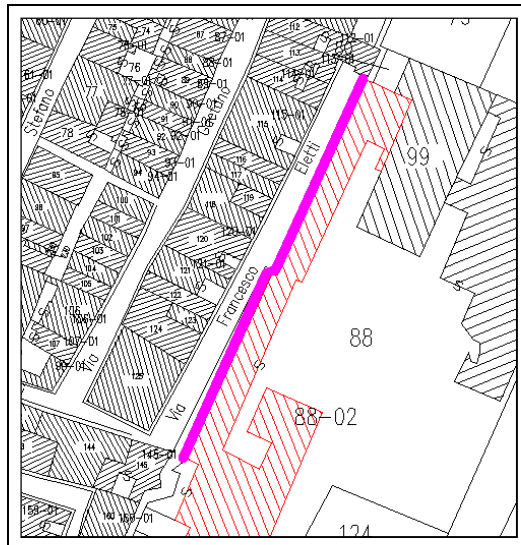
Stato d'uso		mura verticali sotto il decoro a "dente di sega"		funzione di muro di sostegno		
Facciata di edificio ricadente in "Ambito di Trasformazione Urbana-ATR1" (Ex Bottonificio Cannara)		mura verticali comprensive di decoro a "dente di sega"				
Stato di conservazione		camminamento di ronda				
Stato di conservazione discreto . Sono evidenti tracce di umidità sia di risalita che derivante dal cattivo stato di conservazione dei pluviali. Parte della muratura è rivestita da vegetazione.		merlatura incompleta				
		merlatura completa				
		torrione angolare tondo				
		torrione angolare quadrato				
		torrione di linea				
Osservazioni						
Su questo tratto di mura dotato di parapetto a fine '800 negli anni '30 è stata autorizzata dal Comune la costruzione a sormonto al Bottonificio Cannara, quale oggi appartengono i fabbricati (è da prevedere la demolizione senza ricostruzione).

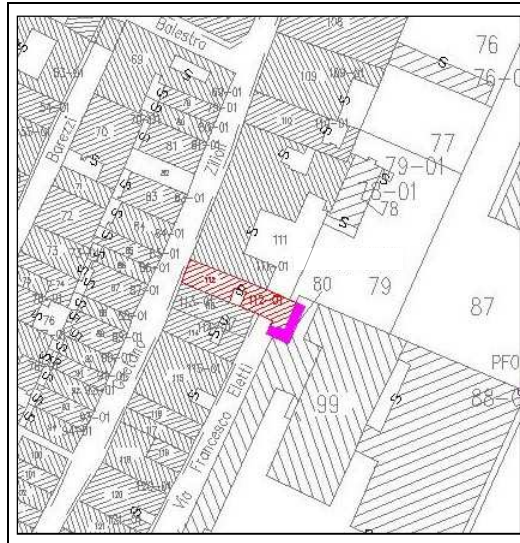
Stato d'uso Muro perimetrale di edificio destinato ad abitazione.		Osservazioni E' l'unico torrione di linea della cinta originaria del borgo conservatosi. Risulta capotizzato, però in prossimità del merlo angolare sud ovest è ancora leggibile il parapetto fra un merlo e l'altro. Considerato che nell'edificio di cui alla scheda PV 10 si può ricavare la misura dei merli della cinta originaria, l'altezza di questo torrione risulta determinabile con assoluta precisione.			NOTE
