RUE RO3

Schede degli edifici ricadenti nei centri storici e nei complessi storico - testimoniali

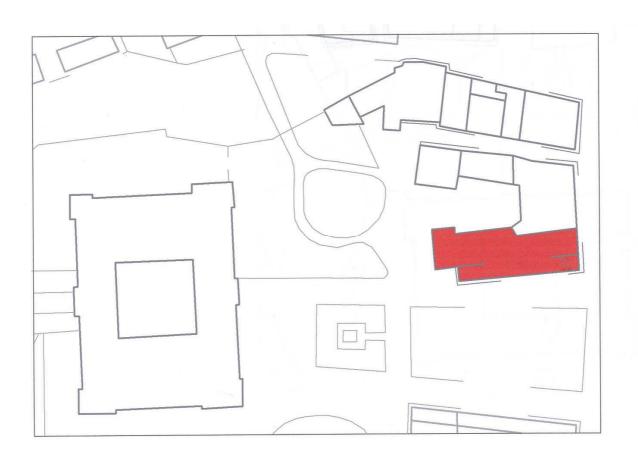
Inquadramento	A			Scheda	011
Edificio vincolato con D.M. n.8697 del 08/03/1994			Cfr Tavola QC	CT06a n° 48	
Fronti su strada	Piazza G. Verdi			Civico	38 46
	Via Roma			Civico	94

Tipologia	Cortina con p	Cortina con portico		
	Funzioni	Commercio e	servizi di interesse pubblico		
	N. Piani	Piano terra, p	Piano terra, primo piano e sottotetto		
EDIFICIO	Struttura	Muratura			
	Tetto Tipologia		A doppia falda		
ED		Copertura	Coppi		
	Grado di conse	ervazione	Discreto		
	Giudizio di que	Di qualità urbanistica ed architettonica

Piaz	Piazza G. Verdi n. 38 – 39 – 40 – 41 – 42 – 43 – 44 – 45 - 46					
	Facciata	Rivestimento	Intonaco tinteggiato in arancio			
		Zoccolo				
		Serramenti	Finestre in legno			
4		Oscuranti	Persiane			
Q'		Inferriate				
STRADA		Balconi				
	Ingressi	Pedonali	Un portone e otto vetrine	Carrai		
SU	Portici	Struttura	Pilastri ottagonali ed archi a tutto sesto			
1 -		Pavimento	Piastrelle in cotto antico, posate a 45°, 20 x 20 cm			
Z		Solaio	Volte a crociera			
FRONTE	Degrado	Esfoliazione d	lel colore dei pilastri e dell'imn	nagine sacra		
T.	Superfetazioni					
	Elementi architettonici		Di rilievo l'immagine sacra, i capitelli dei pilastri e le cornici			
			alle finestre con i davanzali in cotto			
Grado di conservazione Discreto

Via	Roma 94					
	Facciata	Rivestimento	Cortina con portico			
		Zoccolo				
		Serramenti	Finestre in legno			
		Oscuranti	Persiane			
STRADA		Inferriate	Balaustra alla portafinestra del primo piano incongrua con la tipologia della facciata			
		Balconi				
SU S	Ingressi	Pedonali	Una vetrina	Carrai		
	Portici	Struttura	Pilastri ottagonali ed archi a tutto sesto			
		Pavimento	Piastrelle in cotto ant	Piastrelle in cotto antico, posate a 45°, 20 x 20 cm		
FRONTE		Solaio	Volte a crociera			
FR	Degrado					
	Superfetazioni	Una finestra d	el primo piano è stata	ampliata per ricavarne	e una portafinestra.	
	Elementi architettonici		Di rilievo le cornici alle finestre con davanzali in cotto, e arco in			
			cotto lavorato di un'apertura preesistente			
Grado di conservazione Discreto

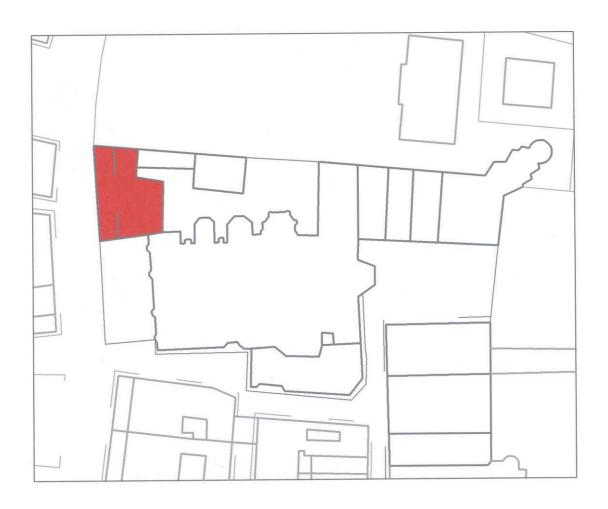
Inquadramento	В	Scheda	012
Fronti su strada	Via Roma	Civico	
	Piazza IV Novembre	Civico	
Via Roma (sagrato chiesa)		Civico

Tipologia	Cortina con p	Cortina con portico		
	Funzioni	Abitazione e	Abitazione e servizio di interesse pubblico		
	N. Piani	Piano terra, p	orimo e secondo piano, sottotetto		
EDIFICIO	Struttura Muratura				
H	Tetto	Tipologia	A falda		
ED		Copertura	Coppi		
	Buono				
	Giudizio di qu	<u>alità</u>	Di pregio

Via	Via Roma				
	Facciata	Rivestimento	Intonaco tinteggiato in grigio al piano terra, in bianco panna i restanti piani		
		Zoccolo			
		Serramenti	Finestre in legno		
A		Oscuranti	Persiane		
AI		Inferriate			
SU STRAD		Balconi			
	Ingressi	Pedonali	Un ingresso e una vetrata	Carrai	
1	Portici	Struttura	Pilastri		
		Pavimento	Piastrelle in cotto, posate a 45°, 32 x 32 cm		
FRONTE		Solaio	Piano in laterocemento		
FR	Degrado	Crepe sull'inte	Crepe sull'intonaco al primo e secondo piano		
	Superfetazioni				
	Elementi architettonici		Le aperture danno un ritmo regolare alla facciata. Di rilievo le		
			paraste addossate ai pilastri del portico e il cornicione		
	Grado di conservazione Ottimo

Piaz	zza IV Novembre				
	Facciata	Rivestimento	Intonaco tinteggiato in bianco panna		
		Zoccolo	Cemento		
		Serramenti	Finestre in legno e mo	etallo	
		Oscuranti	Persiane		
OA		Inferriate	Grate al piano terra		
₹		Balconi			
STRADA	Ingressi	Pedonali		Carrai	
SO S	Portici	Struttura	Pilastri		
		Pavimento	Piastrelle in cotto, posate a 45°, 32 x 32 cm		
FRONTE		Solaio	Piano in laterocemento		
Ó	Degrado		crepa al secondo piano,	, umidità di risalita al	piano terra,
FR		rigonfiamenti	del colore		
	Superfetazioni				
	Elementi architettonici		Parte della facciata è inclinata, probabilmente ingloba i		
			contrafforti delle anti-	che mura cittadine. Di	rilievo il cornicione
	Grado di conse	ervazione	Discreto

Via	ia Roma (sagrato chiesa)					
	Facciata	Rivestimento	Intonaco tinteggiato in grigio al piano terra, in bianco panna i restanti piani			
		Zoccolo				
		Serramenti	Finestre in legno			
SU STRADA		Oscuranti	Persiane			
		Inferriate				
		Balconi				
	Ingressi	Pedonali		Carrai		
	Portici	Struttura	Pilastri			
ij		Pavimento	Piastrelle in cotto, posate a 45°, 32 x 32 cm			
FRONTE		Solaio	Piano in laterocemento			
FR	Degrado					
	Superfetazioni					
	Elementi architettonici		Le aperture danno un ritmo regolare alla facciata. Di rilievo le			
			paraste addossate ai pilastri del portico e il cornicione			
	Grado di conse	rvazione	Ottimo

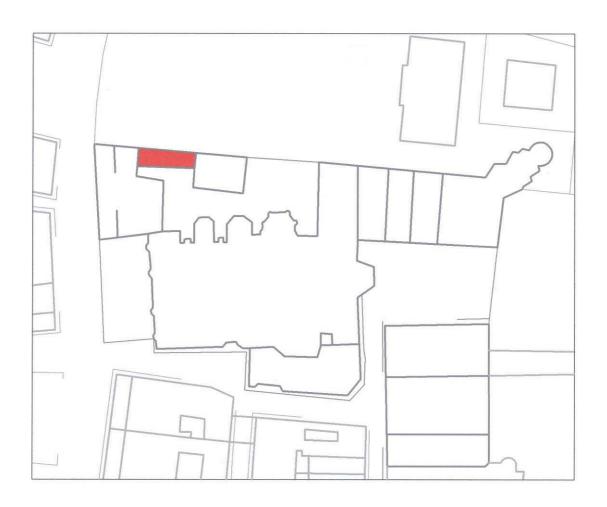
Inquadramento	В	Se	cheda	013
Fronti su strada	Piazza IV Novem	bre C	livico

Tipologia	Cortina	Cortina		
	Funzioni	Abitazione e servizi d'interesse pubblico			
	N. Piani	Piano terra, p	Piano terra, primo e secondo piano		
EDIFICIO	Struttura	Muratura			
E	Tetto	Tipologia	A falde		
ED		Copertura	Coppi		
	Grado di conse	Discreto			
	Giudizio di qualità		Di pregio

Piaz	Piazza IV Novembre					
	Facciata	Rivestimento	Mattoni a vista a piano terra, intonaco tinteggiato in bianco panna ai restanti piani			
		Zoccolo				
		Serramenti	Finestre in legno			
4		Oscuranti	Persiane			
D'	Inferriate		Grate alle finestre del piano terra			
STRADA		Balconi				
1	Ingressi	Pedonali		Carrai		
SU	Portici	Struttura				
田		Pavimento				
FRONTE		Solaio				
RC	Degrado	Crepe sull'inte	onaco, mattoni esfoliat	ti, macchie dovute ad	umidità, muffe	
II	Superfetazioni					
	Elementi archi	tettonici	Parte della facciata è inclinata, probabilmente ingloba i			
			contrafforti delle antiche mura cittadine. Di rilievo le			
			piattabande alle finestre del piano terra			
	Grado di conservazione		Discreto

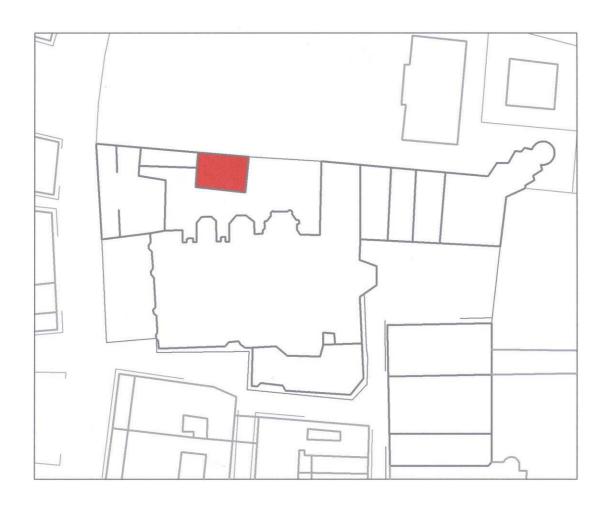
Inquadramento	В	Scheda	014
Via	Piazza IV Novembre	Civico	11

Tipologia	Cortina			
	Funzioni	Abitazione			
	N. Piani	Piano terra	Piano terra		
CI	Struttura	Muratura			
EDIFICIO	Tetto	Tipologia	A Falda		
ED		Copertura	Coppi		
	Grado di conse	<u>ervazione</u>	Discreto		
	Giudizio di qu	<u>alità</u>	Di pregio

Piaz	azza IV Novembre 11				
	Facciata	Rivestimento	Mattoni a vista		
		Zoccolo			
		Serramenti	Finestre in legno		
		Oscuranti			
)A		Inferriate	Grate alle due finestre		
[Y]	Balconi				
STRADA	Ingressi	Pedonali	Un portone	Carrai	
SUS	Portici	Struttura			
		Pavimento			
FRONTE		Solaio			
Ó	Degrado	Umidità di ris	alita, presenza di muff	e e muschio, mattoni	esfoliati, malta con
FR	macchie scura		l		
	Superfetazioni				
	Elementi archi	tettonici	La facciata è inclinata, probabilmente ingloba i contrafforti delle		
			antiche mura cittadine	e.	
	Grado di conse	ervazione	Discreto

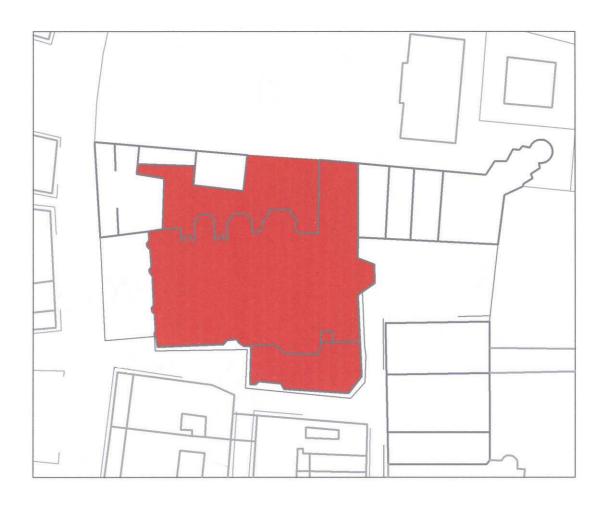
Inquadramento	В			Scheda	015
Edificio vincolato con D.M. n.3724 del 12/03/1991 Cfr Tavola (Cfr Tavola QC	T06a n° 07	
Fronti su strada	Roma (sagrato chiesa)			Civico	
	Via Balestra		Civico		
	Piazzetta della Ca	nonica		Civico	1/2/3

Tipologia	Chiesa a 3 na	vate, chiesa a navata unica e canonica		
	Funzioni	Edificio di cu	Edificio di culto		
	N. Piani	L'equivalente	L'equivalente di tre piani		
C	Struttura	Muratura e pi	Muratura e pilastri		
EDIFICIO	Tetto	Tipologia	A falda		
ED		Copertura	Coppi		
	Grado di conse	Discreto			
	Di pregio

Via	ia Roma (sagrato chiesa)						
	Facciata	Rivestimento	Mattoni a vista				
		Zoccolo	In mattoni				
		Serramenti	Finestre in legno				
		Oscuranti					
)A		Inferriate	Grate				
STRADA		Balconi					
) TE	Ingressi	Pedonali	Tre portoni	Carrai			
SO S	Portici	Struttura					
1		Pavimento					
		Solaio					
FRONTE	Degrado	Umidità di ris	alita, cornici macchiate	e, crepe, affresco dilav	vato sopra il portale		
FR	Superfetazioni						
	Elementi archi	tettonici	Complesso di rilevanza storico – artistica. Di rilievo il rosone				
			centrale, la cornice dell'ingresso principale, il cornicione e i				
			pinnacoli				
	Grado di conservazione Discreto

Via	Balestra					
	Facciata	Rivestimento	Intonaco tinteggiato in ocra scuro			
		Zoccolo	In intonaco			
		Serramenti	Finestre in legno			
		Oscuranti				
4		Inferriate				
₽ D		Balconi				
STRADA		Decorazioni				
1	Ingressi	Pedonali	Due portoni	Carrai		
SU	Portici	Struttura				
田田		Pavimento				
Z		Solaio				
FRONTE	Degrado	Intonaco scros	stato e dilavato, crepe,	diffuse macchie dovu	te ad umidità,	
"		tinteggiatura c				
	Superfetazioni	Finestre mura	te			
	Elementi archi	tettonici	Complesso di rilevanza storico – artistica. Di rilievo il			
			cornicione e le paraste			
Grado di conservazione Sufficiente

Via	Piazzetta della	Canonica 1/2/	73				
	Facciata	Rivestimento	Intonaco				
		Zoccolo	Intonacato				
		Serramenti	Finestre in legno	Finestre in legno			
		Oscuranti	Scuri				
		Inferriate	Grate al piano terra				
ЭA		Balconi					
STRADA		Decorazioni					
TF	Ingressi	Pedonali	Un portone	Carrai	Due serrande in metallo		
S N S	Portici	Struttura					
		Pavimento					
FRONTE		Solaio					
Ó	Degrado	Intonaco scros	stato e dilavato, crepe,	diffuse macchie d	ovute ad umidità,		
FR		tinteggiatura i	nesistente				
	Superfetazioni						
	Elementi archi	tettonici	Complesso di rilevanza storico – artistica. Di rilievo il				
			cornicione, il fregio in cotto con archetti a tutto sesto sotto il				
			cornicione, la cornice marcapiano e il rosone dell'abside				
	Grado di conservazione Insufficiente

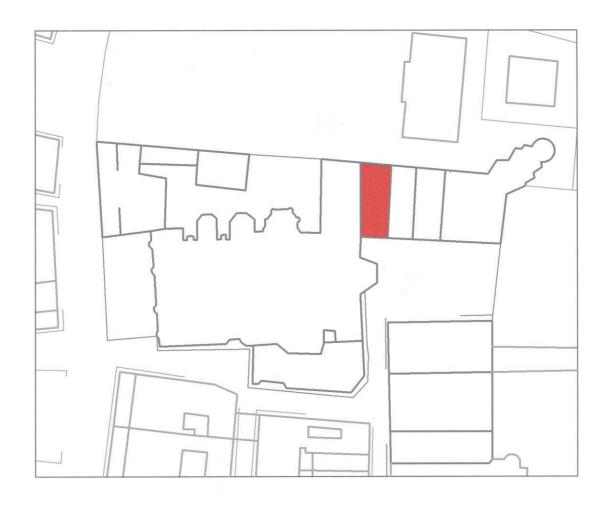
Inquadramento	В			Scheda	016
Edificio vincolato co	ificio vincolato con D.M. n.2863 del 01/10/2012		Cfr Tav	Cfr Tavola QC T06a n° 54	
Fronti su strada	Piazzetta della Canonica			Civico	4
	Piazza IV Novem	bre		Civico

Tipologia	Cortina			
	Funzioni	Servizi di int	Servizi di interesse pubblico e abitazione		
	N. Piani	Piano terra, p	orimo piano e sottotetto		
EDIFICIO	Struttura				
H	Tetto	Tipologia	A doppia falda		
ED		Copertura	Coppi		
Grado di conservazione Insufficiente					
	Giudizio di qualità Di pregio

Piaz	iazzetta della Canonica 4						
	Facciata	Rivestimento	Intonaco tinteggiato bianco				
		Zoccolo	Intonacato tinteggiato	o lilla			
		Serramenti	Finestre in legno				
		Oscuranti	Persiane				
STRADA		Inferriate	Grate alle finestre del vano scala, balaustra e sopraluce della portafinestra al primo piano				
K		Balconi					
	Ingressi	Pedonali	Un portone	Carrai			
SU	Portici	Struttura					
		Pavimento					
Ξ		Solaio					
FRONTE	Degrado	Intonaco scrostato, tinteggiatura dilavata, danni al cornicione, umidità di risalita, serramenti degradati.					
	Superfetazioni						
	Elementi archii	tettonici	Di rilievo il cornicione e la cornice alla porta finestra del primo				
			piano				
	Grado di conse	rvazione	Sufficiente

Piaz	zza IV Novembr	e				
	Facciata	Rivestimento	Mattoni a vista			
		Zoccolo	 			
)A		Serramenti	Finestre in legno	Finestre in legno		
		Oscuranti				
SU STRADA		Inferriate				
TR		Balconi				
S	Ingressi	Pedonali		Carrai		
	Portici	Struttura				
		Pavimento				
FRONTE		Solaio				
FR	Degrado	Vegetazione r	ampicante, intonaco as	ssente		
	Superfetazioni					
	Elementi architettonici					
Grado di conservazione Insufficiente

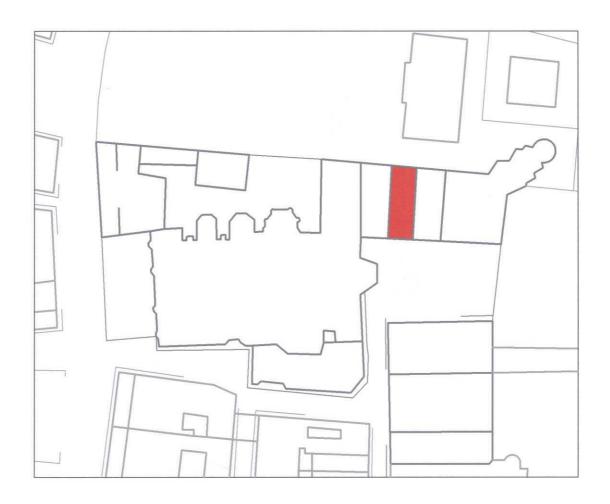
Inquadramento	В			Scheda	017
Edificio vincolato con D.M. n.2863 del 01/10/2012 Cfr Tavola			Cfr Tavola QC	C T06a n° 54	
Fronti su strada	Piazza della Cano	nica		Civico	5
	Piazza IV Novem	bre		Civico

Tipologia	Cortina			
	Funzioni	Servizi di inte	Servizi di interesse comune e abitazione		
	N. Piani	Piano terra, p	rimo piano e sottotetto		
CE	Struttura Muratura				
EDIFICIO	Tetto	Tipologia	A falde		
ED		Copertura	Coppi		
	Grado di conservazione Insufficiente				
	Giudizio di qualità Di pregio

Piaz	Piazza Canonica 5						
	Facciata	Rivestimento	Intonaco tinteggiato bianco				
		Zoccolo	Intonacato tinteggiato	Intonacato tinteggiato lilla			
		Serramenti	Finestre in legno				
4		Oscuranti	Scuri	Scuri			
Q'		Inferriate					
STRADA		Balconi					
	Ingressi	Pedonali	Un portone	Carrai			
SU	Portici	Struttura					
		Pavimento					
Ξ		Solaio					
FRONTE	Degrado	Intonaco scrostato, colore dilavato, danni al cornicione, umidità di risalita, serramenti inadeguati.			midità di risalita,		
	Superfetazioni						
	Elementi archi	tettonici	Di rilievo il cornicione				
	Grado di conservazione Insufficiente

Piaz	azza IV Novembre				
STRADA	Facciata	Rivestimento	Mattoni a vista		
		Zoccolo			
		Serramenti	Finestre in legno		
		Oscuranti	Scuri		
		Inferriate			
		Balconi			
S O S	Ingressi	Pedonali		Carrai	
	Portici	Struttura			
		Pavimento			
FRONTE		Solaio			
FR	Degrado	Intonaco asser	ente, serramenti danneggiati, vegetazione rampicante		
	Superfetazioni				
	Elementi architettonici				
	Grado di conservazione		Insufficiente

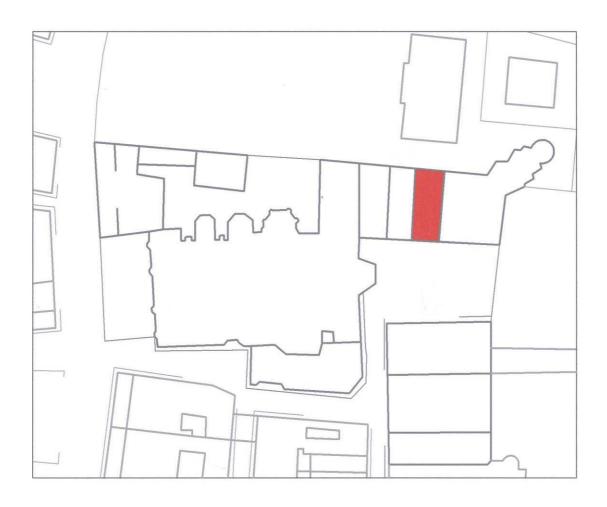
Inquadramento	В		Scheda	018
Edificio vincolato con D.M. n.2863 del 01/10/2012 Cfr Tavola QC T06a n° 54				
Fronti su strada	Piazza della Canonica		Civico	6
	Piazza IV Novembre		Civico

Tipologia	Cortina	Cortina		
	Funzioni	Servizi di int	Servizi di interesse comune e abitazione		
	N. Piani	Piano terra, p	Piano terra, primo piano e sottotetto		
EDIFICIO	Struttura	Muratura	Muratura		
HI	Tetto	Tipologia	A falde		
ED		Copertura	Coppi		
	Grado di cons	<u>ervazione</u>	Pessimo		
	Giudizio di qu	<u>alità</u>	Di pregio

Piaz	zza della Canonica 6					
	Facciata	Rivestimento	Intonaco tinteggiato bianco			
STRADA		Zoccolo	Intonacato tinteggiato	lilla		
		Serramenti	Finestre in legno			
		Oscuranti	Scuri			
		Inferriate	Grate e balaustre al pr	rimo piano e ai mezza	nini	
		Balconi	Una sporgenza al prir	Una sporgenza al primo piano		
TF	Ingressi	Pedonali	Un portone	Carrai		
S O S	Portici	Struttura				
		Pavimento				
FRONTE		Solaio				
Ó	Degrado	Intonaco scros	stato, tinteggiatura dila	vata, danni al cornicio	one, umidità di	
FR		risalita, serran	nenti inadeguati.			
	Superfetazioni					
	Elementi architettonici		Le proporzioni delle aperture rispettano i caratteri tipici. Di			
			rilievo il cornicione			
	Grado di conservazione		Insufficiente

Piaz	za IV Novembre				
	Facciata Rivestimento		Mattoni a vista		
		Zoccolo			
		Serramenti	Finestre in legno e me	etallo	
		Oscuranti			
)A		Inferriate			
	Balconi				
STRAD	Ingressi	Pedonali	Un portone	Carrai	
SU S	Portici	Struttura			
		Pavimento			
FRONTE		Solaio			
Ó	Degrado	Mattoni sgreto	olati, crepe profonde, r	attoppi, vegetazione ra	ampicante, buchi nel
H.		tetto, accesso	impraticabile.		
	Superfetazioni	Terrazzo			
	Elementi archi	tettonici	L'edificio fa parte delle antiche mura cittadine. Di rilievo il		
			cornicione		
	Grado di conservazione		Pessimo

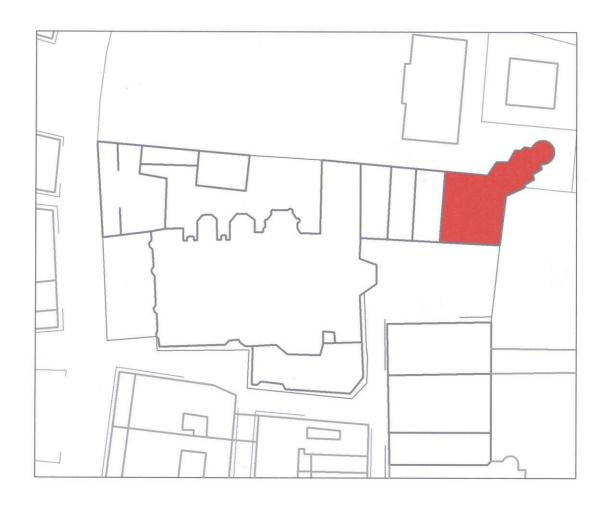
Inquadramento	В		Scheda	019
Edificio vincolato	con D.M. n.2863 del	Cfr Tavola QC To	06a n°54 e 25	
ex lege 364/1909				
Fronti su strada	Piazza della Canonica		Civico	7 / 8
	Piazza della Canonica (campo da calcio)		Civico	
	Piazza IV Novembre		Civico

Tipologia	Cortina e torr	rione		
	Funzioni	Abitazione	Abitazione		
	N. Piani	Piano terra, p	Piano terra, primo piano e sottotetto		
CI	Struttura	Muratura	Muratura		
EDIFICIO	Tetto	Tipologia	A falde e conica		
ED		Copertura	Coppi		
	Grado di conservazione		Pessimo		
	Giudizio di qu	<u>alità</u>	Di pregio

Piaz	Piazza della Canonica 7 / 8				
	Facciata	Rivestimento	Intonaco tinteggiato		
A		Zoccolo	Intonacato tinteggiato		
		Serramenti	Finestre in legno		
		Oscuranti	Persiane		
Q'		Inferriate			
STRADA		Balconi			
	Ingressi	Pedonali	Un portone e un ingresso	Carrai	Un portone in metallo
SU	Portici	Struttura			
		Pavimento			
Ξ		Solaio			
FRONTE	Degrado	Intonaco scrostato, tinteggiatura dilavata, danni al cornicione, umidità di risalita			nicione, umidità di
	Superfetazioni				
	Elementi archii	tettonici	Di rilievo il cornicione		
	Grado di conse	rvazione	Insufficiente

Piaz	azza della Canonica (campo da calcio)					
	Facciata	Rivestimento	Mattoni a vista			
		Zoccolo				
		Serramenti	Finestre in legno			
		Oscuranti	Scuri			
		Inferriate				
DA		Balconi				
[\forall \]	Ingressi	Pedonali		Carrai		
STRADA	Portici	Struttura				
SOS		Pavimento				
		Solaio				
FRONTE	Degrado		olati e mancanti,rattopp		cante, tetto	
Q		danneggiato, o	cornice marcapiano inc	completo		
F	Superfetazioni					
	Elementi archi	tettonici	Parte della facciata è inclinata, poiché ingloba i contrafforti delle			
			antiche mura cittadine. A dividere questa parte della facciata			
			dalla soprastante parte è una cornice marcapiano in elementi di			
			cotto tondi			
	Grado di conse	ervazione	Insufficiente

Piaz	iazza IV Novembre				
	Facciata	Rivestimento	Mattoni a vista		
		Zoccolo			
		Serramenti	Finestre in legno		
		Oscuranti	Scuri		
		Inferriate			
DA		Balconi			
\mathbb{Z}	Ingressi	Pedonali	Una porta di accesso	Carrai	
SU STRADA	Portici	Struttura			
		Pavimento			
		Solaio			
FRONTE	Degrado	_	olati e mancanti, rattopp	i, vegetazione rampi	cante, tetto
\bigcirc		danneggiato			
开	Superfetazioni				
	Elementi architettonici		Parte della facciata è inclinata poiché ingloba i contrafforti delle antiche mura cittadine. A dividere questa parte della facciata		
			dalla soprastante parte è una cornice marcapiano in elementi di cotto tondi		
	Grado di conse	ervazione	Pessimo

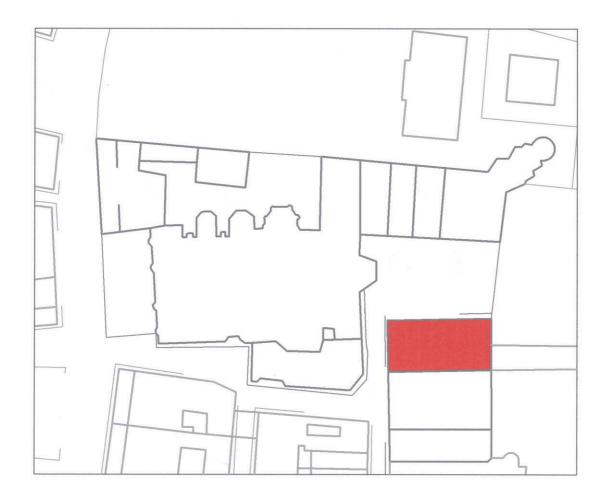
Inquadramento	В	Sche	da 020
Fronti su strada	Piazza Canonica	Civic	o 15
	Piazza Canonica	Civic	o 10/11/12/13

Tipologia	Cortina			
	Funzioni	Cinema / Tea	Cinema / Teatro		
	N. Piani	Piano terra, p	Piano terra, primo e secondo piano		
C	Struttura	Muratura	Muratura		
EDIFICIO	Tetto	Tipologia	Falda		
ED		Copertura	Coppi		
Grado di conservazione		<u>ervazione</u>	Insufficiente		
<u>Giudizio di qualità</u> Di quali			Di qualità urbanistica ed architettonica

Piaz	Piazza Canonica 15					
	Facciata	Rivestimento	Intonaco tinteggiato verde e arancio			
		Zoccolo	Intonacato			
		Serramenti	Finestre in legno			
	Oscuranti					
OA		Inferriate				
[Y]	Balconi					
STRADA	Ingressi	Pedonali	Un accesso	Carrai		
SUS	Portici	Struttura				
		Pavimento				
		Solaio				
FRONTE	Degrado	Intonaco scros	stato, tinteggiatura dila	vata, incrostazioni di	sporco.	
FR	Superfetazioni	Bacheche cine	ema ricavate da finestro	e al piano terra		
	Elementi archi	tettonici	Di rilievo il cornicione, le cornici marcapiano, le cornici alle			
			finestre e le paraste. Le bacheche e la serranda sono, per			
			tipologia e materiali, incongrue alla facciata			
	Grado di conse	ervazione	Insufficiente

Piaz	zza Canonica 10	/11/12/13			
	Facciata	Rivestimento	Intonaco		
		Zoccolo	Intonacato		
		Serramenti	Finestre in legno		
		Oscuranti			
DA		Inferriate			
STRADA		Balconi			
STF.	Ingressi	Pedonali	Quattro portoni	Carrai	
SO S	Portici	Struttura			
		Pavimento			
FRONTE		Solaio			
Ö	Degrado	Intonaco rovir	nato al piano terra, inte	erventi di manutenzion	ne provvisoria sotto il
H.		cornicione, ma	acchie dovute ad umidità		
	Superfetazioni	Alcune finestr	e sono state tamponate	e	
	Elementi architettonici		Di rilievo il cornicione, le cornici alle finestre e le paraste in		
			cotto		
	Grado di conse	ervazione	Sufficiente

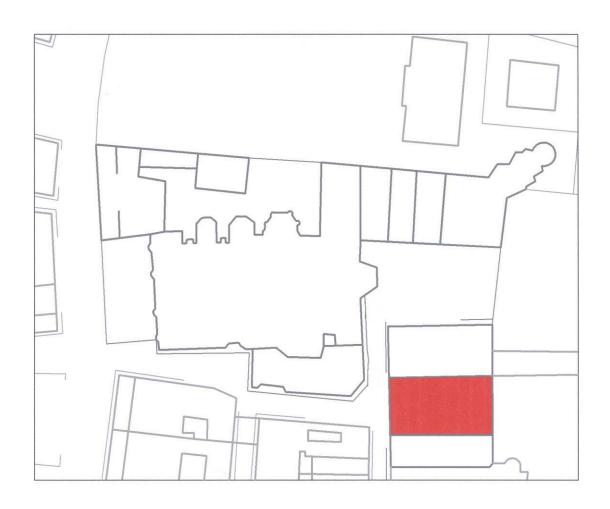
Inquadramento	В	S	Scheda	021
Fronti su strada	Via Zilioli	(Civico	49 / 51

Tipologia	Cortina			
	Funzioni	Abitazione			
	N. Piani	Piano terra, p	Piano terra, primo e secondo piano		
C	Struttura	Muratura			
EDIFI	Tetto	Tipologia	Falda		
ED		Copertura	Coppi		
	Grado di conse	<u>ervazione</u>	Discreto		
	Giudizio di qu	<u>alità</u>	Di qualità urbanistica ed architettonica

Via	Zilioli 49 / 51				
	Facciata	Rivestimento	Intonaco		
		Zoccolo	Intonacato		
		Serramenti	Finestre in legno		
4:		Oscuranti	Persiane		
Į Ž		Inferriate	Alle finestre del piano terra		
STRADA		Balconi			
	Ingressi	Pedonali	Un portone	Carrai	Un portone in legno
SU	Portici	Struttura			
		Pavimento	 		
ΙĘ		Solaio			
FRONTE	Degrado	Umidità di ris	risalita, cornici da sistemare		
T.	Superfetazioni				
	Elementi archi	tettonici	Le proporzioni delle aperture rispettano i caratteri tipici. Di		
			rilievo il cornicione e le cornici marcapiano		
	Grado di conservazione		Discreto

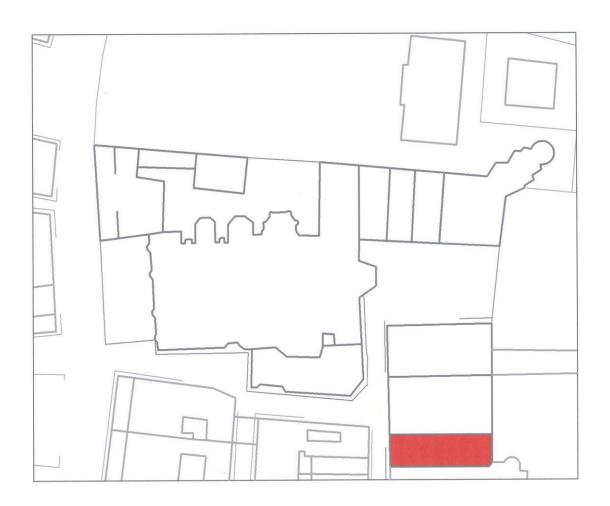
Inquadramento	В	Scheda	022
Fronti su strada	Via Zilioli	Civico	47

Tipologia	Cortina			
	Funzioni	Abitazione	Abitazione		
	N. Piani	Piano terra, p	Piano terra, primo piano e sottotetto		
C	Struttura	Muratura			
EDIFICIO	Tetto	Tipologia	Falda		
ED		Copertura	Coppi		
	Grado di conse	<u>ervazione</u>	Insufficiente		
	Giudizio di qu	<u>alità</u>	Di qualità urbanistica ed architettonica

Via	Zilioli 47				
	Facciata	Rivestimento	Intonaco tinteggiato giallo		
		Zoccolo			
		Serramenti	Finestre in legno		
		Oscuranti	Persiane		
4		Inferriate	Alla finestra del piano terra		
STRADA		Balconi			
 	Ingressi	Pedonali	Un portone	Carrai	
	Portici	Struttura			
SU		Pavimento			
IE		Solaio			
FRONTE	Degrado	Intonaco scros	stato, tinteggiatura qua	si assente, cornici rov	inate, crepe,
'RC		vegetazione si	ul cornicione		
14	Superfetazioni				
	Elementi archi	tettonici	Le proporzioni delle aperture rispettano i caratteri tipici. Di		
			rilievo il cornicione, le cornici marcapiano e la cornice del		
			portone		
	Grado di conservazione		Insufficiente

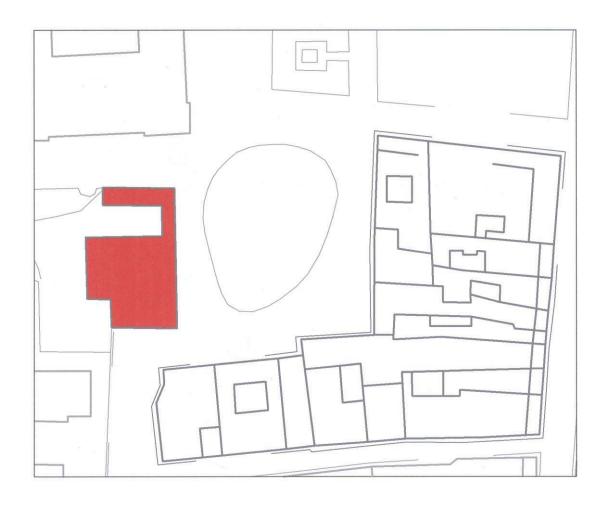
Inquadramento	C		Scheda	023		
Fronti su strada	Piazza Carlo Rossi		Civico	15		
	via Muzio		Civico

Tipologia	Edificio isola	ito		
	Funzioni	Struttura rice	Struttura ricettiva		
	N. Piani	Piano terra, p	Piano terra, primo e secondo piano		
CIO	Struttura	Muratura in laterizio			
EDIFI	Tetto	Tipologia	A padiglione		
ED		Copertura	Coppi		
' '					
	Grado di cons	<u>ervazione</u>	Buono		
	Giudizio di qu	<u>alità</u>	Di qualità urbanistica ed architettonica

Piaz	Piazza Carlo Rossi n. 15					
	Facciata	Rivestimento	Mattoni faccia a vista			
		Zoccolo				
		Serramenti	Finestre in legno			
		Oscuranti	Tapparelle in plastica	non congrue con la ti	pologia della facciata	
)A		Inferriate	Grate in ferro lavorato alle finestre del piano terra; ringhiere in ferro lavorato dei balconi sorrette da colonnine			
STRADA		Balconi	Quattro al primo piano; quattro al secondo piano			
STF	Ingressi	Pedonali	Un portone	Carrai		
SO S	Portici	Struttura				
		Pavimento				
FRONTE		Solaio				
Ö	Degrado					
K	Superfetazioni					
	Elementi architettonici		Edificio di cinque campate con facciata simmetrica. Elementi di rilievo sono il cornicione, la cornice al sottotetto e le finestre a sesto acuto con arco in mattoni a due teste. I pluviali esterni alla facciata e le tapparelle sono elementi incongrui			
	Grado di conse	ervazione	Ottimo

Via	Via Muzio					
	Facciata	Rivestimento	Mattoni faccia a vista			
		Zoccolo				
		Serramenti	Finestre in legno			
		Oscuranti	Tapparelle in plastica	non congrue con la ti	pologia della facciata	
)A		Inferriate	Grate in ferro lavorato alle finestre del piano terra			
STRADA		Balconi				
T.	Ingressi	Pedonali		Carrai		
SO S	Portici	Struttura				
		Pavimento				
FRONTE		Solaio				
Ó	Degrado					
H.	Superfetazioni					
	Elementi archi	tettonici	Elementi di rilievo sono il cornicione, la cornice al sottotetto e le			
			finestre a sesto acuto con arco in mattoni a due teste. I pluviali			
			esterni alla facciata e le tapparelle sono elementi incongrui			
	Grado di conse	rvazione	Ottimo

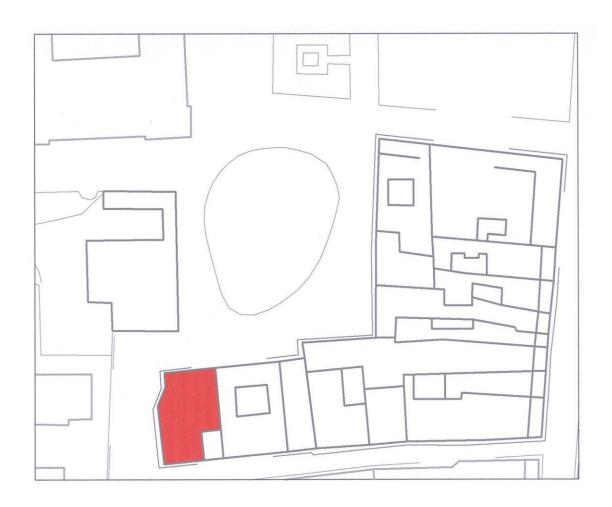
Inquadramento	C	Scheda	024
Fronti su strada	P.zza Rossi	Civico	
	Pasini	Civico

Tipologia	Cortina	
	Funzioni	Abitazione	
	N. Piani	Piano terra, p	primo e secondo piano
EDIFICIO	Struttura		
H	Tetto	Tipologia	A padiglione
ED		Copertura	Coppi
	Grado di conservazione		Sufficiente
	Giudizio di qualità		Di qualità urbanistica ed architettonica

Piaz	zza Carlo Rossi				
	Facciata	Rivestimento	Intonacata e tinteggiata color rosa antico		
		Zoccolo			
		Serramenti	Finestre in legno		
		Oscuranti	Persiane in legno		
OA		Inferriate	Grate alle finestre del	l piano terra	
STRADA		Balconi			
TF	Ingressi	Pedonali	Un portone	Carrai	Un portone su via Muzio
SOS	Portici	Struttura			
		Pavimento			
FRONTE		Solaio			
Ó	Degrado				
FR	Superfetazioni				
	Elementi architettonici		Di rilievo le cornici dipinte delle finestre, le cornici marcapiano		
			con funzione di davanzale, il cornicione, le decorazioni a piano		
			terra e al secondo piano.		
Grado di conservazione Ottimo

Via	Pasini – via Mu	ızio				
	Facciata	Rivestimento	Intonacata e tinteggiata color verde chiaro			
		Zoccolo	In cemento	In cemento		
		Serramenti	Finestre in legno	Finestre in legno		
A		Oscuranti	Persiane in legno	Persiane in legno		
STRADA		Inferriate	Grate alle finestre del piano terra			
[R		Balconi				
	Ingressi	Pedonali	Un portone (via Muzio)	Carrai	Due portoni (via Pasini)	
SU	Portici	Struttura				
垣		Pavimento				
FRONTE		Solaio				
RO	Degrado					
T,	Superfetazioni					
	Elementi archi	tettonici	Di rilievo il cornicione, le cornici marcapiano e le cornici delle			
			finestre			
	Grado di conse	ervazione	Ottimo

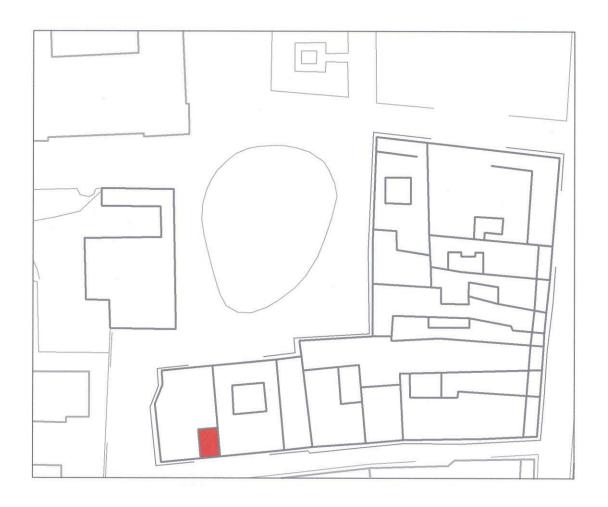
Inquadramento	С	Scheda	025
Fronti su strada	Via Pasini	Civico	13

Tipologia	Cortina		
	Funzioni	Abitazione		
	N. Piani	Piano terra, pi	rimo piano e sottotetto	
CI	Struttura Muratura in laterizio			
EDIFICIO	Tetto	Tipologia	A falda	
ED	Copertura		Coppi	
	Grado di conservazione		Sufficiente	
	Giudizio di qualità		Di qualità urbanistica ed architettonica

Via	Via Pasini 15					
	Facciata	Rivestimento	Intonacata e tinteggiata color rosa – arancio			
		Zoccolo	In graniglia color nocc	iola		
		Serramenti	Finestre in legno			
4		Oscuranti	Persiana alla finestra d	el primo piano		
D'A		Inferriate	Grata alla finestra del p	Grata alla finestra del piano terra		
STRADA		Balconi				
1	Ingressi	Pedonali	Un portone in legno	Carrai		
SU	Portici	Struttura				
		Pavimento				
		Solaio				
FRONTE	Degrado	Dilavamento o	della tinteggiatura a part	ire dallo spigolo del	tetto	
<u> </u>	Superfetazioni					
	Elementi architettonici		La dimensione della finestra del piano terra non è proporzionale con le altre aperture			
	Grado di conse	ervazione	Discreto

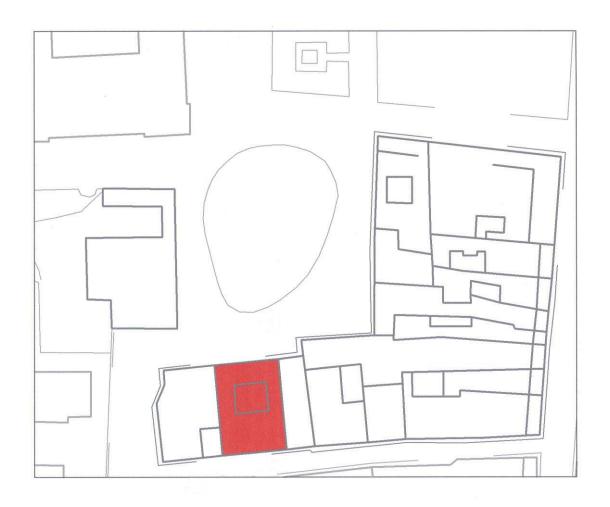
Inquadramento	C		Scheda	026
Fronti su strada	Piazza Carlo Ross	i	Civico	11 / 12 / 13
	Via Pasini		Civico	13

Tipologia	Cortina		
	Funzioni	Abitazione e	commercio	
	N. Piani	Piano terra, p	Piano terra, primo e secondo piano	
CI	Struttura	Muratura in la	aterizio	
EDIFI	Tetto	Tipologia	A doppia falda	
ED		Copertura	Coppi	
	Grado di conservazione		Sufficiente	
	Giudizio di qualità		Di qualità urbanistica

Piaz	Piazza Carlo Rossi n. 11 / 12 / 13						
	Facciata	Rivestimento	Intonacata e tinteggiata co	lor giallo chiar	o; piano terra rivestito		
			in marmo	in marmo			
		Zoccolo					
		Serramenti	Finestre in legno di differe	enti colori e tip	ologicamente incongrue		
			alla facciata; davanzali e spalle in marmo				
4		Oscuranti	Tapparelle in legno				
Q'		Inferriate					
STRADA		Balconi					
ST	Ingressi	Pedonali	Un accesso e due vetrine	Carrai	Uno		
SU	Portici	Struttura					
_		Pavimento					
FRONTE		Solaio					
RO	Degrado	Problema di u	imidità al primo piano sopra il rivestimento in marmo, con piccole				
T,		scrostature; cr	oste nere, piccole crepe ed	esfoliazioni su	lla tinteggiatura; segni		
		di dilavamento dagli spigoli dei davanzali					
	Superfetazioni						
	Elementi archi	tettonici	Le proporzioni delle aperture e i materiali utilizzati sono				
			caratteristici di tipologie e	dilizie recenti			
	Grado di conse	ervazione	Insufficiente

Via	Pasini n. 13					
	Facciata	Rivestimento	Intonacata	Intonacata		
		Zoccolo	In graniglia			
		Serramenti	Finestre in legno			
4		Oscuranti	Persiane in legno colo	or ocra; veneziane al s	econdo piano	
		Inferriate				
STRADA		Balconi				
	Ingressi	Pedonali	Un portone	Carrai		
SU	Portici	Struttura				
		Pavimento				
FRONTE		Solaio				
RC	Degrado	Danno da umi	dità di risalita fino a q	uota 1.50 m; dilavame	ento dell'intonaco	
H.		dalla cornice;	macchie; il cornicione necessita manutenzione			
	Superfetazioni					
	Elementi archi	tettonici	Di rilievo il cornicione e la cornice marcapiano			
	Grado di conse	rvazione	Discreto

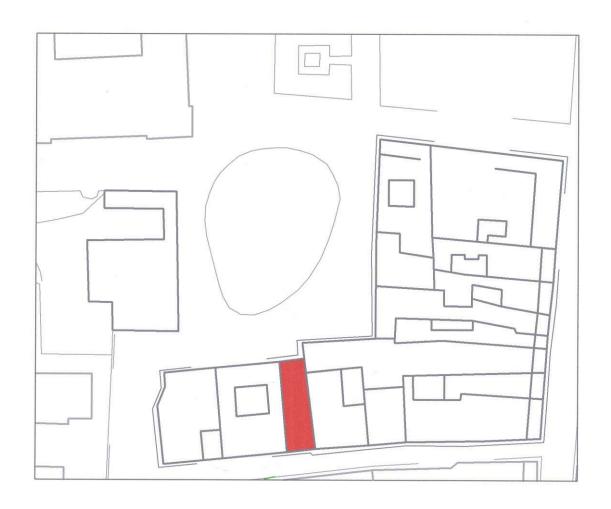
Inquadramento	С		Scheda	027
Fronti su strada	Piazza Carlo Ross	i	Civico	9 / 10
	Via Pasini		Civico	11

Tipologia	Cortina		
	Funzioni	Abitazione e	Abitazione e commercio	
	N. Piani	Piano terra, primo e secondo piano (sottotetto su via Pasini)		
C	Struttura	Muratura in laterizio		
EDIFI	Tetto	Tipologia	A doppia falda	
ED		Copertura	Coppi	
	Grado di conservazione		Buono	
	<u>Giudizio di qualità</u>		Di qualità urbanistica ed architettonica

Piaz	za Carlo Rossi	n. 9 / 10			
	Facciata	Rivestimento	Intonaco non lisciato e tinteggiatura color verde		
		Zoccolo			
		Serramenti	Finestre in legno, tipologic		alla facciata;
			davanzali e spalle in marmo		
l .		Oscuranti	Tapparelle in legno		
DA		Inferriate	Ringhiera del balcone		
$ \gtrsim$		Balconi	Uno al primo piano		
STRADA	Ingressi	Pedonali	Un accesso e una vetrina	Carrai	
SO S	Portici	Struttura			
		Pavimento			
FRONTE		Solaio			
Ó	Degrado	Croste nere, d	Croste nere, dilavamento e scrostature sull'intonaco; pluviale arrugginito		
光	Superfetazioni				
	Elementi architettonici		Le proporzioni delle aperture e i materiali utilizzati sono		
			caratteristici di tipologie edilizie recenti. La balaustra del		
			terrazzo traforata in elementi di cotto è un elemento estraneo		
			alla facciata		
	Grado di conse	ervazione	Discreto

Via	Pasini n. 11				
	Facciata	Rivestimento	Intonacata		
		Zoccolo			
		Serramenti	Finestre in legno		
		Oscuranti			
DA		Inferriate			
₹		Balconi			
STRADA	Ingressi	Pedonali		Carrai	Uno in legno
SO S	Portici	Struttura			
		Pavimento			
FRONTE		Solaio			
Ó	Degrado	Intonaco scros	stato; finestre provviso	riamente chiuse da ple	exiglass o cartone; la
H.		portafinestra da direttamente sul vuoto; l'assito del tetto è malridotto; macchie			
		di umidità e d	ilavamento sulla faccia	nta	
	Superfetazioni	Il portone è st	ato ampliato		
	Elementi architettonici				
	Grado di conse	ervazione	Insufficiente

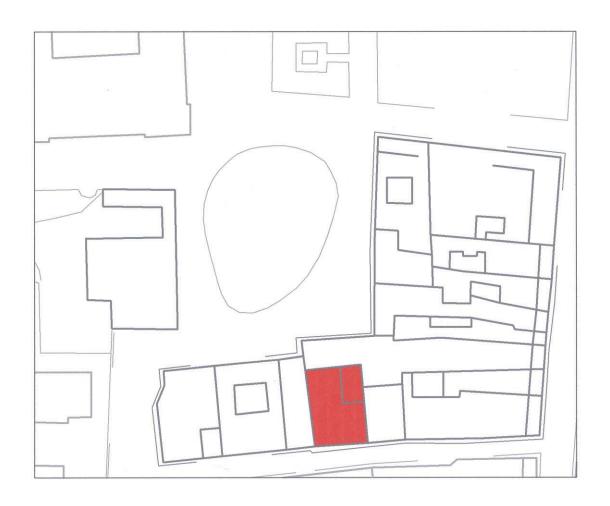
Inquadramento	С	Scheda	028
Fronti su strada	Via Pasini	Civico	9

Tipologia	Cortina			
	Funzioni	Abitazione	Abitazione		
	N. Piani	Piano terra, p	Piano terra, primo e secondo piano		
EDIFICIO	Struttura	Muratura in 1	aterizio		
H	Tetto	Tipologia	A doppia falda		
ED		Copertura	Coppi		
	Grado di conse	<u>ervazione</u>	Buono		
	Giudizio di qualità		Di qualità urbanistica ed architettonica

Via	Pasini n. 9				
	Facciata	Rivestimento	Intonacata e tinteggiata color giallo – arancio		
		Zoccolo	Tinteggiato color marrone	•	
		Serramenti	Doppie finestre: in legno i		· · · · · · · · · · · · · · · · · · ·
			incongrue alla facciata per	r tipologia e 1	nateriali
✓		Oscuranti	Tapparelle in plastica		
D)		Inferriate	Sopraluce sui portoni (semiellittiche)		
STRADA		Balconi			
	Ingressi	Pedonali	Un accesso in metallo	Carrai	Due portoni in legno
SU	Portici	Struttura			
Ē		Pavimento			
FRONTE		Solaio			
RC	Degrado	Dilavamento o	della tinteggiatura dalla cor	nice marcapi	ano
T T	Superfetazioni				
	Elementi architettonici		Le proporzioni delle aperture non rispettano i caratteri tipici.		
			Di rilievo il cornicione in cotto, la cornice marcapiano e le		
			cornici dei portoni dipinte.		
	Grado di conse	rvazione	Sufficiente

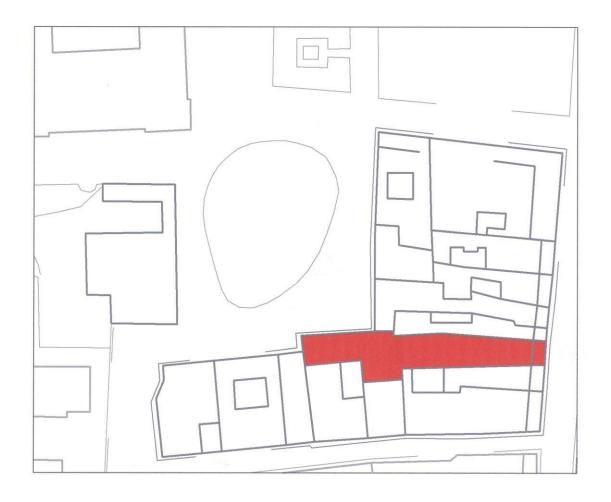
Inquadramento	С	Scheda	029
Fronti su strada	Via Roma	Civico	72
	Piazza Carlo Rossi	Civico	6/7/8

Tipologia	Cortina	Cortina		
	Funzioni	Abitazione e	Abitazione e commercio		
	N. Piani	Piano terra, pi	Piano terra, primo e secondo piano (sottotetto su piazza C. Rossi)		
C	Struttura	Muratura in laterizio			
EDIFI	Tetto	Tipologia	A doppia falda		
ED		Copertura	Coppi		
_					
	Grado di conse	<u>ervazione</u>	Discreto		
	Giudizio di qualità		Di qualità urbanistica ed architettonica

Via	Roma n. 72					
	Facciata	Rivestimento	Intonacato (non lisciato) e tinteggiato color verde chiaro			
		Zoccolo	Graniglia sul pilastro	, piano terra non tinteg	ggiato	
		Serramenti	Finestre in legno			
		Oscuranti	Persiane in legno			
∢		Inferriate				
\Delta		Balconi				
STRADA	Ingressi	Pedonali	Una vetrina	Carrai		
	Portici	Struttura	Due pilastri, due volute e un architrave			
SU		Pavimento	Piastrelle in cemento stampato 20 x 20 cm			
IE		Solaio	Piano			
FRONTE	Degrado		della tinteggiatura dalle		one; croste nere,	
- K		cornici delle f	rinestre del secondo piano rovinate			
14	Superfetazioni					
	Elementi architettonici		Le proporzioni delle aperture rispettano i caratteri tipici.			
			Di rilievo il cornicione, le cornici marcapiano e le cornici delle			
			finestre			
	Grado di conse	rvazione	Discreto

Piaz	zza Carlo Rossi n. 6 / 7 / 8				
	Facciata	Rivestimento	Intonacata e tinteggiata color rosso e giallo		
		Zoccolo	In graniglia		
		Serramenti	Finestre in legno		
		Oscuranti	Persiane in legno		
DA		Inferriate			
STRADA		Balconi			
TI	Ingressi	Pedonali	Due portoni	Carrai	Un portone
SO S	Portici	Struttura			
		Pavimento			
FRONTE		Solaio			
Ó	Degrado	Tinteggiatura	slavata con esfoliazior	ni; zoccolo rovinato; il	fregio dipinto tra le
民		finestre del sottotetto è quasi scomparso			
	Superfetazioni				
	Elementi architettonici		Le proporzioni delle aperture rispettano i caratteri tipici.		
			Di rilievo il cornicione e la cornice marcapiano		
	Grado di conse	ervazione	Sufficiente

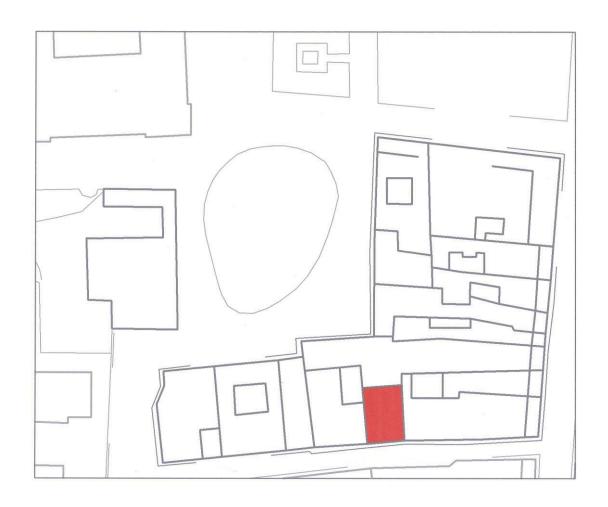
Inquadramento C		Scheda	030
Fronti su strada	Via Pasini	Civico	3

Tipologia	Cortina		
	Funzioni	Abitazione		
N. Piani Piano terra, primo, s			rimo, secondo e terzo piano	
EDIFICIO	Struttura Muratura in laterizio armato			
🖺 Tetto Tipologia A		Tipologia	A falda	
ED		Copertura	Coppi	
Grado di conservazione Discrete		<u>ervazione</u>	Discreto	
	<u>Giudizio di qualità</u>		Di qualità urbanistica

Via	Via Pasini n. 3				
4	Facciata	Rivestimento	Intonacata e tinteggiata color grigio e giallo chiaro		
		Zoccolo			
		Serramenti	Finestre in legno		
		Oscuranti	Tapparelle in plastica, incongrue alla facciata per tipologia e materiali		
STRADA		Inferriate	Ringhiere del terrazzo		
K		Balconi	Terrazzo al terzo piano		
	Ingressi	Pedonali	Un portone in metallo	Carrai	Un portone in metallo
SU	Portici	Struttura			
担		Pavimento			
Ž		Solaio			
FRONTE	Degrado	Dilavamento della tinteggiatura dalle cornici; le tavelle del tetto sono malridotte			
	Superfetazioni				
	Elementi architettonici		Le proporzioni delle aperture non rispettano i caratteri tipici di un edificio storico		
	Grado di conservazione		Discreto

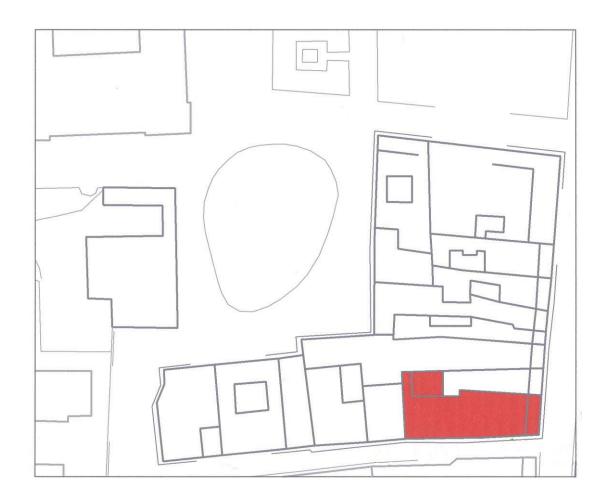
Inquadramento	С		Scheda	031
Fronti su strada	Via Roma		Civico	64
	Via Pasini		Civico	1

Tipologia	Cortina		
	Funzioni	Abitazione e servizi		
N. Piani Piano terra, primo piano e			rimo piano e sottotetto	
C	Struttura	aterizio		
EDIFICI	Tetto	Tipologia	A padiglione	
ED		Copertura	Coppi	
	Grado di conservazione		Discreto	
	<u>Giudizio di qualità</u>		Di pregio

Via	Roma n. 64				
	Facciata	Rivestimento	Intonacata e tinteggiata color giallo chiaro al piano terra (effetto		
			bugnato), verde chiar	o al primo piano e sot	totetto
		Zoccolo			
		Serramenti	Finestre in legno		
		Oscuranti	Persiane in legno		
OA		Inferriate	Ringhiera del balcone	e in ferro lavorato sorr	etta da pilastrini
STRADA		Balconi	Uno in muratura al primo piano		
TE	Ingressi	Pedonali	Una vetrina	Carrai	
SO S	Portici	Struttura	Pilastri intonacati con effetto bugnato, due volute e l'architrave		
		Pavimento	Piastrelle in cemento	stampato 20 x 20 cm	
FRONTE		Solaio	Piano		
Ó	Degrado	Tinteggiatura	slavata ed esfoliata co	n manutenzione provv	risoria in malta di
FR		cemento; corn	nici macchiate e slavate	e; cornicione malridott	to; danno
		all'infradosso del balcone; muffe sul frontalino del balcone			
	Superfetazioni				
	Elementi archi	tettonici	Di pregio il cornicion	e, le cornici lavorate d	delle finestre e le

Via	Pasini n. 1				
	Facciata	Rivestimento	Intonacata e tinteggiata color verde chiaro		
		Zoccolo	In graniglia		
		Serramenti	Finestre in legno		
		Oscuranti	Persiane in legno al primo piano; scuri in	legno al sottotetto	
4		Inferriate	Grate in ferro lavorato alle finestre del pi	ano terra	
A D		Balconi			
STRADA	Ingressi	Pedonali	Compreso nel carraio Carrai	Un portone in legno	
	Portici	Struttura	Pilastro intonacato con effetto bugnato, voluta e architrave		
SU		Pavimento	Piastrelle in cemento stampato 20 x 20 cm		
Œ		Solaio	Piano		
FRONTE	Degrado	Tinteggiatura	slavata ed esfoliata con manutenzione pro	vvisoria in malta di	
RC		cemento; corn	ici macchiate e slavate; cornicione malrid	otto	
14	Superfetazioni				
	Elementi archi	tettonici	Di pregio il cornicione, le cornici marcapiano, le cornici		
			lavorate delle finestre, la cornice del portone con fregio e la		
			decorazione del sottarco		
Grado di conservazione Sufficiente			Sufficiente

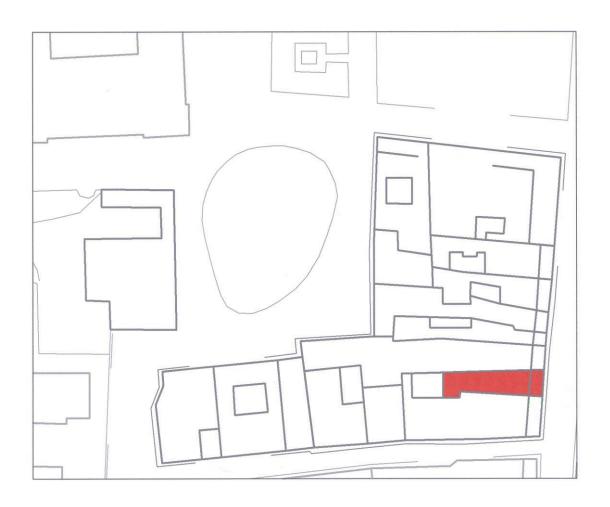
Inquadramento	С	Scheda	032
Fronti su strada	Via Roma	Civico	66 / 70

Tipologia	Cortina	Cortina		
	Funzioni	Abitazione e	commercio		
	N. Piani	Piano terra, p	rimo, secondo e terzo piano		
CI	Struttura	Muratura in la	Muratura in laterizio		
EDIFI	Tetto	Tipologia	A doppia falda		
ΕÐ		Copertura	Coppi		
	Grado di conservazione		Discreto		
	Giudizio di qu	Di qualità urbanistica

Via	Via Roma 66 / 70					
	Facciata	Rivestimento	Intonacata e tinteggiata color ocra – beige			
		Zoccolo				
		Serramenti	Finestre in legno, tipologicamente incongrue alla facciata;			
)A		Oscuranti	davanzali e spalle in marmo Tapparelle in plastica al primo e secondo piano incongrui alla facciata per tipologia e materiali; scuri in legno al terzo piano			
STRADA		Inferriate				
K		Balconi				
	Ingressi	Pedonali	Un portone e due vetrine Carrai			
ESU	Portici Struttura		Tre pilastri con spigoli smussati, tre capitelli e due archi ribassati con catena metallica			
FRONTE		Pavimento	Piastrelle in cemento stampato 20 x 20 cm			
RO		Solaio	Piano			
<u> </u>	Degrado	00	Tinteggiatura esfoliata con crepe e bolle; malta di cemento vicino alle finestro crepa sullo spigolo al terzo piano			
	Superfetazioni					
	Elementi archi	tettonici	Finestre, davanzali, spalle e tapparelle dequalificano l'estetica della facciata

Grado di conse	ervazione	Discreto

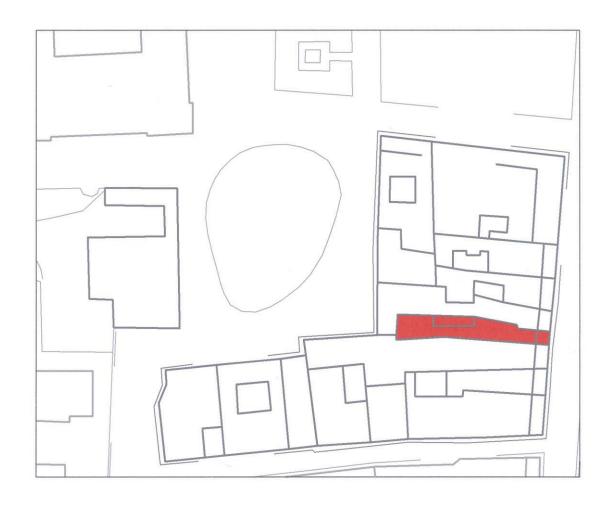
Inquadramento	С	Scheda	033
Fronti su strada	Via Roma	Civico	74

Tipologia	Cortina	Cortina				
	Funzioni	Abitazione e	Abitazione e commercio				
	N. Piani	Piano terra, pi	rimo piano e sottotetto				
EDIFICIO	Struttura	Muratura in la	nterizio				
IEI	Tetto	Tipologia	A doppia falda				
ED		Copertura	Coppi				
	Grado di conse	<u>ervazione</u>	Discreta				
	Giudizio di qu	<u>alità</u>	Di qualità urbanistica ed architettonica

Via	Via Roma n. 74					
	Facciata	Rivestimento	Intonacata			
		Zoccolo	In cemento color aran	ncio chiaro		
		Serramenti	Finestre in legno			
		Oscuranti	Persiane in legno			
4		Inferriate				
₹D		Balconi				
STRADA	Ingressi	Pedonali	Una vetrina	Carrai		
	Portici	Struttura	Due pilastri, due capitelli e arco a sesto ribassato			
SU		Pavimento	Piastrelle in cemento stampato 20 x 20 cm			
IE		Solaio	Piano			
FRONTE	Degrado	Cornicione ma	acchiato; dilavamento	dalle cornici. La corni	ce tra il piano terra e	
- FR		il primo piano	piano è stata rotta per permettere il passaggio di cavi elettrici			
"	Superfetazioni	l				
	Elementi archi	tettonici	Le proporzioni delle aperture rispettano i caratteri tipici.			
			Di rilievo il cornicione, le cornici marcapiano e la cornice della			
			finestra del primo pia	no con timpano		
	Grado di conse	ervazione	Discreto

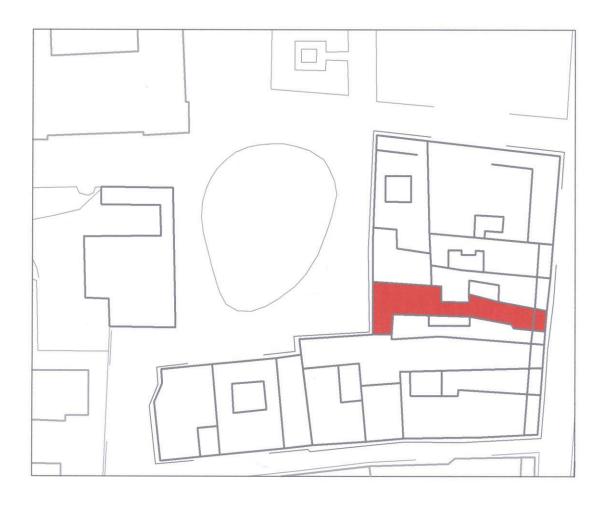
Inquadramento	С		Scheda	034
Fronti su strada	Via Roma		Civico	76
	Piazza Carlo Ross	i	Civico	3 / 4 / 5

Tipologia	Cortina					
	Funzioni	Abitazione e	Abitazione e commercio				
	N. Piani	Piano terra, p	Piano terra, primo e secondo piano (sottotetto in via Roma)				
CIO	Struttura	Muratura in laterizio					
EDIFI	Tetto	Tipologia	A doppia falda				
ED		Copertura	Coppi				
	Grado di conse	Insufficiente					
	Di qualità urbanistica ed architettonica

Via	Via Roma n. 76					
	Facciata	Rivestimento	Intonacata e tinteggiata color verde scuro			
		Zoccolo				
		Serramenti	Finestre in legno			
		Oscuranti	Persiane in legno			
A		Inferriate				
\Q		Balconi				
STRADA	Ingressi	Pedonali	Una vetrina	Carrai		
	Portici	Struttura	Portale in muratura			
SU		Pavimento	Piastrelle in cemento con disegno stampato 20 x 20 cm			
Œ		Solaio	Travi in legno e assitt	0.0		
FRONTE	Degrado	Intonaco quas	i del tutto scrostato; co	rnicione e serramenti	rovinati;	
RC			manutenzione provvisoria in malta di cemento; piccoli fori chiusi da quadratini			
14		di legno; mattoni esfoliati				
	Superfetazioni					
	Elementi archi	tettonici	Il portale del portico è un elemento insolito. Le cornici delle			
			finestre erano dipinte. E' presente una targa con incisione			
	Grado di conse	ervazione	Insufficiente

Piaz	zza Carlo Rossi n. 3 / 4 / 5					
	Facciata	Rivestimento	Mattoni faccia a vista			
		Zoccolo				
		Serramenti				
A		Oscuranti				
AI		Inferriate				
STRAD		Balconi				
SUS	Ingressi	Pedonali	Due portoni	Carrai	Un portone in legno	
S	Portici	Struttura				
		Pavimento				
FRONTE		Solaio				
FR	Degrado	Mattoni esfoliati; manutenzione provvisoria in malta di cemento			li cemento	
	Superfetazioni					
	Elementi architettonici					
	Grado di conservazione		Sufficiente	Sufficiente

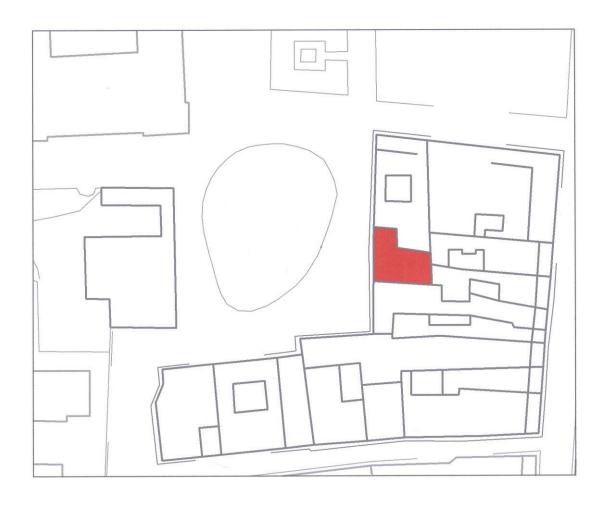
Inquadramento	C	Scheda	035
Fronti su strada	Piazza Carlo Rossi	Civico	2

Tipologia	Cortina			
	Funzioni	Abitazione e	servizio di interesse pubblico		
	N. Piani	Piano terra, p	Piano terra, primo piano e sottotetto		
EDIFICIO	Struttura	Muratura in laterizio			
H	Tetto	Tipologia	A falda		
ED		Copertura	Coppi		
	Grado di conse	<u>ervazione</u>	Insufficiente		
Giudizio di qualità Di qu			Di qualità urbanistica ed architettonica

Piaz	zza Carlo Rossi	n. 2			
	Facciata	Rivestimento	Intonacata e tinteggiata color rosso mattone		
		Zoccolo	In graniglia		
		Serramenti	Finestre in legno, dav	anzali in pietra	
		Oscuranti	Persiane al primo pia	no e al sottotetto	
)A		Inferriate	Grate alle finestre del piano terra		
X	Balconi				
STRADA	Ingressi	Pedonali	Un portone	Carrai	
SO S	Portici	Struttura			
		Pavimento			
FRONTE		Solaio			
Ó	Degrado	Inizio di dilav	ilavamento; il cornicione necessita manutenzione		
H.	Superfetazioni				
	Elementi architettonici		Edificio di cinque campate con facciata simmetrica. Di rilievo il		
			cornicione, le cornici marcapiano, le cornici delle finestre e la		
			cornice del portone		
	Grado di conservazione		Ottimo

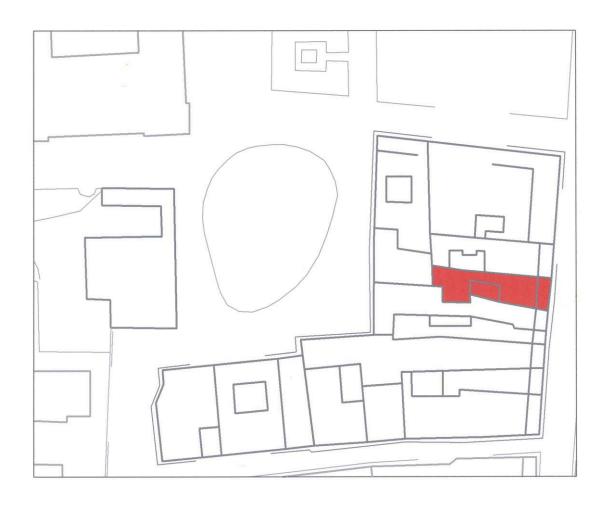
Inquadramento	С	Scheda	036
Fronti su strada	Via Roma	Civico	78 / 80

Tipologia	Cortina	Cortina		
	Funzioni	Abitazione, co	ommercio e uffici		
	N. Piani	Piano terra, pi	Piano terra, primo e secondo piano		
C	Struttura	Muratura in laterizio			
EDIFI	Tetto	Tipologia	A doppia falda		
ED		Copertura	Coppi		
	Grado di conservazione		Insufficiente		
	Giudizio di qualità		Di qualità urbanistica

Via	ia Roma 78 / 80					
	Facciata	Rivestimento	Intonacata e tinteggiata color giallo chiaro (al primo e secondo			
			piano); a piano terra tinteggi	iata color giallo		
		Zoccolo	Graniglia sui pilastri	Graniglia sui pilastri		
		Serramenti	Finestre in legno; spalle dell	le finestre in marm	0	
		Oscuranti	Tapparelle in plastica			
A		Inferriate	Ringhiere in ferro dei balconi			
STRADA		Balconi	Due al primo piano, in c.a.			
[K/		Decorazioni	Cornice marcapiano			
	Ingressi	Pedonali	Un portone e due vetrine	Carrai		
ESU	Portici	Struttura	Tre pilastri (quello centrale archi a tutto sesto	è ottogonale), tre c	apitelli e due	
E		Pavimento	Piastrelle in cemento con dis	segno stampato 20	x 20 cm	
FRONTE		Solaio	Travi in legno e assitto			
T,	Degrado	Tinteggiatura	esfoliata; cornice rovinata; cr	repe; manutenzione	e provvisoria in	
		malta di ceme	nto			
	Superfetazioni	Balconi				
	Elementi architettonici		Tapparelle, spalle in marmo, balconi in c.a. con ringhiera

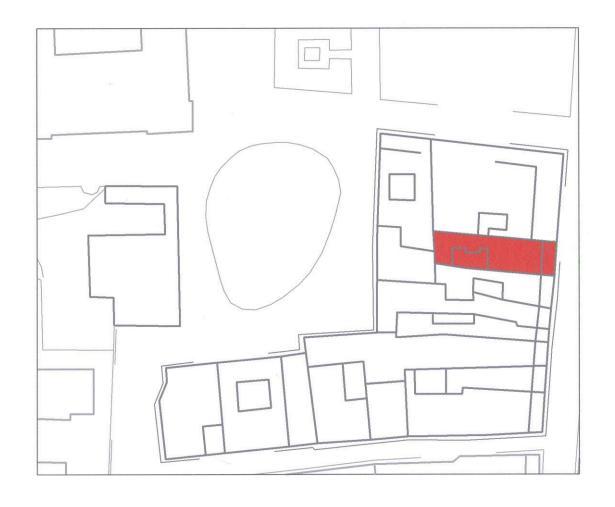
Inquadramento	С	Scheda	037
Fronti su strada	Via Roma	Civico	82 / 84

Tipologia	Cortina			
	Funzioni	Uffici e com	mercio		
	N. Piani	Piano terra, p	Piano terra, primo e secondo piano		
EDIFICIO	Struttura	Muratura in laterizio			
E	Tetto	Tipologia	A doppia falda		
ED		Copertura	Coppi		
_					
	Grado di conse	<u>ervazione</u>	Insufficiente		
Giudizio di qualità Di qualità urbanistica			Di qualità urbanistica ed architettonica

Via	a Roma n. 82 / 84					
	Facciata	Rivestimento	Intonacata e tinteggiata color giallo chiaro			
		Zoccolo				
		Serramenti	Finestre in legno; day	anzali in cotto		
		Oscuranti	Persiane in legno			
< <		Inferriate				
STRADA		Balconi				
[K	Ingressi	Pedonali	Due vetrine	Carrai		
	Portici	Struttura	Tre pilastri, tre capitelli (fascia) e due archi a tutto sesto (3 teste			
SU			in mattoni)			
H		Pavimento	Piastrelle in cemento con disegno stampato 20 x 20 cm		20 x 20 cm	
FRONTE		Solaio	Travi in legno e soffit			
-iRC	Degrado	_	gran parte assente; tinteggiatura assente; mattoni rovinati; pluviale			
"			ornicione rovinato; dar		le alla base dei	
		pilastri; persia	ne del secondo piano i	molto rovinate		
	Superfetazioni					
	Elementi archi	tettonici	Le proporzioni delle a	aperture rispettano i ca	aratteri tipici	
	Grado di conse	ervazione	Insufficiente

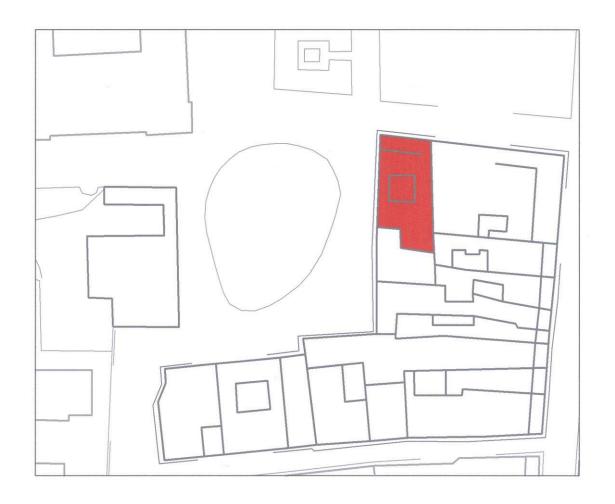
Inquadramento	С		Scheda	038
Edificio vincolato co	on D.M. 13/05/1913, D.M 11/02/1917 ex lege 364/1909 Cfr Tavola QC T06a n° 36			
Fronti su strada	Piazza Carlo Rossi		Civico	1
	Piazza Giuseppe Verdi		Civico	7

Tipologia	Cortina	Cortina		
	Funzioni	Abitazione, u	Abitazione, uffici e servizio di interesse pubblico		
	N. Piani	Piano terra, p	Piano terra, primo e secondo piano		
10	Struttura	Muratura in l	Muratura in laterizio		
EDIFICIO	Tetto	Tipologia	A doppia falda		
DIE		Struttura	Sottogronda in cemento		
		Copertura	Coppi		
	Grado di conservazione Giudizio di qualità		Ottimo		
			Di pregio

Piaz	azza Carlo Rossi n. 1					
	Facciata	Rivestimento	Intonacata e tinteggia	ta color verde chiaro		
		Zoccolo	In graniglia			
		Serramenti	Finestre in legno			
		Oscuranti	Persiane in legno	Persiane in legno		
Æ		Inferriate	Grate alle finestre del	Grate alle finestre del piano terra		
ST RADA		Balconi				
5	Ingressi	Pedonali	Un portone	Carrai		
	Portici	Struttura	Un pilastro con capitello (fascia) e arco a sesto acuto			
SU		Pavimento	In cotto			
		Solaio	Piano			
FRONTE	Degrado	Dilavamento o	dai davanzali			
RC	Superfetazioni					
<u> </u>	Elementi architettonici		Di pregio la cornice marcapiano in elementi di cotto lavorato			
			presente solo sulla prima campata; di rilievo il cornicione, il			
			cornice marcapiano, le cornici delle finestre e la cornice con			
			sguincio del portone			
Grado di conservazione Ottin			Ottimo

Piaz	zza Giuseppe Verdi n. 7				
	Facciata	Rivestimento	Mattoni faccia a vista		
		Zoccolo			
		Serramenti	Finestre in legno		
		Oscuranti	Persiane in legno		
		Inferriate	Ringhiera in ferro lavorato del balcone		
DA		Balconi	Uno al primo piano		
STRADA	Ingressi	Pedonali	Un portone e due vetrine Carrai		
STI	Portici	Struttura	Quattro pilastri (di cui tre ottogonali), capitelli e archi a sesto		
SUS			acuto		
		Pavimento	In cotto		
Ē		Solaio	Piano		
FRONTE	Degrado	Danno da umi	dità all'arco a piano terra dell'ultima campata		
FR	Superfetazioni				
	Elementi architettonici		Edificio a tre campate con facciata simmetrica. Di pregio la		
			cornice marcapiano in elementi di cotto lavorato di rilievo il		
			cornicione, la cornice del portone, le piattabande e gli archi		
			sopra le finestre		
	Grado di conse	ervazione	Ottimo
