RUE RO3

Schede degli edifici ricadenti nei centri storici e nei complessi storico - testimoniali

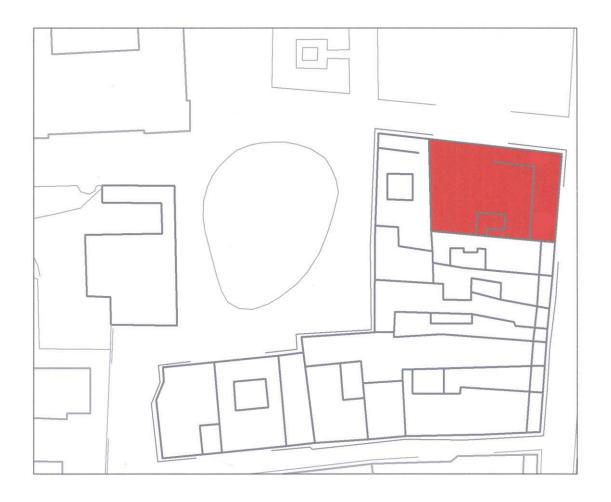
Inquadramento	С			Scheda	039
Edificio vincolato con D.D.R n. 2863 del 12/09/2013		Cfr Tavola Q	C T06a n° 05		
Fronti su strada	Via Roma			Civico	88 / 92
	Piazza Giuseppe V	Verdi		Civico	1 / 6

Tipologia	Cortina			
	Funzioni	Commercio e	Commercio e servizi		
	N. Piani	Piano terra, pi	Piano terra, primo piano e sottotetto		
EDIFICIO	Struttura	aterizio			
Tetto Tipologia A doppia falda		A doppia falda			
ED		Copertura	Coppi		
_					
<u>Grado di conservazione</u> Discreto <u>Giudizio di qualità</u> Di pregio			Discreto		
			Di pregio

Via	ia Roma n. 88 / 92				
	Facciata	Rivestimento	Mattoni faccia a vista		
		Zoccolo			
		Serramenti	Finestre in legno		
		Oscuranti			
		Inferriate			
₹.		Balconi			
AD	Ingressi	Pedonali	Un portone e tre vetrine	Carrai	
STRADA	Portici	Struttura	Sei pilastri (di cui quattro ottogonali), con capitelli in cotto e		
1			archi a tutto sesto in mattoni a due teste		
SU		Pavimento	In pietra		
IE		Solaio	Travi in legno e cassettona	ato in legno	
FRONTE	Degrado		e sporcizia al sottotetto; cro		± '
R			dità sullo spigolo (verso pia	zza Verdi); tinte	ggiatura dei capitelli
		esfoliata			
	_ •		rica ad un piano nella corte		
	Elementi architettonici		Pregevoli serramenti in legno; quattro mezzi busti in rilievo al		
			primo piano. Di pregio la cornice marcapiano in elementi in		
			cotto lavorato e le cornici delle finestre a sesto acuto		
	Grado di conse	ervazione	Discreto

Piaz	azza Giuseppe Verdi n. 1 / 2 / 3 / 4 / 5 / 6					
	Facciata	Rivestimento	Mattoni faccia a vista			
		Zoccolo				
		Serramenti	Finestre in legno			
		Oscuranti	Persiane in legno			
A		Inferriate				
AD.		Balconi				
STRADA	Ingressi	Pedonali	Vetrine	Carrai		
	Portici	Struttura	Sette pilastri (di cui sei ottogonali), con capitelli in cotto e archi			
SU			a tutto sesto in mattoni a due teste			
田田		Pavimento	Piastrelle in cemento decorato 25 x 25 cm			
FRONTE		Solaio	Piano			
RC	Degrado	Dilavamento e	e sporcizia al sottotetto	; danno da umidità su	llo spigolo (verso via	
Щ		Roma)				
	Superfetazioni					
	Elementi architettonici		Di pregio la cornice marcapiano in elementi in cotto lavorato; di			
			rilievo le cornici delle finestre			
	Grado di conse	ervazione	Discreto

Rivestimento	Intonacato; terrazzo al secondo piano	
LATO NORD	Serramenti	Vetrate in metallo	
Ž	Oscuranti		
ATC	Decorazioni		
Ľ	Portici		
_	Rivestimento	Intonacato; un balcone al primo piano	
LATO EST	Serramenti	In legno	
0	Oscuranti		
LA7	Decorazioni		
	Portici		
L	Rivestimento	Intonacato; un balcone puntellato al primo piano	
VES	Serramenti	In legno	
LATO OVEST	Oscuranti		
\TC	Decorazioni		
Γ	Portici		
	Pavimento	In cemento	
	Corridoio

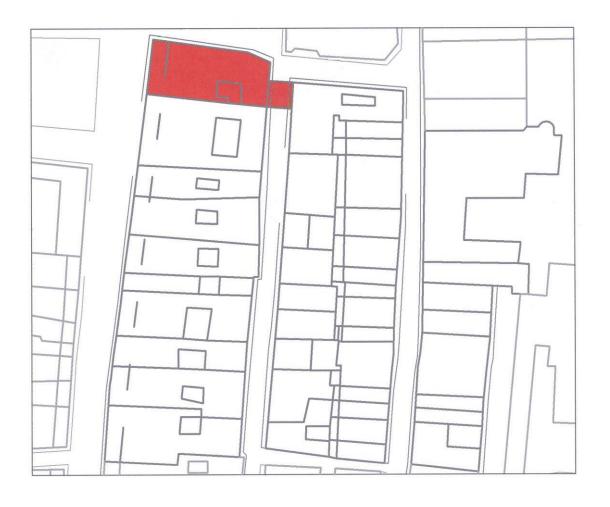
Inquadramento	D	Scheda	040
Fronti su strada	Via Roma	Civico	121 / 123
	Via Balestra	Civico	1 / 2
	Via Barezzi	Civico	52 / 54

Tipologia	Cortina con p	ortico		
	Funzioni	Abitazione e	Abitazione e commercio		
	N. Piani	Piano terra, p	rimo e secondo piano, sottotetto		
EDIFICIO	Struttura	Muratura			
IEI	Tetto	Tipologia	Falda		
ED		Copertura	Coppi		
	Grado di conservazione		Sufficiente		
	Giudizio di qualità		Di qualità urbanistica ed architettonica

Via	Via Roma 121 / 123						
	Facciata	Rivestimento	Intonaco tinteggiato di bianco				
		Zoccolo	In graniglia sui pilastri				
		Serramenti	Finestre in legno				
		Oscuranti	Persiane				
4		Inferriate	Balaustra del balcone in ferro lavorato, sorretta da pilastrini				
A D		Balconi	Uno al primo piano				
STRADA	Ingressi	Pedonali	Tre vetrine	Carrai			
	Portici	Struttura	Quattropilastri				
SU		Pavimento	Mattonelle a 45°, 20 x 20 cm in cemento, rosse e nere				
Œ		Solaio	Volte a crociera				
	Degrado		esfoliata, dilavamento dalle cornici, due macchie dovute ad				
FRONTE		umidità sul co	cornicione.				
"	Superfetazioni						
	Elementi archi	tettonici	Le proporzioni delle aperture rispettano i caratteri tipici.				
			Di rilievo il cornicione, le cornici marcapiano e le cornici delle				
			finestre				
	Grado di conservazione Discreto

Via	Via Balestra 1 / 2						
	Facciata	Rivestimento	Mattoni a vista				
		Zoccolo	In cemento				
		Serramenti	Finestre in legno e metallo (a piano terra)				
		Oscuranti	Persiane (al primo, secondo	piano e sottote	tto), tapparella (a		
			piano terra)				
DA		Inferriate					
₹ X		Balconi					
STRADA	Ingressi	Pedonali	Un portone e due vetrine	Carrai			
SOS	Portici	Struttura	Quattro pilastri				
1		Pavimento	Mattonelle a 45°, 20 x 20 cm in cemento, rosse e nere				
FRONTE		Solaio	Volte a crociera				
Ó	Degrado	Intonaco asser	nte, manutenzione provvisori	a in cemento, d	ilavamento e muffe		
H.		sulle le cornici					
	Superfetazioni						
	Elementi archi	tettonici	Le dimensioni delle aperture del piano terra non rispettano le				
			proporzioni di quelle del resto della facciata. Di rilievo il				
			cornicione e le cornici marcapiano				
	Grado di conservazione Sufficiente

Via	Via Barezzi 52 / 54					
	Facciata	Rivestimento	Intonacato e tinteggiato ocra			
		Zoccolo	Graniglia			
		Serramenti	Finestre in legno			
4		Oscuranti	Persiane			
STRADA		Inferriate				
		Balconi				
	Ingressi	Pedonali	Un portone	Carrai	Un portone	
SU	Portici	Struttura				
E		Pavimento				
FRONTE		Solaio				
RC	Degrado	Intonaco scros	stato, manutenzione pr	ovvisoria in cemento	o, dilavamento e muffe	
1		sulle le cornic	<u>i</u>			
	Superfetazioni					
	Elementi archi	tettonici	Di rilievo le cornici marcapiano			
	Grado di conservazione		Insufficiente

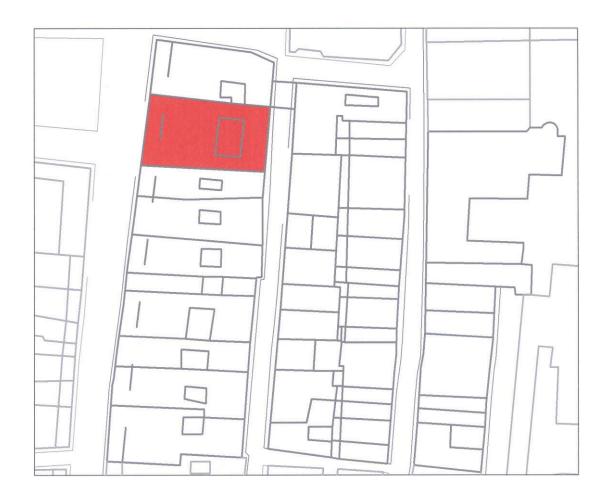
Inquadramento	D			Scheda	041
Edificio vincolato	con D.M. 8696 del	08/03/1994	Cfr Tavola	a QC T06a n° 47	
Fronti su strada	Via Roma			Civico	117 / 119
	Via Barezzi			Civico

Tipologia	Cortina con portico			
	Funzioni	Sede di assoc	Sede di associazioni e servizi di interesse pubblico		
	N. Piani	Piano terra, p	Piano terra, primo e secondo piano, sottotetto		
C	Struttura	Muratura			
EDIFICIO	Tetto	Tipologia	Falde		
ED		Copertura	Coppi		
	Grado di conse	ervazione	Buono		
	Giudizio di que	<u>alità</u>	Di qualità urbanistica ed architettonica

Via	Via Roma 117 / 119						
	Facciata	Rivestimento	Intonacato e tinteggiato rosso/arancio				
		Zoccolo					
		Serramenti	Finestre in legno				
		Oscuranti	Persiane				
4		Inferriate	Balaustra del balcone in ferro lavorato				
		Balconi	Uno al primo piano				
STRADA	Ingressi	Pedonali	Un portone e tre vetrine Carrai				
1	Portici	Struttura	Cinque pilastri con spigoli smussati, archi tra i pilastri ribassati				
SU		Pavimento	Lastre in pietra, misure varie				
田田		Solaio	Volte a crociera				
FRONTE	Degrado						
-iRC	Superfetazioni						
"	Elementi archi	tettonici	Edificio di quattro campate con aperture simmetriche. Finestre				
			dei mezzanini di forma ricercata. Di rilievo le cornici				
			marcapiano, il cornicione, la targa con effige di Verdi e le				
			cornici dei mezzanini				
	Grado di conse	rvazione	Ottimo

Via	Via Barezzi					
	Facciata	Rivestimento	Intonacato e tinteggiato beige			
		Zoccolo	Graniglia			
		Serramenti	Finestre in legno			
)A		Oscuranti	Persiane			
STRADA		Inferriate	Alle finestre del piano terra			
TR		Balconi				
SU S	Ingressi	Pedonali		Carrai		
	Portici	Struttura				
		Pavimento				
FRONTE		Solaio				
FR	Degrado					
	Superfetazioni					
	Elementi archii	tettonici	Di rilievo il cornicione			
	Grado di conservazione		Ottimo

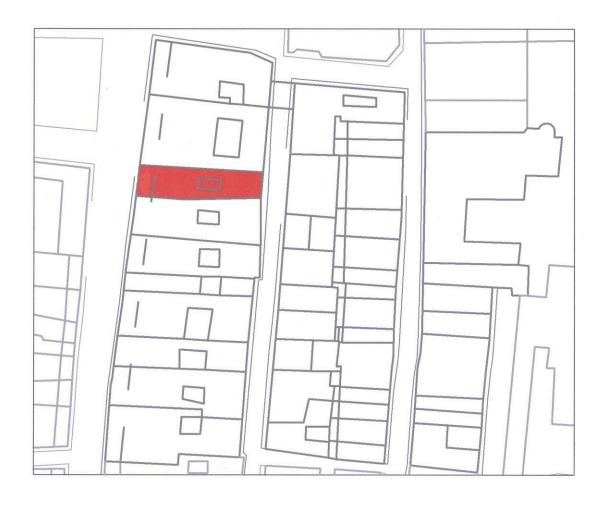
Inquadramento	D	Scheda		042		
Edificio vincolato con D.M. 14/11/1910 ex lege 364/1909 Cfr Tavola QC T06a n° 01						
Fronti su strada	Via Roma		(Civico		115
	Via Barezzi		(Civico		50

Tipologia	Cortina con portico			
	Funzioni	Abitazione e	commercio		
	N. Piani	Piano terra, p	Piano terra, primo e secondo piano		
CE	Struttura	Muratura			
EDIFICIO	Tetto	Tipologia	A falde		
ED		Copertura	Coppi		
	Grado di conse	<u>ervazione</u>	Buono		
	Giudizio di qu	<u>alità</u>	Di qualità urbanistica e architettonica

Via	ia Roma 115						
	Facciata	Rivestimento	Mattoni a vista				
		Zoccolo	Graniglia				
4		Serramenti	Pregevoli finestre in legno)			
		Oscuranti					
STRADA		Inferriate					
\(\frac{1}{2} \)		Balconi					
	Ingressi	Pedonali	Un portone e due vetrine	Carrai			
SU	Portici	Struttura	Tre pilastri con capitelli in cotto, archi a tutto sesto.				
1		Pavimento	Lastre in pietra in varie misure				
FRONTE		Solaio	Volte a crociera				
RC	Degrado						
T.	Superfetazioni						
	Elementi archi	tettonici	Di pregio le cornici marcapiano, il cornicione, le cornici delle				
			finestre e i capitelli in cotto con archi a tutto sesto				
	Grado di conservazione Ottimo

Via	Barezzi 50				
	Facciata	Rivestimento	Intonaco tinteggiato in arancione chiaro		
		Zoccolo	Graniglia color marrone		
		Serramenti	Finestre in legno		
√ :		Oscuranti	Scuri		
Ŋ Q		Inferriate			
STRADA		Balconi			
	Ingressi	Pedonali	Un portone	Carrai	Un portone
SU	Portici	Struttura			
Ä		Pavimento			
Z		Solaio			
FRONTE	Degrado				
Ц	Superfetazioni				
	Elementi archi	tettonici	Sia le cornici marcapiano che le cornici intorno alle finestre e		
			agli accessi pedonali e carrai sono dipinte in giallo		
	Grado di conservazione		Ottimo

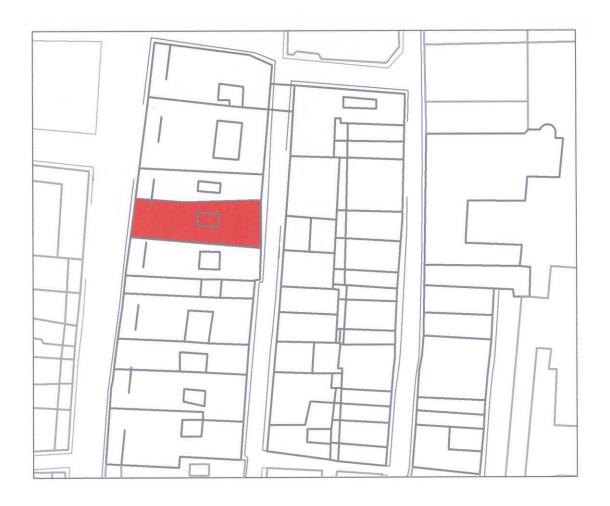
Inquadramento	D	Scheda		043
Fronti su strada	Via Roma		Civico	111
	Via Barezzi		Civico	46 / 48

Tipologia	Cortina con p	oortico		
	Funzioni	Abitazione e	commercio		
	N. Piani	Piano terra, p	Piano terra, primo e secondo piano		
EDIFICIO	Struttura	Muratura			
E	Tetto	Tipologia	A doppia falda		
ED		Copertura	Coppi		
	Grado di conse	Insufficiente			
Giudizio di qualità Di qualità urbanistica ed architettonica			Di qualità urbanistica ed architettonica

Via	Via Roma n. 111					
	Facciata	Rivestimento	Intonacato e tinteggiato color giallo chiaro			
		Zoccolo				
		Serramenti	Finestre in legno, davanza	li in pietra		
4		Oscuranti	Persiane in legno			
Q'		Inferriate	Balaustre dei balconi			
STRADA		Balconi	Due balconi al primo piano	o con soletta in p	ietra	
1	Ingressi	Pedonali	Un portone e due vetrine	Carrai		
SU	Portici	Struttura	Tre pilastri, capitelli e archi a tutto sesto			
		Pavimento	Pietra			
FRONTE		Solaio	Piano			
RC	Degrado					
1	Superfetazioni					
	Elementi archi	tettonici	Di rilievo le cornici delle finestre, il cornicione e le cornici			
			marcapiano			
	Grado di conse	ervazione	Ottimo

Via	Via Barezzi n. 46 - 48					
	Facciata	Rivestimento	Intonacato e tinteggiato color giallo			
		Zoccolo				
		Serramenti	Finestre in legno, o	Finestre in legno, davanzali in pietra		
4:		Oscuranti	Persiane in legno	Persiane in legno		
<u> </u>		Inferriate				
STRADA		Balconi				
	Ingressi	Pedonali	Un portone	Carrai	Due portoni	
SU	Portici	Struttura				
E		Pavimento				
FRONTE		Solaio				
RC	Degrado					
14	Superfetazioni					
	Elementi architettonici		Di rilievo le cornici delle finestre, il cornicione e le cornici			
			marcapiano			
	Grado di conse	rvazione	Ottimo

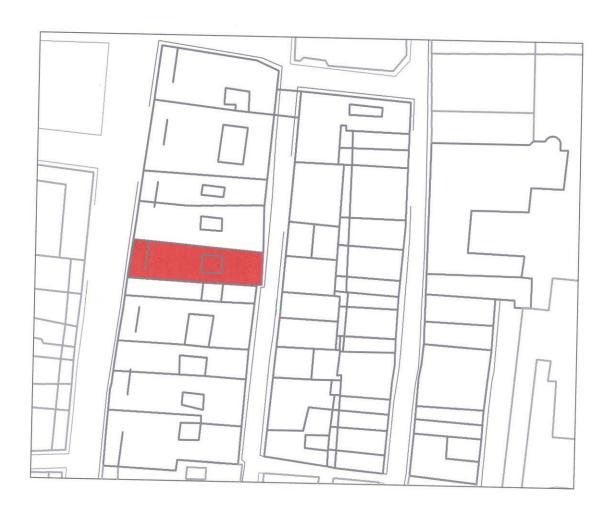
Inquadramento	D	Scheda	044
Fronti su strada	Via Roma	Civico	103 / 105
	Via Barezzi	Civico	42 / 44

Tipologia	Cortina con p	portico		
	Funzioni	Abitazione e	Abitazione e commercio		
	N. Piani	Piano terra, primo e secondo piano			
C	Struttura	Muratura			
EDIFICI	Tetto	Tipologia	Falde		
ED		Copertura	Coppi		
	Grado di conse	<u>ervazione</u>	Discreto		
	Giudizio di qu	<u>alità</u>	Di qualità urbanistica ed architettonica

Via	Via Roma 103 / 105				
	Facciata	Rivestimento	Intonaco tinteggiato in rosa/arancione e rivestito in marmo a piano terra		
		Zoccolo			
		Serramenti	Finestre in legno		
Ď,		Oscuranti	Persiane scorrevoli		
STRADA		Inferriate			
		Balconi			
SU	Ingressi	Pedonali	Due vetrine	Carrai	
	Portici	Struttura	Tre pilastri con archi		
		Pavimento	Lastre in pietra in var	rie misure	
FRONTE		Solaio	Controsoffitto piano		
T,	Degrado				
	Superfetazioni				
	Elementi archi	tettonici	Le proporzioni delle aperture rispettano i caratteri tipici		
	Grado di conse	ervazione	Ottimo

Via	Barezzi 42 / 44				
STRADA	Facciata	Rivestimento	Intonaco tinteggiato in rosso mattone		
		Zoccolo	Graniglia color marrone		
		Serramenti	Finestre in legno		
		Oscuranti	Persiane		
		Inferriate			
		Balconi			
SOS	Ingressi	Pedonali	Un portone	Carrai	Un portone
	Portici	Struttura			
H		Pavimento			
FRONTE		Solaio			
FR	Degrado				
	Superfetazioni				
	Elementi archii	tettonici			
	Grado di conse	rvazione	Discreto

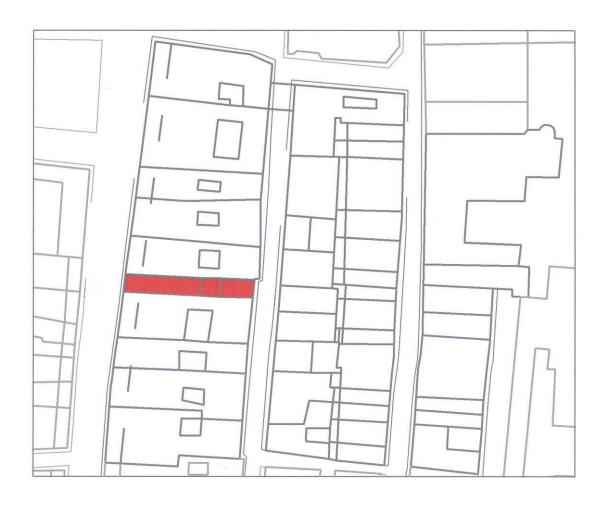
Inquadramento	D	Scheda	045
Fronti su strada	Roma	Civico	101
	Barezzi	Civico	38

Tipologia	Cortina con p	Cortina con portico			
	Funzioni	Abitazione e	Abitazione e commercio			
	N. Piani	Piano terra, p	Piano terra, primo e secondo piano			
CE	Struttura	Muratura				
EDIFICIO	Tetto	Tipologia	Falde			
ED		Copertura	Coppi			
	Grado di conservazione		Discreto			
	Giudizio di qui	<u>alità</u>	Di qualità urbanistica ed architettonica

Via	Via Roma 101					
	Facciata	Rivestimento	Intonaco tinteggiato in giallo			
		Zoccolo				
		Serramenti	Finestre in legno			
₹		Oscuranti	Persiane			
Q'		Inferriate	Balaustra della porta finestra del primo piano			
STRADA		Balconi				
	Ingressi	Pedonali	Una vetrina	Carrai		
SU	Portici	Struttura	Due pilastri			
		Pavimento	Mattonelle disposte a lisca, 5 x 10 cm.			
Ę		Solaio	Travi in legno a vista			
FRONTE	Degrado	Degradamento	to della tinteggiatura e crepe nell'intonaco			
II	Superfetazioni					
	Elementi architettonici		Le proporzioni delle aperture rispettano i caratteri tipici.			
			Resti di antico arco in muratura visibili in un pilastro			
	Grado di conse	ervazione	Discreto

Via	Via Barezzi 38					
STRADA	Facciata	Rivestimento	Intonaco tinteggiato in verde			
		Zoccolo				
		Serramenti	Finestre in legno			
		Oscuranti	Scuri			
		Inferriate	Balaustra del balcone			
TR		Balconi	Uno al primo piano in muratura			
S O S	Ingressi	Pedonali		Carrai	Un portone	
	Portici	Struttura				
		Pavimento				
FRONTE		Solaio				
H.	Degrado					
	Superfetazioni					
	Elementi architettonici		Le proporzioni delle aperture rispettano i caratteri tipici.			
	Grado di conservazione		Discreto

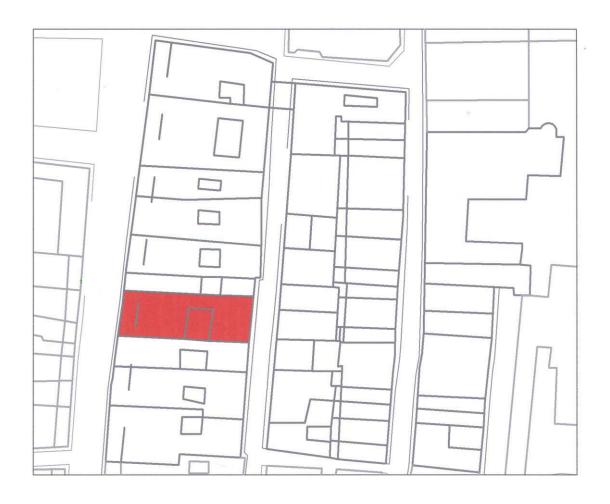
Inquadramento	D	Scheda	046
Fronti su strada	Via Roma	Civico	97 / 99
	Via Barezzi	Civico	32 / 34 / 36

Tipologia	Cortina con p	na con portico		
	Funzioni	Abitazione e commercio			
	N. Piani	Piano terra, primo e secondo piano (sottotetto su via Roma)			
CIO	Struttura	Muratura			
EDIFI	Tetto	Tipologia	Falde		
ED		Copertura	Coppi		
	Grado di conservazione		Discreto		
	Giudizio di qualità		Di qualità urbanistica ed architettonica

Via	Via Roma 97 / 99					
	Facciata	Rivestimento	Intonaco tinteggiato in rosa chiaro			
		Zoccolo				
		Serramenti	Finestre in legno			
		Oscuranti	Persiane			
DA		Inferriate				
$ \mathcal{F} $		Balconi				
STRADA	Ingressi	Pedonali	Due vetrine	Carrai		
SU S	Portici	Struttura	uttura Quattro pilastri con spigoli smussati, archi a tutto se			
		Pavimento	Piastrelle a 45°, decorate in cemento, 25 x 25 cm			
FRONTE		Solaio	Controsoffitto piano			
Q	Degrado	Umidità, rigonfiamenti ed esfoliazioni tra i capitelli e archi.ribassati				
FR	Superfetazioni					
	Elementi architettonici		Edificio di tre campate. Le proporzioni delle aperture rispettano			
			i caratteri tipici. Cornici degli archi e delle finestre dipinte color			
			grigio			
	Grado di conservazione		Ottimo

Via Barezzi 32 / 34 / 36						
STRADA	Facciata	Rivestimento	Intonaco tinteggiato bianco			
		Zoccolo	Graniglia grigia			
		Serramenti	Finestre in legno			
		Oscuranti	Tapparelle, incongrue alla facciata per tipologia e materiali			
		Inferriate				
TR		Balconi				
S O S	Ingressi	Pedonali	Un portone	Carrai	Due serrande	
	Portici	Struttura				
FRONTE		Pavimento				
		Solaio				
FR	Degrado		-			
	Superfetazioni					
	Elementi architettonici		Cornici delle aperture dipinte color grigio			
	Grado di conservazione		Discreto

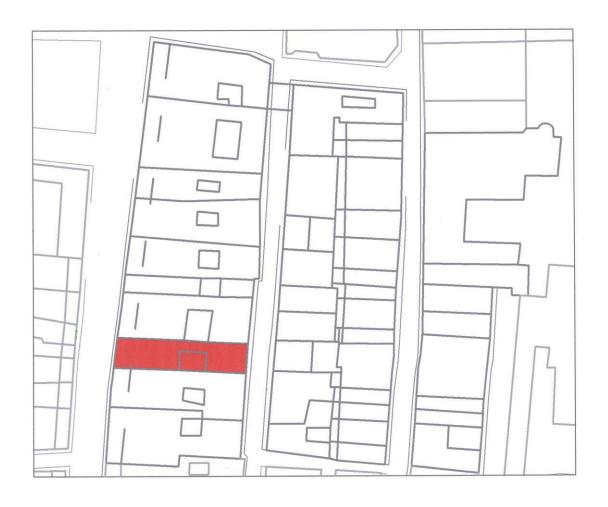
Inquadramento	D	Scheda	047
Fronti su strada	Via Roma	Civico	93 / 95
	Via Barezzi	Civico	28 / 30

Tipologia	Cortina con portico			
	Funzioni	Abitazione e	Abitazione e commercio		
	N. Piani	Piano terra, p	rimo e secondo piano		
CIC	Struttura	Muratura			
EDIFICIO	Tetto	Tipologia	Falde		
B		Copertura	Coppi		
	Grado di conservazione		Discreto		
	Giudizio di qualità		Di qualità urbanistica

Via	Roma 93 / 95			
	Facciata	Rivestimento	Intonaco tinteggiato in beige	
		Zoccolo		
		Serramenti	Finestre in legno	
OA		Oscuranti	Persiane	
STRADA		Inferriate	Balaustre dei balconi	
TR		Balconi	Uno al primo piano, due al secondo piano	
SU S	Ingressi	Pedonali	Un portone e una vetrina Carrai	
	Portici	Struttura	Tre pilastri rivestiti in graniglia grigia, archi	
E		Pavimento	Lastre in pietra, misure varie	
FRONTE		Solaio	Controsoffitto piano	
FR	Degrado	Piccole crepe	nell'intonaco.	
	Superfetazioni			
	Elementi archi	tettonici	I balconi con le balaustre in ferro dequalificano la facciata	
	Grado di conservazione		Discreto

Via	Barezzi 28 / 30)			
	Facciata	Rivestimento	Intonaco tinteggiato i	n verde acqua	
		Zoccolo	Graniglia grigia		
		Serramenti	Finestre in legno		
4		Oscuranti	Persiane		
<u> </u>		Inferriate	Balaustre dei balconi		
STRADA		Balconi	Due al primo piano, c	lue al secondo piano	
	Ingressi	Pedonali		Carrai	Due serrande
SU	Portici	Struttura			
		Pavimento			
FRONTE		Solaio			
RC	Degrado	Perdite dal plu	iviale con conseguenti	segni in facciata, pico	cole esfoliazioni della
14		tinteggiatura.			
	Superfetazioni				
	Elementi archi	tettonici	I balconi con le balaustre in ferro dequalificano la facciata		
	Grado di conservazione		Discreto

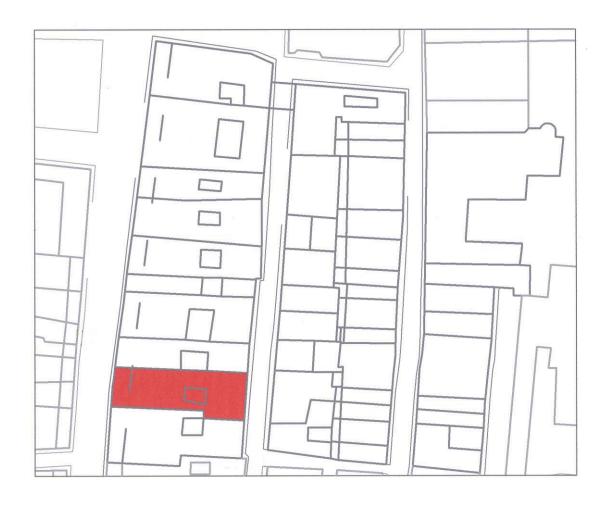
Inquadramento	D		Sch	eda	048
Edificio vincolato con D.M. 01/07/1911 ex lege 364/1909			Cfr Tavola (QC T06a n° 06	
Fronti su strada	Via Roma		Civi	co	89 / 91
	Via Barezzi		Civi	co	24 / 26

Tipologia	Cortina con p	ortico	
	Funzioni	Abitazione e commercio		
0	N. Piani	Piano terra, p	rimo e secondo piano, sottotetto solo su via Roma	
C	Struttura	tura Muratura		
T		Tipologia	Falde	
		Copertura	Coppi	
	Grado di conservazione		Buono	
	Giudizio di qualità		Di qualità urbanistica ed architettonica

Via	Roma 89 / 91					
	Facciata	Rivestimento	Intonaco			
		Zoccolo				
		Serramenti	Finestre in legno, tipologic	camente incongru	ie alla facciata	
∢		Oscuranti	Tapparelle			
STRADA		Inferriate				
K		Balconi				
	Ingressi	Pedonali	Un portone e due vetrine	Carrai		
SU	Portici	Struttura	Tre pilastri con spigoli smussati, archi ribassati			
		Pavimento	Lastre in pietra, misure va	rie		
FRONTE		Solaio	Controsoffitto piano			
RC	Degrado	Cornicione de	gradato, segni di colorazion	ne diversa vicino	alle finestre.	
Superfetazioni						
	Elementi architettonici		Di rilievo il cornicione. Le tapparelle ed il pluviale esterno			
			dequalificano la facciata			
	Grado di conse	ervazione	Sufficiente

Via	Barezzi 24 / 2	6				
	Facciata	Rivestimento	Intonaco			
		Zoccolo	Graniglia grigia			
		Serramenti	Finestre in legno			
		Oscuranti	Tapparelle	Tapparelle		
DA		Inferriate				
₹		Balconi				
STRADA	Ingressi	Pedonali	Un portone	Carrai	Due serrande	
SO S	Portici	Struttura				
		Pavimento				
FRONTE		Solaio				
Ó	Degrado	Crepe, macchi	ie dovute ad umidità al	l piano terra, manuten	zione provvisoria in	
H.		cemento, dilav	vamento della cornice	marcapiano.		
	Superfetazioni					
	Elementi architettonici		Le aperture non uniformi, le serrande e le tapparelle			
			dequalificano la facciata			
	Grado di conservazione		Sufficiente

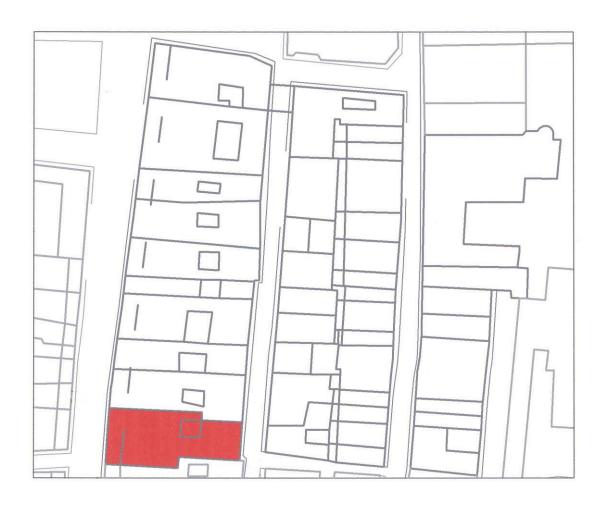
Inquadramento	D	Scheda	049
Fronti su strada	Via Roma	Civico	83 / 87
	Via Barezzi	Civico	20 / 22

Tipologia	Cortina			
	Funzioni	Abitazione e	Abitazione e commercio		
	N. Piani	Piano terra, p	Piano terra, primo e secondo piano, sottotetto su via Roma		
CE	Struttura	Muratura in 1	aterizio		
EDIFICIO	Tetto	Tipologia	A doppia falda		
ED		Copertura	Coppi		
	Grado di conservazione Bu		Buono		
Giudizio di qualità Di qualità urbanistica ed architetto			Di qualità urbanistica ed architettonica

Via	ia Roma 83 / 87						
	Facciata	Rivestimento	Intonacata e tinteggiata color grigio – beige				
		Zoccolo	Graniglia sui pilastri fino a l	Graniglia sui pilastri fino a livello dei capitelli			
		Serramenti	Finestre in legno				
		Oscuranti	Persiane in legno				
		Inferriate					
DA		Balconi					
STRADA	Ingressi	Pedonali	Un portone e due vetrine	Carrai			
STI	Portici	Struttura	Quattro pilastri con spigoli smussati, capitelli, due archi a tutto				
SO			sesto e un arco ribassato				
		Pavimento	Piastrelle in cemento con disegno stampato 25 x 25 cm				
FRONTE		Solaio	Piano				
Q	Degrado		midità sopra i capitelli, con b		-		
出			crepe di assestamento; intonaco in parte scrostato				
	Superfetazioni						
	Elementi archi	tettonici	Le proporzioni delle aperture rispettano i caratteri tipici.				
			Di rilievo il cornicione, le cornici delle finestre dipinte e i				
			pilastri con i capitelli				
	Grado di conse	ervazione	discreto

Via	Via Barezzi n. 20 / 22					
	Facciata	Rivestimento	Intonacata e tinteggiata color bianco			
		Zoccolo	Graniglia	Graniglia		
		Serramenti	Finestre in legno	Finestre in legno		
A		Oscuranti	Scuri in legno; veneziane			
[A]		Inferriate	Grata alla finestra del piano terra			
STRAD		Balconi				
S O S	Ingressi	Pedonali	Un portone	Carrai	Serranda in metallo	
	Portici	Struttura				
		Pavimento				
FRONTE		Solaio				
H.	Degrado	Pluviali arrugg	arrugginiti; inizio di dilavamento sulla tinteggiatura			
	Superfetazioni					
	Elementi archi	tettonici	Le aperture non sono regolari, pertanto la facciata non ha ritmo			
	Grado di conservazione Ottimo

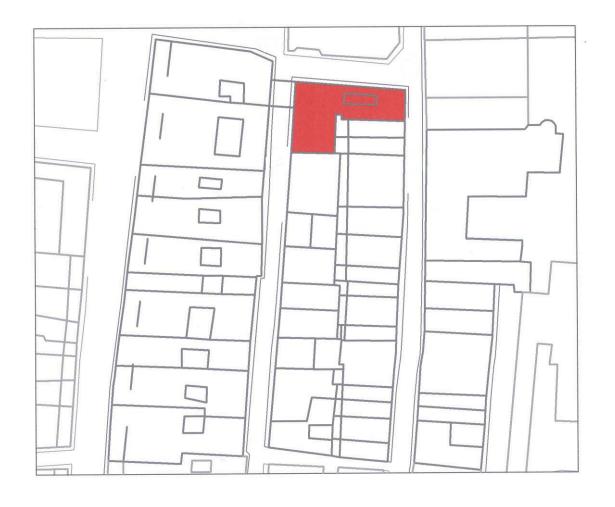
Inquadramento	D	Scheda	050
Fronti su strada	Via Balestra	Civico	3
	Via Barezzi	Civico	55 / 57 / 59
	Via Zilioli	Civico	62

Tipologia	Cortina		
	Funzioni	Abitazione		
	N. Piani	Piano terra, p	rimo e secondo piano	
EDIFICIO	Struttura Muratura			
	Tetto	Tipologia	Falda	
		Copertura	Coppi	
	Grado di conse	<u>ervazione</u>	Insufficiente	
	Giudizio di qu	<u>alità</u>	Di qualità urbanistica ed architettonica

Via	Via Balestra 3					
	Facciata	Rivestimento	Intonaco tinteggiato in giallo ocra			
		Zoccolo	Graniglia			
		Serramenti	Finestre in legno			
		Oscuranti	Persiane	Persiane		
)A		Inferriate	Balaustra terrazzo	Balaustra terrazzo		
[Y]		Balconi	Un terrazzo al primo piano			
STRADA	Ingressi	Pedonali	Un portone	Carrai		
SO S	Portici	Struttura				
1		Pavimento				
FRONTE		Solaio				
Ó	Degrado	Intonaco scros	stato, mattoni sgretolat	i, cornicione decadent	e, presenza di	
FR		vegetazione in facciata.				
	Superfetazioni	Terrazzino				
	Elementi architettonici		Le proporzioni delle aperture rispettano i caratteri tipici.			
			Di rilievo il cornicione e le cornici dipinte delle finestre			
	Grado di conse	ervazione	Insufficiente

Via	Via Barezzi 55 / 57 / 59						
	Facciata	Rivestimento	Intonaco tinteggiato in giallo e rosso				
		Zoccolo	Graniglia				
		Serramenti	Finestre in legno				
		Oscuranti	Persiane e tapparelle				
DA		Inferriate					
STRADA		Balconi					
STF	Ingressi	Pedonali		Carrai	Tre portoni		
SU S	Portici	Struttura	Mura portanti				
		Pavimento	Asfalto				
		Solaio	Travi lignee a vista e laterizio a vista				
FRONTE	Degrado		stato, mattoni sgretolat	i, cornicione decadent	e, colori non		
出		uniformi.	formi.				
	Superfetazioni						
	Elementi architettonici		Le proporzioni delle aperture rispettano i caratteri tipici.				
			Di rilievo il portale con spigoli smussati				
	Grado di conse	rvazione	Insufficiente

Via	Via Zilioli 62					
	Facciata	Rivestimento	Intonaco tinteggiato in rosso			
		Zoccolo	Graniglia			
		Serramenti	Finestre in legno			
		Oscuranti	Persiane			
DA		Inferriate				
₹	Balconi					
STRADA	Ingressi	Pedonali	Un portone	Carrai		
SU S	Portici	Struttura				
		Pavimento				
FRONTE		Solaio				
Q	Degrado		stato, mattoni sgretolat		te, cornice del	
FF		portone rovina	ata, serramenti rotti, crepe.			
	Superfetazioni					
	Elementi architettonici		Le proporzioni delle aperture rispettano i caratteri tipici.			
			Di rilievo il cornicione e la cornice del portone			
	Grado di conse	ervazione	Insufficiente

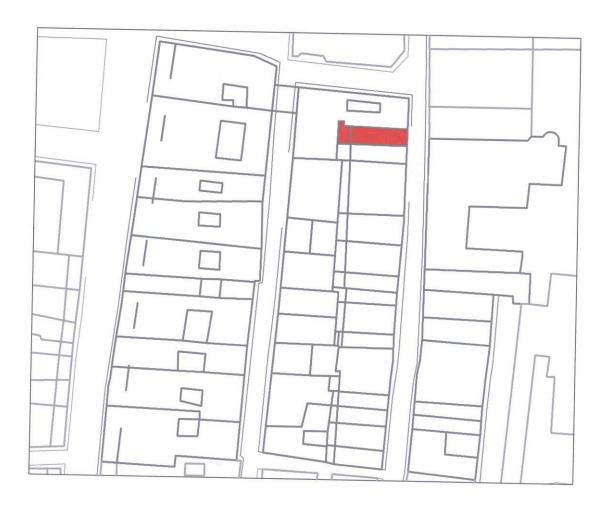
Inquadramento	D	Scheda	051
Fronti su strda	Via Zilioli	Civico	58 / 60

Tipologia	Cortina	
	Funzioni	Abitazione	
	N. Piani	Piano terra, p	rimo e secondo piano, sottotetto
C			
EDIFICIO	Tetto	Tipologia	Falda
ED		Copertura	Coppi
	Grado di conse	Sufficiente	
	Giudizio di qualità		Di qualità urbanistica

Via	Via Zilioli 58 / 60					
	Facciata	Rivestimento	Intonaco tinteggiato i	n giallo		
		Zoccolo				
		Serramenti	Finestre in legno			
Ą		Oscuranti	Persiane	Persiane		
		Inferriate				
STRADA		Balconi				
	Ingressi	Pedonali	Un portone	Carrai	Una serranda	
SU	Portici	Struttura				
		Pavimento				
Z		Solaio				
FRONTE	Degrado	Intonaco scros	stato, tinteggiatura asse	ente, cornicione da sis	temare	
II	Superfetazioni					
	Elementi architettonici		Le proporzioni delle aperture rispettano i caratteri tipici.			
			Di rilievo il cornicione e le cornici dipinte delle finestre			
	Grado di conse	ervazione

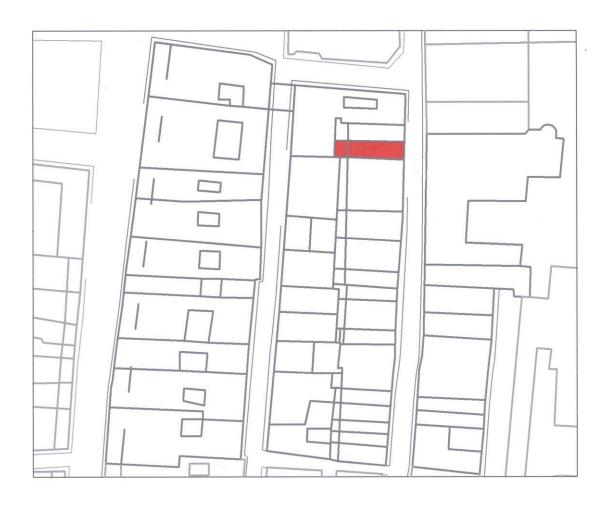
Inquadramento	D	Sche	eda 052
Fronti su strada	Via Zilioli	Civio	<i>co</i> 56

Tipologia	Cortina					
	Funzioni	Abitazione	Abitazione				
	N. Piani	Piano terra, p	Piano terra, primo e secondo piano				
EDIFICIO	Struttura	Muratura					
H	Tetto	Tipologia	Falda				
ED		Copertura	Coppi				
	Grado di conservazione		Sufficiente				
	Giudizio di qu	Di qualità urbanistica

Via	ia Zilioli 56						
	Facciata	Rivestimento	Intonaco tinteggiato in giallo				
		Zoccolo	Graniglia giallo ocra				
		Serramenti	Finestre in legno				
4:		Oscuranti	Persiane (scorrevoli a	al piano terra)			
Q'		Inferriate					
STRADA		Balconi					
	Ingressi	Pedonali	Un portone	Carrai			
SU	Portici	Struttura					
		Pavimento					
FRONTE		Solaio					
RC	Degrado	Intonaco con o	crepe, rigonfiamenti e	scrostature			
1	Superfetazioni						
	Elementi architettonici		Le proporzioni delle aperture rispettano i caratteri tipici.				
			Di rilievo il cornicione e le cornici dipinte delle finestre				
	Grado di conservazione		Sufficiente

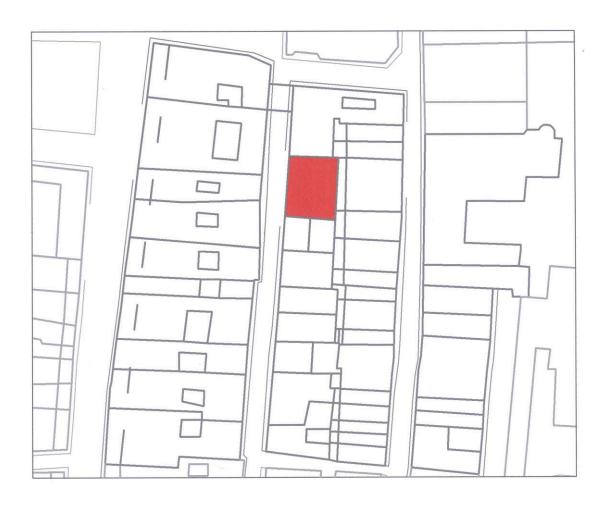
Inquadramento	D	Scheda	053
Fronti su strada	Via Barezzi	Civico	53

Tipologia	Cortina			
	Funzioni	Abitazione	Abitazione		
	N. Piani	Piano terra, p	Piano terra, primo e secondo piano		
C	Struttura	Muratura in laterizio			
EDIFI	Tetto	Tipologia	A doppia falda		
ED		Copertura	Coppi		
	Grado di conservazione		Sufficiente		
	Giudizio di qu	<u>alità</u>	Di qualità urbanistica

Via	Via Barezzi n. 53						
	Facciata	Rivestimento	Intonacata				
		Zoccolo	In graniglia				
		Serramenti	Finestre in legno, day	anzali e spalle in mar	mo		
		Oscuranti	Tapparelle in plastica	ļ			
DA		Inferriate					
∣₹	Balconi						
STRADA	Ingressi	Pedonali	Un portone	Carrai			
SU S	Portici	Struttura					
		Pavimento					
FRONTE		Solaio					
Ó	Degrado	Lo zoccolo è 1	rovinato e non è preser	nte su tutto il fronte; ci	repe di assestamento;		
H.		danno al corni	icione				
	Superfetazioni						
	Elementi architettonici		Le tapparelle, davanzali e spalle delle finestre, e cornicione				
			dequalificano la facciata				
	Grado di conservazione		Sufficiente

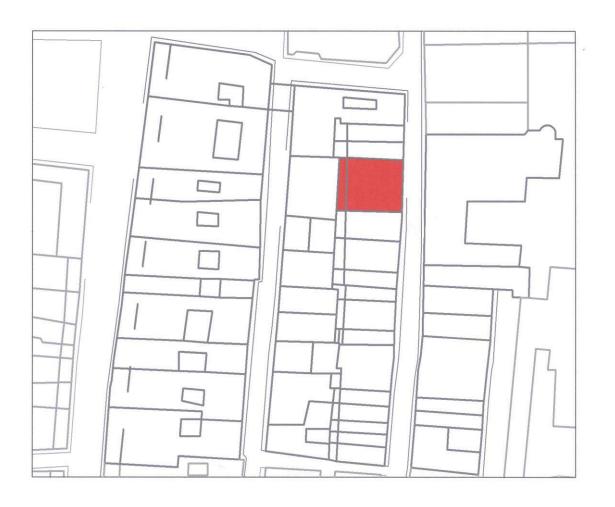
Inquadramento	D	Sched	a 054
Fronti su strada	Via Zilioli	Civico	52 - 54

Tipologia	Cortina			
	Funzioni	Abitazione e	commercio		
	N. Piani	Piano terra, p	Piano terra, primo e secondo piano		
CE	Struttura	Muratura			
EDIFICIO	Tetto	Tipologia	Falda		
ED		Copertura	Coppi		
	Grado di conservazione		Sufficiente		
	Giudizio di qu	<u>alità</u>	Di qualità urbanistica

Via	ia Zilioli						
	Facciata	Rivestimento	Intonaco tinteggiato in verde oliva				
		Zoccolo	Cemento spruzzato	Cemento spruzzato			
		Serramenti	Finestre in legno				
		Oscuranti	Scuri, tapparelle e venezia	ne al primo piano)		
DA		Inferriate	Balaustre dei balconi (diffe	erenti a seconda o	dei piani)		
\\ \\ \\ \\ \\ \\ \\ \\ \\ \\ \\ \\ \\		Balconi	Uno al primo piano e due sporgenze al secondo piano				
STRADA	Ingressi	Pedonali	Un portone e una vetrina	Carrai	Uno		
SOS	Portici	Struttura					
		Pavimento					
FRONTE		Solaio					
0	Degrado	Tinteggiatura	esfoliata e di diversa tonalit	tà, cornicione nor	n uniforme		
FR	Superfetazioni						
	Elementi architettonici		I balconi, per dimensione, struttura e balaustre, sono diversi tra				
			di loro, e ciò dequalifica la facciata. Il cornicione non è presente				
			su tutta la facciata				
	Grado di conservazione		Sufficiente

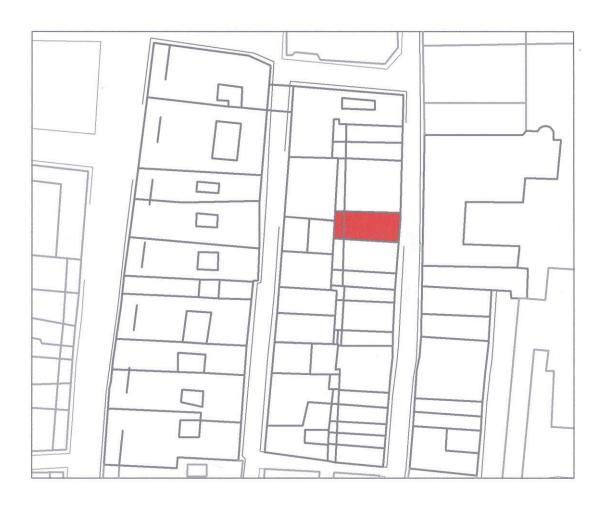
Inquadramento	D	Scho	eda 055	
Fronti su strada	Via Zilioli	Civi	<i>co</i> 50

Tipologia	Cortina				
	Funzioni	Abitazione	Abitazione			
	N. Piani	Piano terra, pr	Piano terra, primo e secondo piano			
EDIFICIO	Struttura	Muratura				
H	Tetto	Tipologia	Falda			
ED		Copertura	Coppi			
_						
	Grado di conservazione		Buono			
	Giudizio di qu	<u>alità</u>	Di pregio

Via	/ia Zilioli 50						
	Facciata	Rivestimento	Intonaco tinteggiato i	n giallo			
		Zoccolo	Graniglia				
		Serramenti	Finestre in legno				
4:		Oscuranti	Persiane				
STRADA		Inferriate					
K		Balconi		 			
1	Ingressi	Pedonali	Un portone	Carrai	Un portone in legno		
SU	Portici	Struttura					
		Pavimento					
FRONTE		Solaio					
RC	Degrado						
1	Superfetazioni						
	Elementi architettonici		Le proporzioni delle aperture rispettano i caratteri tipici.				
			Di rilievo il cornicione, le cornici delle finestre e dei portoni				
	Grado di conservazione		Ottimo

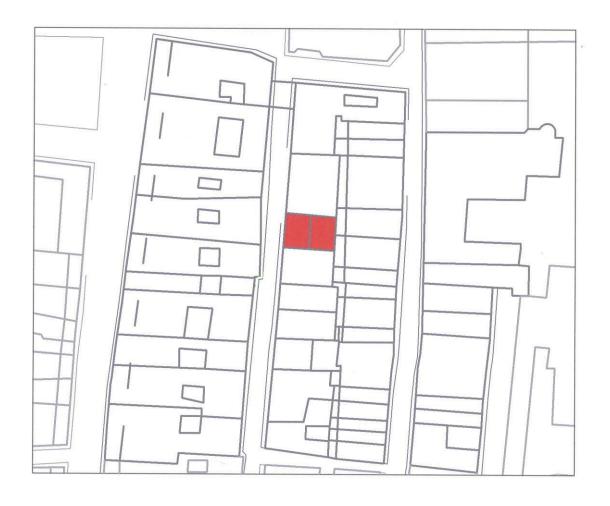
Inquadramento	D	Scheda	056
Fronti su strada	Via Barezzi	Civico	51

Tipologia	Cortina					
	Funzioni	Garage	Garage				
	N. Piani	Piano terra	Piano terra				
EDIFICIO	Struttura	Muratura					
E	Tetto	Tipologia	Tetto a terrazza				
ED		Copertura	Impermeabilizzata				
	Grado di conservazione		Ottimo				
	Giudizio di qu	<u>alità</u>	Discreta

Via	Via Barezzi 51						
	Facciata	Rivestimento	Intonaco tinteggiato in giallo				
		Zoccolo	Graniglia marrone				
		Serramenti	Finestre in legno				
		Oscuranti	Scuri				
Į Ž		Inferriate	Balaustra del terrazzo				
STRADA		Balconi					
	Ingressi	Pedonali		Carrai	Due serrande		
SU	Portici	Struttura					
_		Pavimento					
		Solaio					
FRONTE	Degrado						
<u>F</u>	Superfetazioni						
	Elementi architettonici		Le proporzioni delle aperture e i materiali utilizzati sono				
			caratteristici di tipologie edilizie recenti				
	Grado di conservazione		Ottimo

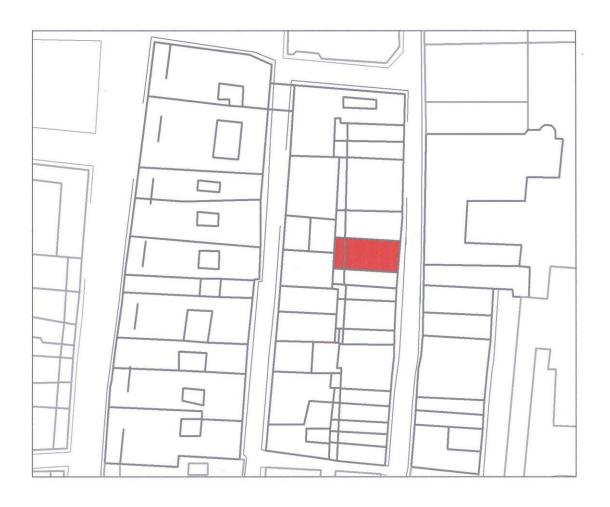
Inquadramento	D	Scheda	057
Fronti su strada	Via Zilioli	Civico	46

Tipologia	Cortina				
	Funzioni	Abitazione	Abitazione			
	N. Piani	Piano terra, pr	Piano terra, primo e secondo piano			
CE	Struttura	Muratura				
EDIFICIO	Tetto	Tipologia	Falda			
ED		Copertura	Coppi			
_						
	Grado di conservazione		Discreto			
	Giudizio di qu	<u>alità</u>	Di qualità urbanistica

Via	7ia Zilioli 46						
	Facciata	Rivestimento	Intonaco tinteggiato in arancione chiaro				
		Zoccolo	Graniglia				
		Serramenti	Finestre in legno				
		Oscuranti	Persiane al primo pia	no			
)A		Inferriate	Balaustre dei balconi				
STRADA	Balconi		Due al secondo piano)			
TE	Ingressi	Pedonali	Un portone	Carrai	Un portone		
SU S	Portici	Struttura					
		Pavimento					
FRONTE		Solaio					
	Degrado	Piccole crepe					
\mathbb{H}	Superfetazioni						
	Elementi architettonici		Di rilievo le cornici dipinte delle finestre e le cornici dei portoni.				
			I balconi con le ringhiere metalliche non sono conformi al				
			carattere dell'edificio				
	Grado di conservazione		Discreto

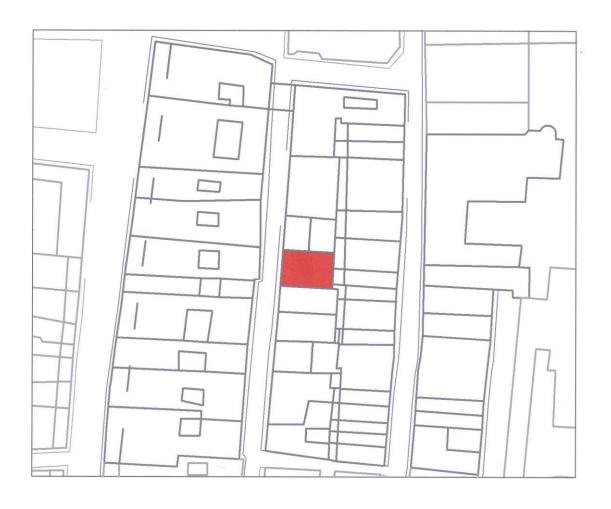
Inquadramento	D	Scheda	058
Fronti su strada	Via Barezzi	Civico	45 / 47 / 49

Tipologia	Cortina				
	Funzioni	Abitazione	Abitazione			
	N. Piani	Piano terra, p	Piano terra, primo e secondo piano			
C	Struttura	Muratura				
EDIFI	Tetto	Tipologia	Falda			
ED		Copertura	Coppi			
	Grado di conservazione		Sufficiente			
	Giudizio di qu	<u>alità</u>	Di qualità urbanistica

Via	Via Barezzi 45 / 47 / 49						
	Facciata	Rivestimento	Intonaco tinteggiato in bianco e rosa				
		Zoccolo	Graniglia				
		Serramenti	Finestre in legno, day	Finestre in legno, davanzali e spalle in marmo			
		Oscuranti	Tapparelle				
4		Inferriate					
A D		Balconi					
STRADA	Ingressi	Pedonali	Un portone	Carrai	Due serrande		
	Portici	Struttura					
SU		Pavimento					
田田		Solaio					
Z	Degrado	Tinteggiatura	esfoliata, cornicione co	on macchie dovute ad	umidità		
FRONTE	Superfetazioni						
"	Elementi architettonici		Le tapparelle, davanzali e spalle delle finestre, e le serrande				
			metalliche dequalificano la facciata. Le proporzioni delle				
			aperture e i materiali utilizzati sono caratteristici di tipologie				
			edilizie recenti				
	Grado di conse	ervazione	Discreto

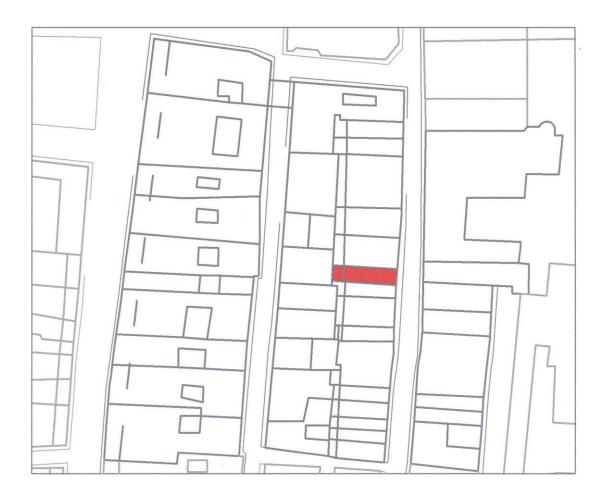
Inquadramento	D	S	cheda	059
Fronti su strada	Via Zilioli	C	Civico	44

Tipologia	Cortina					
	Funzioni	Abitazione	Abitazione				
	N. Piani	Piano terra, p	Piano terra, primo e secondo piano				
C	Struttura	Muratura					
EDIFICI	Tetto	Tipologia	Falda				
ED		Copertura	Coppi				
_							
	Grado di conservazione		Sufficiente				
	Giudizio di qu	Di qualità urbanistica ed architettonica

Via	ia Zilioli 44					
	Facciata	Rivestimento	Intonaco			
		Zoccolo	Graniglia	Graniglia		
		Serramenti	Finestre in legno			
4		Oscuranti	Persiane (scorrevoli a	Persiane (scorrevoli al piano terra) e scuro al secondo piano		
STRADA		Inferriate	Alla finestra del piano terra			
		Balconi				
	Ingressi	Pedonali	Un portone	Carrai		
SU	Portici	Struttura				
		Pavimento				
FRONTE		Solaio				
RC	Degrado	Leggeri dilava	amenti, macchie di um	idità, serramenti degra	adati	
<u> </u>	Superfetazioni					
	Elementi architettonici		Le proporzioni delle aperture rispettano i caratteri tipici.			
			Di rilievo la decorazione della grondaia			
	Grado di conservazione		Sufficiente

Rivestimento	Intonacato
EST	Serramenti	In legno
ATO I	Oscuranti	Persiane in legno
LAJ	Decorazioni	
	Portici	
	Pavimento	In cemento
	Corridoio

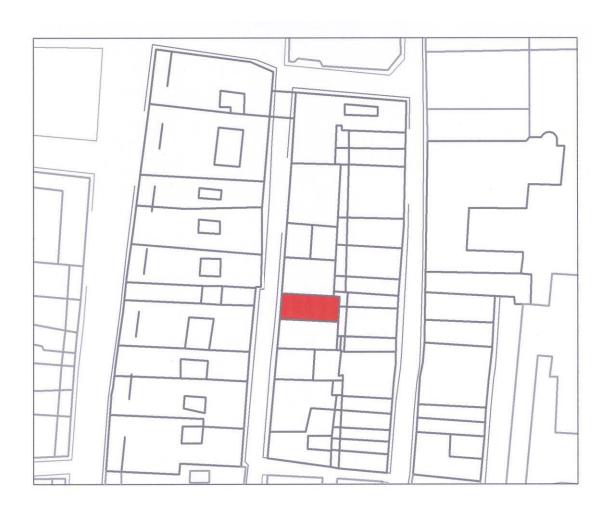
Inquadramento	D	Scheda	060
Fronti su strada	Via Barezzi	Civico	43

Tipologia	Cortina		
	Funzioni	Garage depos	sito	
	N. Piani	Piano terra e	primo piano	
CE	Struttura	muratura		
EDIFICIO	Tetto	Tipologia	Falda	
		Copertura	Coppi	
' '				
	Grado di conservazione		Discreto	
	Giudizio di qu	Di qualità urbanistica

Via	Via Barezzi 43						
	Facciata	Rivestimento	Intonaco tinteggiato in rosa chiaro				
		Zoccolo	Graniglia				
		Serramenti	Finestre in legno				
A		Oscuranti	Scuri				
IAI		Inferriate					
STRADA		Balconi					
S O S	Ingressi	Pedonali	Un portone	Carrai	Un portone		
	Portici	Struttura					
		Pavimento					
FRONTE		Solaio					
FR	Degrado						
	Superfetazioni						
	Elementi architettonici		Di rilievo le cornici dipinte delle finestre				
	Grado di conse	rvazione	Discreto

SUD	Rivestimento	Intonacato		
	Serramenti	In metallo al piano terra, in legno al primo piano		
TOS	Oscuranti	Scuri in legno al primo piano		
LAT	Decorazioni	Paraste al primo piano		
ı	Portici			
	Pavimento			
	Corridoio

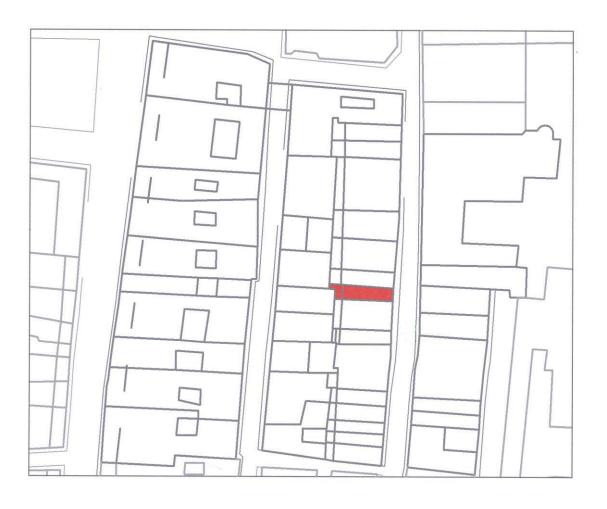
Inquadramento	D	Scheda	061
Fronti su strada	Via Zilioli	Civico	42

Tipologia	Cortina			
	Funzioni	Abitazione			
	N. Piani	Piano terra, primo e secondo piano, sottotetto			
EDIFICIO	Struttura	Muratura			
H	Tetto	Tipologia	Falda		
ED		Copertura	Coppi		
	Grado di conservazione		Discreto		
	Giudizio di que	<u>alità</u>	Di qualità urbanistica ed architettonica

Via	a Zilioli 42				
)A	Facciata	Rivestimento	Intonaco		
		Zoccolo	Graniglia		
		Serramenti	Finestre in legno		
		Oscuranti	Persiane		
IAI		Inferriate			
STRADA		Balconi			
FRONTE SU S	Ingressi	Pedonali	Un portone	Carrai	
	Portici	Struttura			
		Pavimento			
		Solaio			
FR	Degrado				
	Superfetazioni				
	Elementi architettonici		Le proporzioni delle aperture rispettano i caratteri tipici.		
	Grado di conservazione		Discreto

TO EST	Rivestimento	Intonacato		
	Serramenti	Misti: in metallo o in legno		
	Oscuranti	Misti: scuri o persiane in legno		
LAJ	Decorazioni			
	Portici	Tettoia		
	Pavimento	In cemento		
	Corridoio

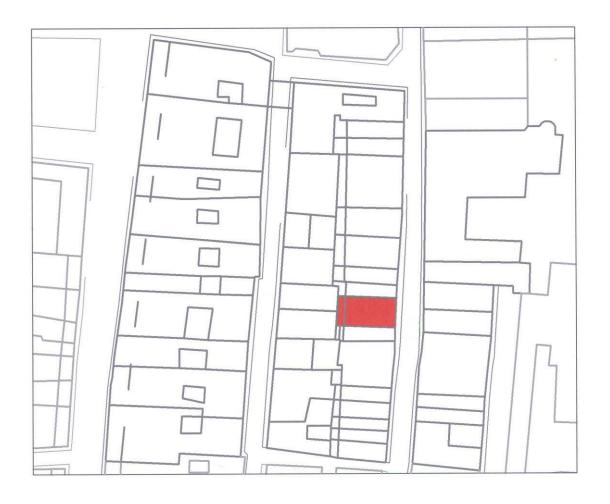
Inquadramento	D	Scheda	062
Fronti su strada	Via Zilioli	Civico	40

Tipologia	Cortina			
	Funzioni	Abitazione	Abitazione		
	N. Piani	Piano terra, p	Piano terra, primo e secondo piano		
CE	Struttura	Muratura			
EDIFICIO	Tetto	Tipologia	Falda		
ED		Copertura	Coppi		
	Grado di conse	<u>ervazione</u>	Discreto		
Giudizio di qualità Di qual			Di qualità urbanistica ed architettonica

Via	ia Zilioli 40					
	Facciata	Rivestimento	Intonaco tinteggiato in giallo			
		Zoccolo				
		Serramenti	Finestre in legno			
4		Oscuranti	Persiane			
STRADA		Inferriate	Alle finestre del piano secondo piano	o terra, balaustre delle	portefinestre del	
		Balconi				
SU	Ingressi	Pedonali	Un portone	Carrai		
	Portici	Struttura				
		Pavimento				
FRONTE		Solaio				
[II]	Degrado	Umidità di ris	alita, tinteggiatura slavata, rattoppi			
	Superfetazioni					
	Elementi architettonici		Le proporzioni delle aperture rispettano i caratteri tipici.			
	Grado di conservazione		Discreto

_	Rivestimento	Intonacato e tinteggiato; corte chiusa da ondulina a quota 3.00 m
EST	Serramenti	In legno
ATO I	Oscuranti	
LAT	Decorazioni	
	Portici	
	Pavimento	In cemento
	Corridoio

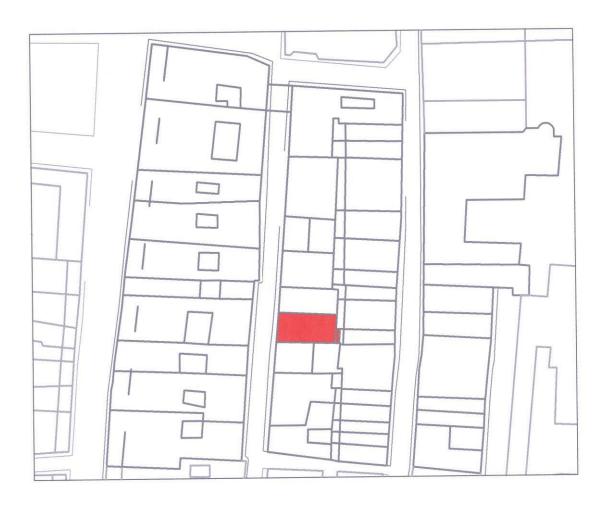
Inquadramento	D	Scheda	063
Fronti su strada	Via Barezzi	Civico	39 / 41

Tipologia	Cortina			
	Funzioni	Abitazione			
	N. Piani	Piano terra, p	Piano terra, primo e secondo piano		
CIO	Struttura	Muratura			
EDIFI	Tetto	Tipologia	Falda		
B		Copertura	Coppi		
	Grado di conservazione		Buono		
	Giudizio di qualità		Di qualità urbanistica ed architettonica

Via	Barezzi 39 / 41					
	Facciata	Rivestimento	Intonaco tinteggiato in verde			
		Zoccolo	Graniglia	Graniglia		
		Serramenti	Finestre in legno, day	anzali e spalle in mar	rmo	
4		Oscuranti	Tapparelle			
D'		Inferriate				
STRADA		Balconi				
	Ingressi	Pedonali	Un portone	Carrai	Un portone	
SU	Portici	Struttura				
刊		Pavimento				
FRONTE		Solaio				
RC	Degrado	Tinteggiatura	slavata			
II	Superfetazioni	Tettoia sopra	l'ingresso			
	Elementi architettonici		Le tapparelle, i davanzali e le spalle delle finestre dequalificano			
			la facciata			
	Grado di conse	ervazione	Discreto

L	Rivestimento	Intonacato
OVEST	Serramenti	In legno
_	Oscuranti	Tapparelle in plastica
ATO	Decorazioni	
	Portici	
	Pavimento	
	Corridoio

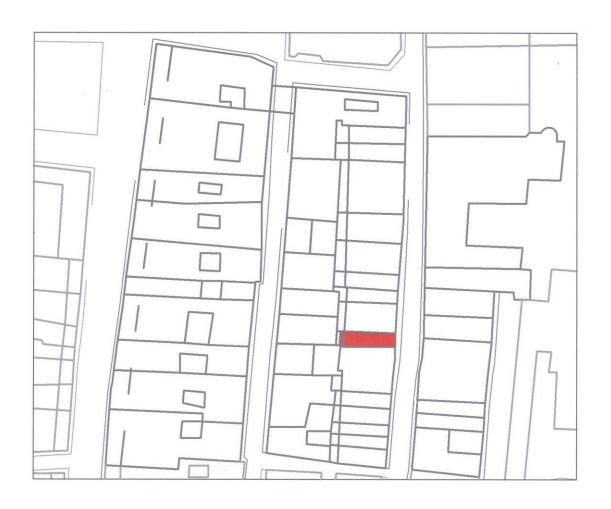
Inquadramento	D	Sc	cheda	064
Fronti su strada	Via Zilioli	Ci	ivico	38

Tipologia	Cortina			
	Funzioni	Abitazione			
	N. Piani	Piano terra, p	Piano terra, primo piano e sottotetto		
C	Struttura	Muratura			
EDIFI	Tetto	Tipologia	Falda		
ED		Copertura	Coppi		
' '					
	Grado di conservazione		Discreto		
	Giudizio di qualità		Di qualità urbanistica ed architettonica

Via	Zilioli 38					
	Facciata	Rivestimento	Intonaco tinteggiato in bianco			
		Zoccolo				
		Serramenti	Finestre in legno			
4		Oscuranti	Persiane	Persiane		
STRADA		Inferriate	Al piano terra			
K		Balconi				
	Ingressi	Pedonali	Un portone	Carrai		
SU	Portici	Struttura				
		Pavimento				
FRONTE		Solaio				
RC	Degrado					
Щ	Superfetazioni					
	Elementi architettonici		Le proporzioni delle aperture rispettano i caratteri tipici.			
			Di rilievo i davanzali in pietra			
	Grado di conse	rvazione	Discreto

_	Rivestimento	Intonacato e tinteggiato color bianco
EST	Serramenti	In legno
	Oscuranti	Persiane in legno
LATO	Decorazioni	
	Portici	
	Pavimento	In cemento
	Corridoio

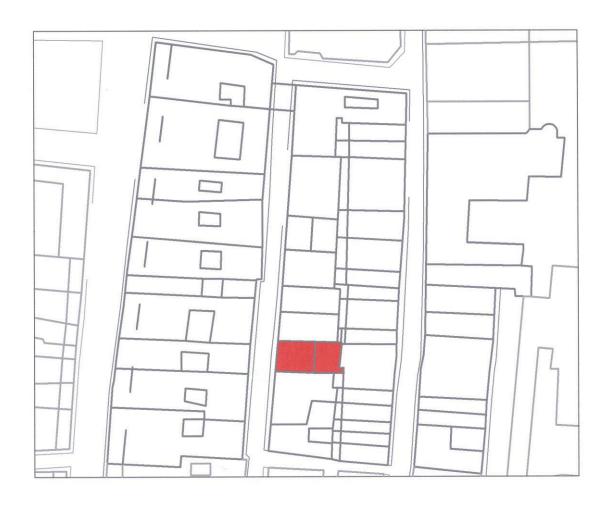
Inquadramento	D	Sche	da 065
Fronti su strada	Via Barezzi	Civic	o 35 / 37

Tipologia	Cortina		
	Funzioni	Abitazione		
	N. Piani	Piano terra, primo e secondo piano		
CE	Struttura	Muratura in laterizio		
EDIFICIO	Tetto	Tipologia	A doppia falda	
ED		Copertura	Coppi	
_				
	Grado di conse	Buono		
Giudizio di qualità Di qualità urbanistica ed architettonica			Di qualità urbanistica ed architettonica

Via	Via Barezzi n. 35 / 37					
	Facciata	Rivestimento	In parte intonacata e tinteggiata color bianco, in parte in mattoni			
			faccia a vista			
		Zoccolo				
		Serramenti	Finestre in legno con	davanzali in cotto		
4		Oscuranti	Scuri in legno			
STRADA		Inferriate	Sopraluce dei portoni			
\(\frac{1}{2} \)		Balconi				
	Ingressi	Pedonali	Un portone	Carrai	Un portone	
SU	Portici	Struttura				
1		Pavimento				
FRONTE		Solaio				
RC	Degrado					
T,	Superfetazioni					
	Elementi archi	tettonici	Le proporzioni delle aperture rispettano i caratteri tipici.			
			Di rilievo gli archi in mattoni dei portali, le cornici delle finestre			
			intonacate e tinteggia	te		
Grado di conservazione Ottimo

Rivestimento	In mattoni faccia a vista
EST	Serramenti	In legno; a piano terra vetrata in metallo; due balconi, uno al primo piano, uno al secondo
TO	Oscuranti	Scuri in legno
LA	Decorazioni	
	Portici	
	Pavimento	In cemento
	Corridoio

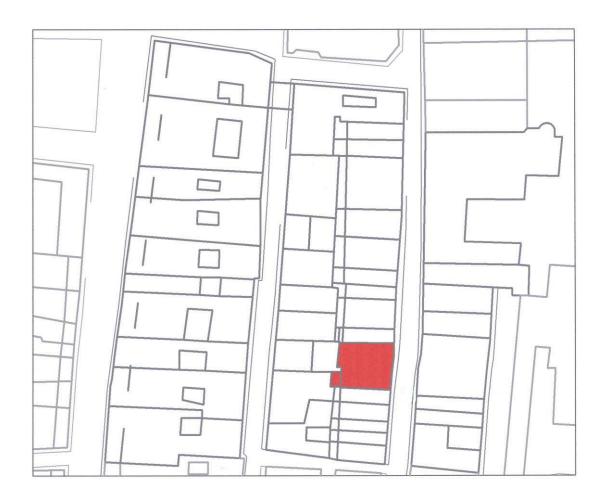
Inquadramento	D	Scheda	066
Fronti su strada	Via Zilioli	Civico	34 / 36

Tipologia	Cortina		
	Funzioni	Abitazione		
	N. Piani	Piano terra, primo e secondo piano		
EDIFICIO	Struttura			
H	Tetto	Falda		
ED		Coppi		
_				
	Discreto			
Giudizio di qualità Di qualità urbanistica ed architettonica			Di qualità urbanistica ed architettonica

Via	ia Zilioli 34/36					
	Facciata	Rivestimento	Intonaco tinteggiato i	Intonaco tinteggiato in verde acqua		
		Zoccolo	Graniglia			
		Serramenti	Finestre in legno	Finestre in legno		
STRADA		Oscuranti	Persiane			
		Inferriate	Alla finestra del piano terra e balaustre dei balconi			
TR		Balconi	Due al secondo piano			
SO S	Ingressi	Pedonali	Un portone	Carrai	Un portone	
	Portici	Struttura				
		Pavimento				
FRONTE		Solaio				
H.	Degrado	Tinteggiatura	esfoliata, umidità di ri	salita, crepe		
	Superfetazioni					
	Elementi archi	tettonici	I balconi non sono conformi al carattere dell'edificio			
	Grado di conservazione		Sufficiente

Rivestimento	Intonacato
O SUD	Serramenti	In legno
	Oscuranti	
LATO	Decorazioni	
ı	Portici	
	Pavimento	
	Corridoio

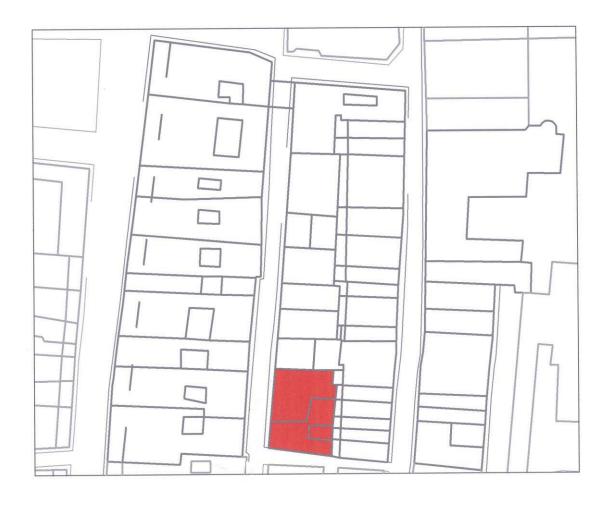
Inquadramento	D	Scheda	067
Fronti su strada	Via Barezzi	Civico	29 / 31 / 33
	Via Vicolo Torto	Civico

Tipologia	Cortina		
	Funzioni	Abitazione		
	N. Piani	Piano terra, pr	rimo piano e sottotetto	
CI	Struttura			
EDIFICIO	Tetto	Tipologia	Falda	
ED		Copertura	Coppi	
	Discreto			
	Giudizio di qualità Di qualità urbanistica ed architettonica

Via	Via Barezzi 29 / 31 / 33					
	Facciata	Rivestimento	Intonaco tinteggiato in rosa antico			
		Zoccolo	Graniglia			
		Serramenti	Finestre in legno, dav	anzali in pietra		
4		Oscuranti	Persiane			
		Inferriate	Al piano terra			
STRADA		Balconi				
	Ingressi	Pedonali	Un portone	Carrai	Due portoni	
SU	Portici	Struttura				
		Pavimento				
Ξ		Solaio				
FRONTE	Degrado	Umidità				
II	Superfetazioni	Inconsueta la	larghezza di una finest	ra del piano terra		
	Elementi architettonici		Le proporzioni delle aperture rispettano i caratteri tipici.			
			Di rilievo le cornici dipinte delle finestre e i davanzali in pietra			
	Grado di conservazione		Ottimo

Vic	Vicolo Torto					
	Facciata	Rivestimento	Mattoni a vista			
		Zoccolo	Graniglia			
		Serramenti	Finestre in legno			
4		Oscuranti	Scuri			
STRADA		Inferriate	Grate alle finestre del	Grate alle finestre del piano terra, balaustra della portafinestra		
K			del sottotetto			
		Balconi				
SU	Ingressi	Pedonali		Carrai		
	Portici	Struttura				
ΙĘ		Pavimento				
FRONTE		Solaio				
ഥ	Degrado	Mattoni sgreto	olati			
	Superfetazioni					
	Elementi archi	tettonici				
	Grado di conservazione		Ottimo

L	Rivestimento	Intonacato			
OVEST	Serramenti	In legno			
0	Oscuranti	Persiane in legno			
LATO	Decorazioni				
Γ	Portici				
	Rivestimento	Intonacata e tinteggiata color bianco; balconata al primo piano			
LATO NORD	Serramenti	In legno			
Z	Oscuranti				
AT(Decorazioni				
	Portici				
	Pavimento				
	Corridoio

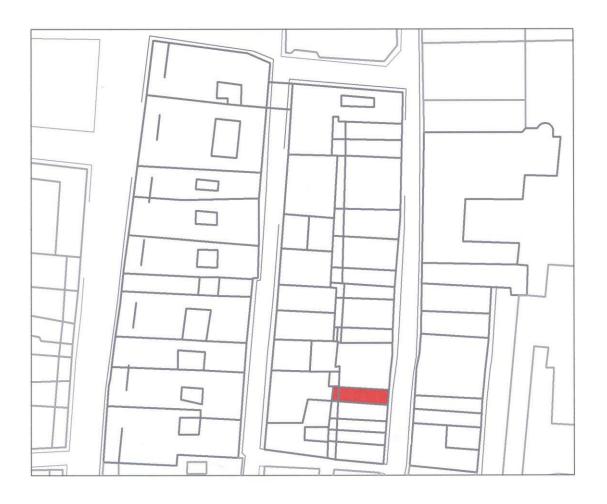
Inquadramento	D	Scheda	068
Fronti su strada	Via Zilioli	Civico	32

Tipologia	Cortina					
	Funzioni	Abitazione	Abitazione				
	N. Piani	Piano terra, p	Piano terra, primo piano e sottotetto				
EDIFICIO	Struttura	Muratura					
E	Tetto	Tipologia	Falda				
ED		Copertura	Coppi				
	Grado di conservazione		Sufficiente				
	Giudizio di qu	<u>alità</u>	Di qualità urbanistica

Via	ia Zilioli 32					
	Facciata	Rivestimento	Intonaco	Intonaco		
		Zoccolo	Graniglia			
		Serramenti	Finestre in legno			
A		Oscuranti	Scuri			
AI		Inferriate	Grata alla finestra del piano terra			
STRADA		Balconi				
S O S	Ingressi	Pedonali	Un portone	Carrai		
	Portici	Struttura				
		Pavimento				
FRONTE		Solaio				
FR	Degrado	Dilavamento	nto			
	Superfetazioni					
	Elementi architettonici		Le proporzioni delle aperture rispettano i caratteri tipici.			
	Grado di conservazione		Sufficiente

_	Rivestimento	Intonacato e tinteggiato color bianco; zoccolo in graniglia		
EST	Serramenti	In legno		
TOI	Oscuranti Persiane in legno			
LAT	Decorazioni			
	Portici			
	Pavimento	In cemento		
	Corridoio
