RUE RO3

Schede degli edifici ricadenti nei centri storici e nei complessi storico - testimoniali

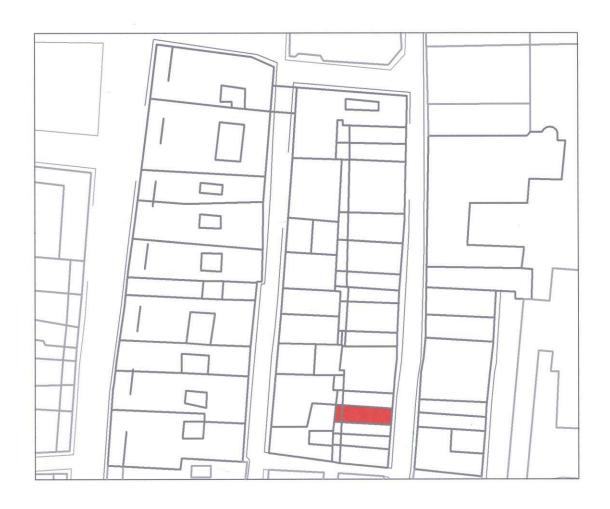
Inquadramento	D	Scheda	069
Fronti su strada	Via Zilioli	Civico	30

Tipologia	Cortina	Cortina			
	Funzioni Abitazione					
	N. Piani	Piano terra, p	Piano terra, primo piano e sottotetto			
CI	Struttura	Muratura				
EDIFICIO	Tetto	Tipologia	Falda			
ED		Copertura	Coppi			
	Grado di conservazione		Discreto			
	Giudizio di qu	<u>alità</u>	Di qualità urbanistica ed architettonica

Via	/ia Zilioli 30					
	Facciata	Rivestimento	Intonaco			
		Zoccolo	Graniglia	Graniglia		
		Serramenti	Finestre in legno			
STRADA		Oscuranti	Scuro e persiane			
		Inferriate	Alla finestra del piano terra			
TR		Balconi				
SO S	Ingressi	Pedonali	Un portone	Carrai		
	Portici	Struttura				
		Pavimento				
FRONTE		Solaio				
H.	Degrado	Inizio screpolatura intonaco, umidità di risalita, oscuranti da sistemare				
	Superfetazioni					
	Elementi archi	tettonici	Le proporzioni delle aperture rispettano i caratteri tipici.			
	Grado di conse	ervazione	Sufficiente	ufficiente

Rivestimento	Intonacato
SUD	Serramenti	In legno
TOS	Oscuranti	Scuri in legno
LAT	Decorazioni	
	Portici	Tettoia
	Pavimento	In cemento
	Corridoio

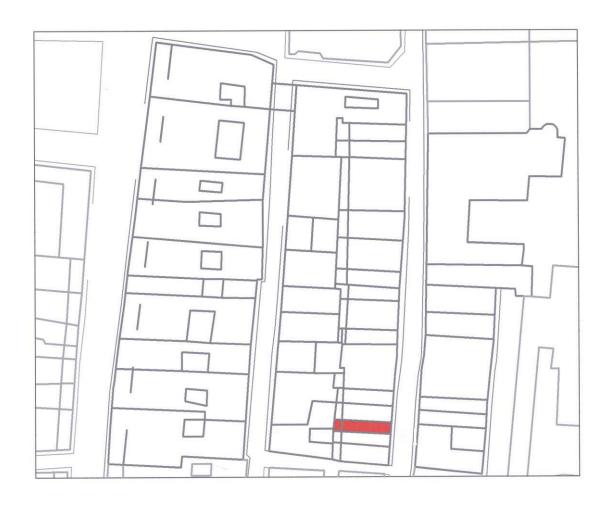
Inquadramento	D	Scheda	070
Fronti su strada	Via Zilioli	Civico	28

Tipologia	Cortina	Cortina			
	Funzioni	Abitazione	Abitazione			
	N. Piani	Piano terra, p	Piano terra, primo piano e sottotetto			
EDIFICIO	Struttura	Muratura				
H	Tetto	Tipologia	Falda			
ED		Copertura	Coppi			
	Grado di conservazione		Discreto			
	Di qualità urbanistica ed architettonica

Via	7ia Zilioli 28						
	Facciata	Rivestimento	Intonaco tinteggiato in verde acqua e mattoni a vista				
		Zoccolo					
		Serramenti	Finestre in legno	Finestre in legno			
4		Oscuranti	Persiane				
STRADA		Inferriate	Alle finestre del piano	Alle finestre del piano terra			
K		Balconi					
	Ingressi	Pedonali	Un portone	Carrai			
SU	Portici	Struttura					
刊		Pavimento					
FRONTE		Solaio					
RC	Degrado						
Щ	Superfetazioni	Tettoia in ond	uline sopra l'ingresso				
	Elementi architettonici		Le proporzioni delle aperture rispettano i caratteri tipici.				
			Di rilievo il fregio dipinto in facciata				
	Grado di conservazione		Ottimo

L	Rivestimento	Intonacato e tinteggiato color verde chiaro; corte chiusa con ondulina a quota 3.00 m
EST	Serramenti	In legno
10	Oscuranti	
LA	Decorazioni	
	Portici	
	Pavimento	In cemento
	Corridoio

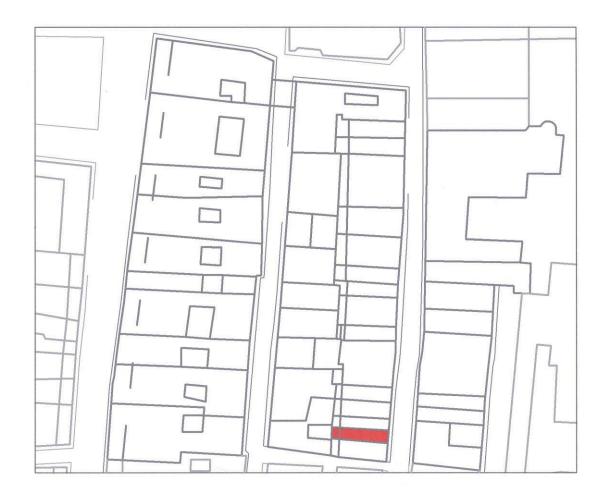
Inquadramento	D	S	cheda	071
Fronti su strada	Via Zilioli	(Civico	26

Tipologia	Cortina					
	Funzioni	Abitazione	Abitazione				
	N. Piani	Piano terra, p	Piano terra, primo e secondo piano				
EDIFICIO	Struttura	Muratura					
E	Tetto	Tipologia	Falda				
ED		Copertura	Coppi				
_							
	Grado di conservazione		Discreto				
	Giudizio di qu	<u>alità</u>	Di qualità urbanistica ed architettonica

Via	ia Zilioli 26				
	Facciata	Rivestimento	Intonaco		
		Zoccolo	Graniglia		
		Serramenti	Finestre in legno		
STRADA		Oscuranti	Persiane		
		Inferriate	Alla finestra del piano	o terra e la balaustra d	el balcone
		Balconi	Uno al secondo piano, non conforme al carattere dell'edificio		
SO S	Ingressi	Pedonali	Un portone	Carrai	
	Portici	Struttura			
		Pavimento			
FRONTE		Solaio			
H.	Degrado	Umidità di ris	alita		
	Superfetazioni	Tettoia in onduline sopra l'ingresso			
	Elementi architettonici		Di rilievo il cornicione		
	Grado di conservazione		Discreto

Rivestimento	Intonacato; corte chiusa con ondulina a quota 6.00 m
EST	Serramenti	In legno
TOI	Oscuranti	
LAJ	Decorazioni	
	Portici	
	Pavimento	In cemento
	Corridoio

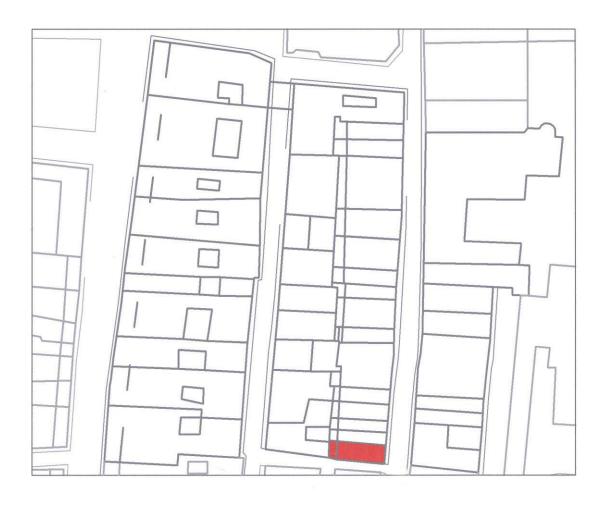
Inquadramento	D	Scheda	072
Fronti su strada	Via Zilioli	Civico	24
	Via Vicolo Torto	Civico

Tipologia	Cortina					
	Funzioni	Abitazione	Abitazione				
	N. Piani	Piano terra, p	Piano terra, primo e secondo piano				
C	Struttura	Muratura					
EDIFICIO	Tetto	Tipologia	Falda				
ED		Copertura	Coppi				
	Grado di conservazione		Discreto				
Giudizio di qualità Di q			Di qualità urbanistica ed architettonica

Via	a Zilioli 24					
	Facciata	Rivestimento	Intonaco			
		Zoccolo	Graniglia	Graniglia		
		Serramenti	Finestre in legno			
4		Oscuranti	Persiane (scorrevoli a	al piano terra)		
STRADA		Inferriate	Alla finestra del piano	o terra		
K		Balconi				
	Ingressi	Pedonali	Un portone	Carrai		
SU	Portici	Struttura				
田田		Pavimento				
Ž		Solaio				
FRONTE	Degrado	Cornicione so	icione sottoposto a dilavamento, presenza di piccole crepe nell'intonaco			
14	Superfetazioni					
	Elementi architettonici		Le proporzioni delle aperture rispettano i caratteri tipici.			
			Di rilievo il cornicione			
	Grado di conservazione		Discreto

Vic	Vicolo Torto				
	Facciata	Rivestimento	Intonacato		
		Zoccolo	Graniglia		
		Serramenti	Finestre in legno		
OA		Oscuranti	Persiane in legno		
AI		Inferriate	Grate alle finestre del	piano terra	
STRADA		Balconi			
SU S	Ingressi	Pedonali		Carrai	
	Portici	Struttura			
		Pavimento			
FRONTE		Solaio			
FR	Degrado	Dilavamento			
	Superfetazioni				
	Elementi architettonici				
	Grado di conservazione		Discreto

_	Rivestimento	Intonacato; corte coperta da ondulina in plastica a quota 3.00 m
EST	Serramenti	In legno
ATO I	Oscuranti	
1 3	Decorazioni	
	Portici	
	Pavimento	In cemento
	Corridoio

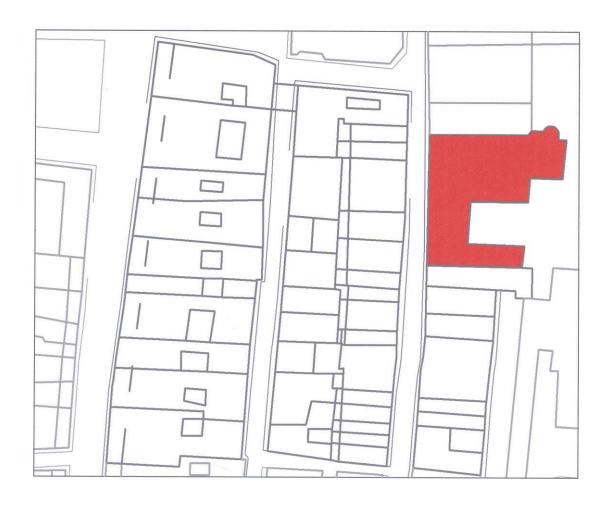
Inquadramento	D	Scheda	073
Fronti su strada	Via Zilioli	Civico	41 / 43

Tipologia	Cortina					
	Funzioni	Oratorio	Oratorio				
	N. Piani	Piano terra, p	Piano terra, primo piano e sottotetto				
CE	Struttura	Muratura					
EDIFICIO	Tetto	Tipologia	Falda				
ED		Copertura	Coppi				
	Grado di conservazione		Discreto				
	Giudizio di que	<u>alità</u>	Di qualità urbanistica ed architettonica

Via	Zilioli 41/43					
	Facciata	Rivestimento	Intonaco			
		Zoccolo	Graniglia	Graniglia		
		Serramenti	Finestre in legno			
		Oscuranti	Persiane			
DA		Inferriate				
₹		Balconi				
STRADA	Ingressi	Pedonali	Due portoni	Carrai		
SU S	Portici	Struttura				
1		Pavimento				
FRONTE		Solaio				
Q	Degrado	Umidità di ris	alita, intonaco scrostat	o al piano terra, cornic	cione danneggiato	
FR	Superfetazioni					
	Elementi architettonici		Edificio di undici campate. Le proporzioni delle aperture			
			rispettano i caratteri tipici. Di rilievo il cornicione in cotto e la			
			cornice del portone			
	Grado di conse	ervazione	Discreto

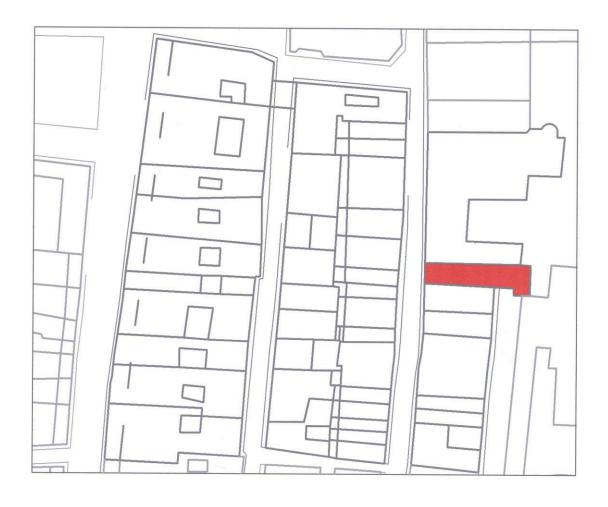
Inquadramento	D	Scheda	074
Fronti su strada	Via Zilioli	Civico	37 / 39
	Via Eletti	Civico	31

Tipologia	Cortina			
	Funzioni	Abitazione e	Abitazione e commercio		
	N. Piani	Piano terra, primo e secondo piano, sottotetto			
EDIFICIO	Struttura	Muratura			
	Tetto	Tipologia	Falda		
ED		Copertura	Coppi		
_					
	Grado di conservazione		Discreto		
Giudizio di qualità Di pregio			Di pregio

Via	Via Zilioli 37 / 39						
	Facciata	Rivestimento	Intonaco tinteggiato in arancione chiaro				
		Zoccolo	In intonaco tinteggiati in beige				
		Serramenti	Finestre in legno, davanzali in pietra				
A		Oscuranti	Persiane				
<u> </u>		Inferriate					
STRADA		Balconi					
	Ingressi	Pedonali	Un portone e una vetrina Carrai				
SU	Portici	Struttura					
Ē		Pavimento					
		Solaio					
FRONTE	Degrado						
II	Superfetazioni						
	Elementi architettonici		Le proporzioni delle aperture rispettano i caratteri tipici.				
			Di rilievo il cornicione e i davanzali in pietra				
	Grado di conse	ervazione	Discreto

Via	Via Eletti 31					
	Facciata	Rivestimento	Intonaco e mattoni a vista			
		Zoccolo				
		Serramenti	Finestre in legno con	zanzariere		
		Oscuranti	Scuri			
DA		Inferriate				
STRADA		Balconi				
TE	Ingressi	Pedonali		Carrai	Un portone	
SO S	Portici	Struttura				
_		Pavimento				
FRONTE		Solaio				
Ö	Degrado	_	umidità di risalita, into	onaco friabile, manuter	nzione provvisoria in	
FR		malta di cemento				
	Superfetazioni					
	Elementi architettonici		L'edificio fa parte dell'antica cinta muraria. Di pregio la cornice			
			realizzata con mattoni			
	Grado di conse	rvazione	Discreto

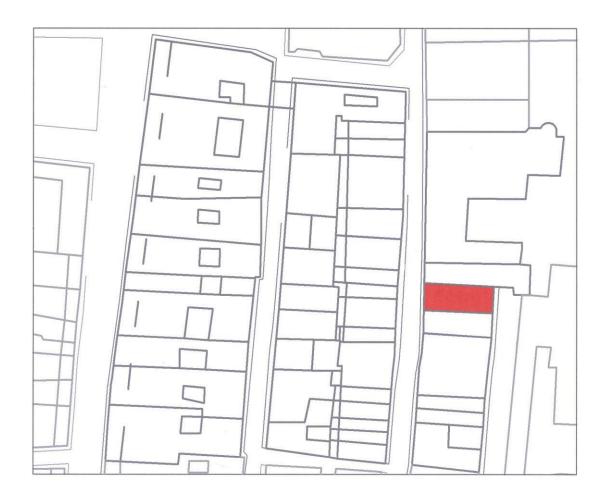
Inquadramento	D		Sch	eda	075
Edificio vincolato co	on D.M.12/01/1917,I	D.M.13/01/1917 ex lege 364/1909	9	Cfr Tavola (QC T06a n° 33
Fronti su strada	Via Zilioli		Civi	со	33 / 35
	Via Eletti		Civi	co	29

Tipologia	Cortina	Cortina		
	Funzioni	Abitazione			
	N. Piani	Piano terra, p	Piano terra, primo e secondi piano, terzo piano su via Eletti		
CE	Struttura	Muratura			
EDIFICIO	Tetto	Tipologia	Falda		
ED		Copertura	Coppi		
	Grado di conservazione		Discreto		
	Giudizio di qui	<u>alità</u>	Di qualità urbanistica ed architettonica

Via	Zilioli 33/35				
	Facciata	Rivestimento	Intonaco tinteggiato in verde acqua		
		Zoccolo	Graniglia		
		Serramenti	Finestre in legno		
		Oscuranti	Persiane		
)A		Inferriate	Balaustra del balcone		
X		Balconi	Uno al secondo piano		
O	Ingressi	Pedonali	Un portone	Carrai	Un portone
	Portici	Struttura			
		Pavimento	 		
FRONTE		Solaio			
Ó	Degrado	Tinteggiatura	dilavata, intonaco con	crepe mal tamponate	e rigonfiamenti,
H.		sporcizia e segni di umidità sotto il balcone, danni al cornicione			
	Superfetazioni	Tettoia			
	Elementi archi	tettonici	Il balcone con ringhiera metallica, la tettoia ed il cornicione		
			dequalificano la facciata		
	Grado di conse	ervazione	Discreto

Via	Via Eletti 29					
	Facciata	Rivestimento	Intonaco			
		Zoccolo				
		Serramenti	Finestre in legno			
)A		Oscuranti	Scuri			
STRADA		Inferriate	Balaustra della terrazza			
		Balconi	Terrazza al secondo piano			
SO S	Ingressi	Pedonali	Un portone	Carrai		
1	Portici	Struttura				
		Pavimento				
FRONTE		Solaio				
FR	Degrado	Intonaco esfol	iato, macchie e segni di manutenzione proivvisoria			
	Superfetazioni	Tettoie in facciata, corpo di fabbrica sulla terrazza				
	Elementi archi	tettonici	Di rilievo il cornicione.			
	Grado di conservazione		Sufficiente

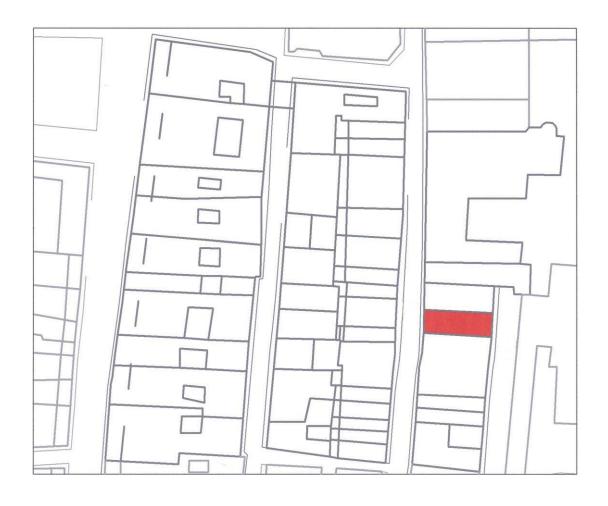
Inquadramento	D	Scheda	076
Fronti su strada	Via Zilioli	Civico	31
	Via Eletti	Civico	25 / 27

Tipologia	Cortina	Cortina				
	Funzioni	Abitazione	Abitazione				
	N. Piani	Piano terra, p	Piano terra, primo e secondo piano, sottotetto su via Zilioli				
01	Struttura	Muratura	Muratura				
EDIFICIO	Tetto	Tipologia	Falda				
		Struttura	Sottogronda in cemento				
Щ		Copertura	Coppi				
	Grado di conservazione		Discreto				
	Giudizio di qualità		Di qualità urbanistica ed architettonica

Via	Zilioli 31					
	Facciata	Rivestimento	Intonaco			
		Zoccolo	Graniglia			
		Serramenti	Finestre in legno con	Finestre in legno con zanzariere in alluminio, davanzali in		
			marmo			
4		Oscuranti	Tapparelle			
<u> </u>		Inferriate				
STRADA		Balconi				
1 1	Ingressi	Pedonali	Un portone	Carrai	Una serranda	
SU	Portici	Struttura				
		Pavimento				
FRONTE		Solaio				
RC	Degrado	Intonaco in es	onaco in esfoliazione, macchie intorno alle finestre, umidità dal cornicione			
<u>F</u>	Superfetazioni	Tettoia in ond	uline sopra l'ingresso pedonale, immagine sacra in facciata,			
		modificato l'in	ngresso carraio			
	Elementi archi	tettonici	Di rilievo il cornicione. La dimensione delle finestre, la tettoia e			
			le tapparelle dequalificano la facciata			
	Grado di conse	ervazione	Discreto

Via	Via Eletti 25 / 27					
	Facciata	Rivestimento	Intonaco tinteggiato i	Intonaco tinteggiato in giallo		
		Zoccolo	Graniglia			
		Serramenti	Finestre in legno con	zanzariere in allumin	io	
		Oscuranti	Tapparelle			
DA		Inferriate				
STRADA		Balconi				
TI	Ingressi	Pedonali	Un portone	Carrai	Una serranda	
SO S	Portici	Struttura				
		Pavimento				
FRONTE		Solaio				
Ó	Degrado	Crepe di asses	stamento, manutenzion	ne provvisoria in ceme	ento, intonaco	
FR		scrostato vicir	no al cornicione,umidità di risalita, tinteggiatura quasi assente			
	Superfetazioni	Tettoie in legr	no e coppi sopra gli ing	gressi		
	Elementi architettonici		Di rilievo il cornicione. Le tettoie,le tapparelle, i davanzali e le			
			zanzariere dequalificano la facciata			
	Grado di conse	rvazione	Sufficiente

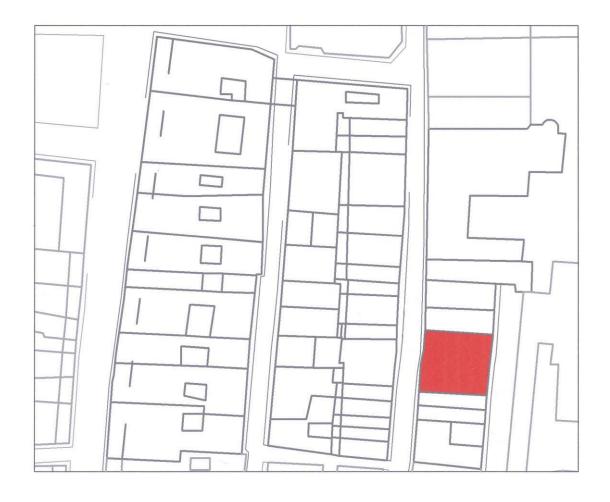
Inquadramento	D		Scheo	da	077
Edificio vincolato con D.M. 13/01/1917 ex lege 364/1909 Cfr Tavola			QC T06a n° 32		
Fronti su strada	Via Zilioli		Civic	0	25 / 27 / 29
	Via Eletti		Civic	0	21 / 23

Tipologia	Cortina			
	Funzioni	Abitazione	Abitazione		
	N. Piani	Piano terra, p	Piano terra, primo piano e sottotetto		
C	Struttura	Muratura			
EDIFICIO	Tetto	Tipologia	Falda		
ED		Copertura	Coppi		
	Grado di conservazione Sufficien		Sufficiente		
	Giudizio di qu	<u>alità</u>	Di qualità urbanistica ed architettonica

Via	Via Zilioli 25 / 27 / 29					
	Facciata	Rivestimento	Intonaco tinteggiato in giallo chiaro			
		Zoccolo	In cemento			
		Serramenti	Finestre in legno o all	Finestre in legno o alluminio		
		Oscuranti	Persiane			
4		Inferriate				
AD.		Balconi				
STRADA	Ingressi	Pedonali	Un portone	Carrai	Due portoni	
1	Portici	Struttura				
SU		Pavimento				
IE		Solaio				
FRONTE	Degrado	Intonaco scros	stato al piano terra, tint	teggiatura esfoliata, m	anutenzione	
'RC		provvisoria in cemento, cornicione danneggiato				
	Superfetazioni	Porta garage i	n metallo			
	Elementi architettonici		Le proporzioni delle aperture rispettano i caratteri tipici, ma le			
			finestre del sottotetto non rispettano l'allineamento tra i diversi			
			piani			
	Grado di conservazione		Sufficiente

Via	Via Eletti 21 / 23				
	Facciata	Rivestimento	Intonaco tinteggiato in bianco panna		
		Zoccolo	In cemento		
		Serramenti	Legno/metallo		
4		Oscuranti	Scuri e veneziane		
<u> </u>		Inferriate	Balaustra terrazzino e inferriata all'ingresso pedonale		
STRADA		Balconi	Terrazzino al secondo piano		
	Ingressi	Pedonali	Un portone	Carrai	Un portone
SU	Portici	Struttura			
田田		Pavimento			
FRONTE		Solaio			
RC	Degrado		stato, tinteggiatura esfo		rovvisoria in
14		cemento, alcu	ni serramenti sono deg	radati.	
	Superfetazioni				
	Elementi archi	tettonici	Di rilievo il cornicione		
	Grado di conservazione		Sufficiente

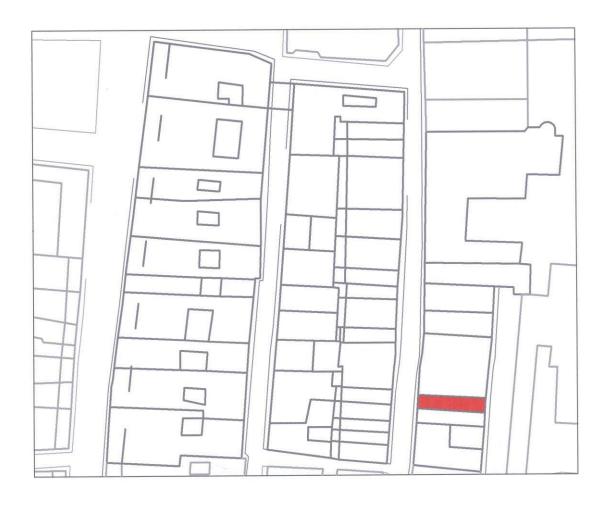
Inquadramento	D	Scheda	078
Fronti su strada	Via Zilioli	Civico	23
	Via Eletti	Civico	19

Tipologia	Cortina				
	Funzioni	Abitazione	Abitazione			
	N. Piani	Piano terra, p	Piano terra, primo e secondo piano, sottotetto su via Zilioli			
C	Struttura	Muratura	Muratura			
EDIFICIO	Tetto	Tipologia	Falda			
ED		Copertura	Coppi			
Grado di conservazione		<u>ervazione</u>	Discreto			
Giudizio di qualità Di qualità urbanistica			Di qualità urbanistica ed architettonica

Via	Zilioli 23					
	Facciata	Rivestimento	Intonaco tinteggiato in giallo chiaro			
		Zoccolo	Graniglia			
STRADA		Serramenti	Finestre in legno e all	luminio, incongrue all	a facciata per	
			tipologia e materiali	tipologia e materiali		
		Oscuranti	Tapparelle			
		Inferriate	Balaustra balcone e al piano terra			
		Balconi	Uno al primo piano, non conforme al carattere dell'edificio			
SU	Ingressi	Pedonali	Un portone	Carrai		
	Portici	Struttura				
FRONTE		Pavimento				
RO		Solaio				
IT	Degrado	Tinteggiatura	a dilavata ed esfoliata, cornicione da sistemare			
	Superfetazioni					
	Elementi architettonici		Di rilievo il cornicione e le cornici dipinte intorno alle finestre			
	Grado di conservazione		Discreto

Via	7ia Eletti 19					
	Facciata	Rivestimento	Intonaco tinteggiato in giallo chiaro			
A		Zoccolo	Graniglia			
		Serramenti	Finestre in alluminio,	, incongrue alla facciat	ta per tipologia e	
			materiali			
D'		Oscuranti	Tapparelle			
STRADA		Inferriate	Balaustra del balcone			
		Balconi	Uno al primo piano, non conforme al carattere dell'edificio			
SU	Ingressi	Pedonali		Carrai	Una serranda	
	Portici	Struttura				
<u>E</u>		Pavimento				
FRONTE		Solaio				
T.	Degrado	Tinteggiatura	dilavata ed esfoliata, c	dilavata ed esfoliata, cornicione leggermente danneggiato		
	Superfetazioni					
	Elementi archii	tettonici	Di rilievo il cornicione e le cornici dipinte intorno alle finestre			
	Grado di conse	rvazione	Discreto

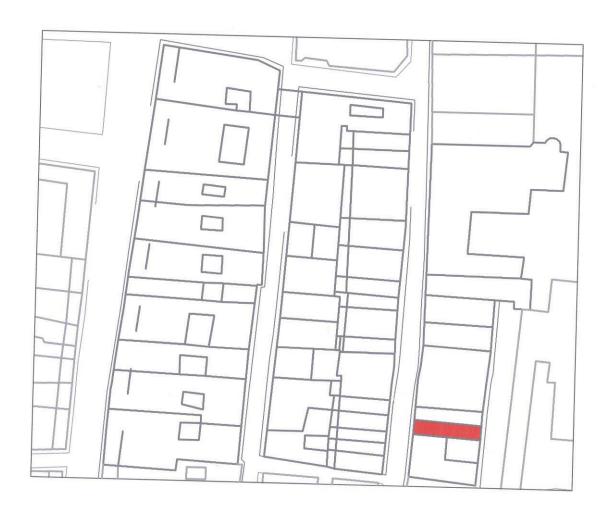
Inquadramento	D	Sc	cheda	079
Fronti su strada	Via Zilioli	Ci	ivico	21
	Via Eletti	Ci	ivico	17

Tipologia	Cortina	Cortina		
	Funzioni	Abitazione e	Abitazione e commercio		
	N. Piani	Piano terra, p	Piano terra, primo e secondo piano		
C	Struttura	Muratura	Muratura		
EDIFI	Tetto	Tipologia	Falda		
ED		Copertura	Coppi		
Grado di conservazione Sufficiente		ervazione	Sufficiente		
Giudizio di qualità Di qualità urba			Di qualità urbanistica ed architettonica

Via	Zilioli 21				
	Facciata	Rivestimento	Intonaco tinteggiato in grigio		
		Zoccolo	Graniglia		
		Serramenti	Finestre in legno		
A		Oscuranti	Tapparelle, non conformi alla facciata per tipologia e materiali		
AI		Inferriate			
STRADA		Balconi			
S O S	Ingressi	Pedonali	Una vetrina	Carrai	
	Portici	Struttura			
		Pavimento			
FRONTE		Solaio			
FR	Degrado	Manutenzione	provvisoria in cement	to	
	Superfetazioni				
	Elementi archi	tettonici	Di rilievo il cornicione e le cornici dipinte alle finestre		
Grado di conservazione Sufficiente

Via	Via Eletti 17					
	Facciata	Rivestimento	Intonaco tinteggiato in grigio			
		Zoccolo	Graniglia			
		Serramenti	Finestre in legno	Finestre in legno		
A		Oscuranti	Tapparelle, non confo	ormi alla facciata per t	tipologia e materiali	
STRADA		Inferriate				
TR		Balconi				
S O S	Ingressi	Pedonali		Carrai		
	Portici	Struttura				
Ë		Pavimento				
FRONTE		Solaio				
FR	Degrado	Piccole crepe				
	Superfetazioni					
	Elementi architettonici		Di rilievo il cornicione e le cornici dipinte alle finestre			
	Grado di conservazione		Discreto	1

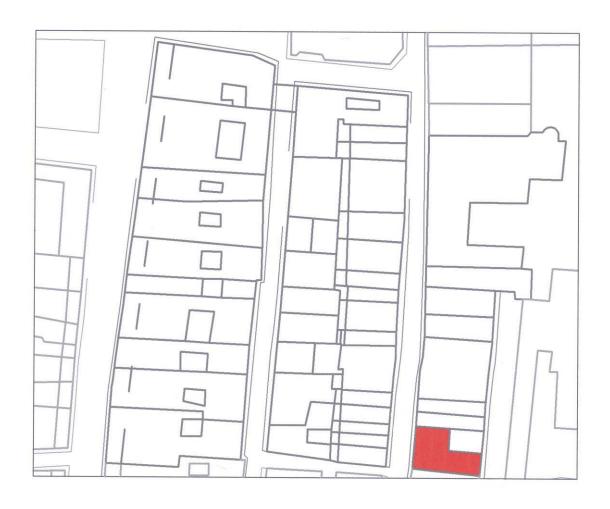
Inquadramento	ramento D		da 080
Fronti su strada	Via Zilioli	Civic	o 17 / 19
	Via Eletti	Civic	o 13

Tipologia	Cortina			
	Funzioni	Abitazione	Abitazione		
	N. Piani	Piano terra, p	Piano terra, primo e secondo piano		
CE	Struttura	Muratura	Muratura		
EDIFICIO	Tetto	Tipologia	Falda		
ED		Copertura	Coppi		
	Grado di conservazione		Discreto		
Giudizio di qualità I			Di qualità urbanistica

Via	Via Zilioli 17 / 19					
	Facciata	Rivestimento	Intonaco			
		Zoccolo	Graniglia			
		Serramenti	Finestre in legno			
		Oscuranti	Tapparelle			
4		Inferriate				
₽D		Balconi	Due (uno al primo, uno al secondo piano)			
STRADA	Ingressi	Pedonali	Un portone	Carrai	Un portone in metallo	
	Portici	Struttura				
SU		Pavimento				
IE		Solaio				
FRONTE	Degrado		intradosso dei balconi, vegetazione sull'extradosso, ringhiera			
R		arrugginita, dilavamento sotto il cornicione e nella zona delle aperture, umidità				
		di risalita, intonaco friabile				
	Superfetazioni	l				
	Elementi archi	tettonici	La proporzione delle aperture e i materiali utilizzati sono			
			caratteristici di tipologie edilizie recenti			
	Grado di conse	ervazione	Discreto

Via	Eletti 13				
	Facciata	Rivestimento	Intonaco		
		Zoccolo	Graniglia		
		Serramenti	Finestre in legno		
4		Oscuranti	Tapparelle e veneziane		
D'		Inferriate	Grata alla finestra del piano terra		
STRADA		Balconi			
1	Ingressi	Pedonali	Un portone	Carrai	
SU	Portici	Struttura			
E		Pavimento			
FRONTE		Solaio			
RC	Degrado	Umidità di ris	alita, dilavamento dei davanzali, intonaco con leggere scrostature		
II	Superfetazioni				
	Elementi architettonici		Di rilievo l'immagine sacra in cotto in facciata. Le tapparelle		
			bianche dequalificano la facciata		
	Grado di conse	rvazione	Sufficiente

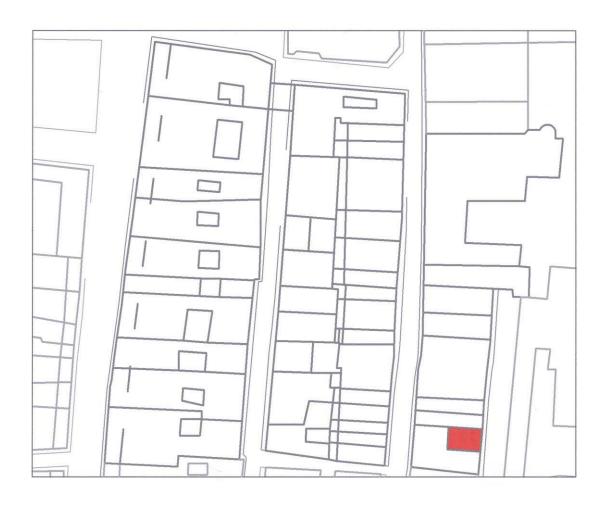
Inquadramento	D	Sch	heda	081
Fronti su strada	Via Eletti	Civ	vico	15

Tipologia	Cortina	
	Funzioni	Abitazione	
	N. Piani	Piano terra, p	primo e secondo piano
EDIFICIO	Struttura	Muratura	
H	Tetto	Tipologia	Falda
ED		Copertura	Coppi
	Grado di conservazione		Sufficiente
	Giudizio di qui	<u>alità</u>	Di qualità urbanistica ed architettonica

Via	Eletti 15				
	Facciata	Rivestimento	Intonaco tinteggiato in giallo		
		Zoccolo	Graniglia		
		Serramenti	Finestre in legno		
< 4:		Oscuranti	Tapparelle		
Q'		Inferriate	Grata alla finestra del piano terra		
STRADA		Balconi			
	Ingressi	Pedonali	Un portone	Carrai	
SU	Portici	Struttura			
		Pavimento			
FRONTE		Solaio			
RC	Degrado	Tinteggiatura	quasi assente, tapparelle rovinate, cornicione da sistemare		
II	Superfetazioni				
	Elementi architettonici		Di rilievo il cornicione in cotto. Le tapparelle dequalificano la		
			facciata		
	Grado di conse	ervazione	Sufficiente

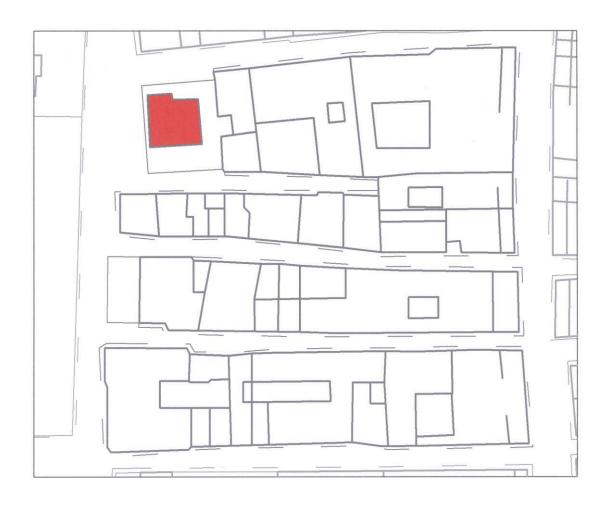
Inquadramento	E	Scheda	082
Fronti su strada	Vicolo S. Rocco	Civico	2
	Via Pasini	Civico	18
	Via Muzio	Civico

Tipologia	Edificio isola	ito		
	Funzioni	Abitazione	Abitazione		
	N. Piani	Piano terra	Piano terra		
CE	Struttura	Muratura in l	aterizio armato		
EDIFICIO	Tetto	Tipologia	A padiglione		
ED		Copertura	Coppi		
	Grado di conse	<u>ervazione</u>	Buono		
	Giudizio di qu	<u>alità</u>	Di scarsa qualità

Vic	olo S. Rocco n.	2				
	Facciata	Rivestimento	Intonacata e tinteggiata color giallo chiaro			
		Zoccolo	In cemento color	grigio – beige		
		Serramenti	Finestre in legno	; lucernario in al	luminio	
4:		Oscuranti	Tapparelle in pla	stica		
STRADA		Inferriate	Cancellata del gi	Cancellata del giardino		
		Balconi				
	Ingressi	Pedonali		Carrai	Un accesso nella cancellata	
SU	Portici	Struttura				
		Pavimento				
Ξ		Solaio				
FRONTE	Degrado					
II	Superfetazioni					
	Elementi architettonici		Le proporzioni delle aperture e i materiali utilizzati sono caratteristici di tipologie edilizie recenti			
	Grado di conse	rvazione	Ottimo

Via	ia Pasini n. 18					
	Facciata	Rivestimento	Intonacata e tinteggiata color giallo chiaro			
		Zoccolo	In cemento color grigio – beig	ge		
		Serramenti	Finestre in legno			
∢		Oscuranti	Tapparelle in plastica			
		Inferriate	Cancellata del giardino			
STRADA		Balconi				
	Ingressi	Pedonali	Un accesso nella cancellata	Carrai		
SU	Portici	Struttura				
		Pavimento				
		Solaio				
FRONTE	Degrado					
H	Superfetazioni					
	Elementi architettonici		Le proporzioni delle aperture e i materiali utilizzati sono			
			caratteristici di tipologie edilizie recenti			
	Grado di conservazione		Ottimo

Via	Muzio		
	Facciata	Rivestimento	Intonacata e tinteggiata color giallo chiaro
		Zoccolo	In cemento color grigio – beige
		Serramenti	Finestre in legno
4:		Oscuranti	Tapparelle in plastica
STRADA		Inferriate	Cancellata del giardino; ringhiera del portico d'ingresso in ferro
		Balconi	
	Ingressi	Pedonali	Un accesso nella cancellata Carrai
SU	Portici	Struttura	
		Pavimento	
Ξ		Solaio	
FRONTE	Degrado		
ഥ	Superfetazioni		
	Elementi architettonici		Le proporzioni delle aperture e i materiali utilizzati sono
			caratteristici di tipologie edilizie recenti
	Grado di conservazione		Ottimo

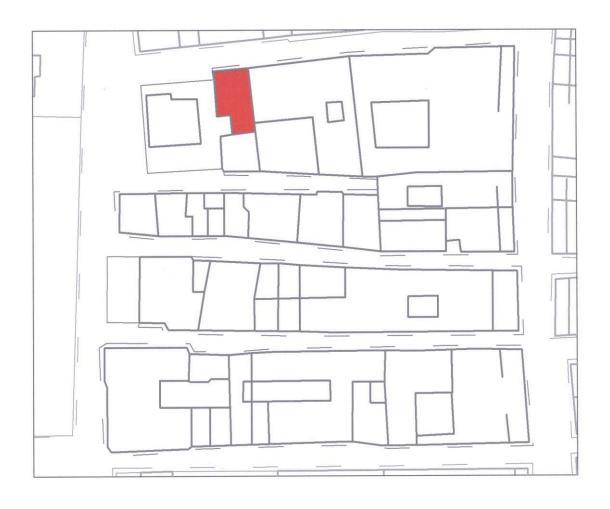
Inquadramento	E	Scheda	083
Fronti su strada	Via Pasini	Civico	12 / 16

Tipologia	Cortina			
	Funzioni	Abitazione			
	N. Piani	Piano terra, p	Piano terra, primo e secondo piano		
EDIFICIO	Struttura	Muratura in 1	aterizio		
H	Tetto	Tipologia	A doppia falda		
ED		Copertura	Coppi		
	Grado di conservazione		Sufficiente		
Giudizio di qualità Di qu			Di qualità urbanistica ed architettonica

Via	Via Pasini n. 12 / 16					
	Facciata	Rivestimento	Intonacata			
		Zoccolo	In graniglia			
		Serramenti	Finestre in legno, davanz	zali e spalle in m	armo	
		Oscuranti	Tapparelle azzurre in pla	astica		
		Inferriate	Sopraluce dei portoni (se	emicircolare e se	miovale); balaustra del	
DA			balcone in ferro lavorato)		
I₹		Balconi	Uno al primo piano			
STRADA	Ingressi	Pedonali	Un portone in legno	Carrai	Un portone	
SU S	Portici	Struttura				
		Pavimento				
FRONTE		Solaio				
Q	Degrado	Danno da umi	dità di risalita fino a quot	a 1.80 m; ringhie	era arrugginita; capitelli

H.		in cotto della	cornice del portone rovina	ati		
	Superfetazioni					
	Elementi architettonici		Di rilievo la cornice del portone con sguincio, capitelli in cotto e			
			arco a tutto sesto. Le tapparelle, i davanzali e le spalle delle			
			finestre dequalificano la facciata			
	Grado di conservazione		Sufficiente

L	Rivestimento	Intonacato
OVEST	Serramenti	In legno
_	Oscuranti	Persiane in legno
ATO,	Decorazioni	Due fasce verticali in rilievo
Γ'	Portici	
	Pavimento	
	Corridoio	In cemento

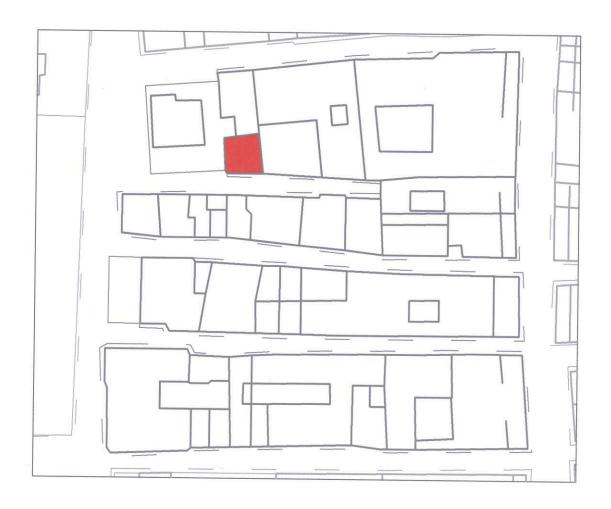
Inquadramento	E	Scheda	084
Fronti su strada	Vicolo S. Rocco	Civico	4

Tipologia	Cortina			
	Funzioni	Abitazione			
	N. Piani	Piano terra, p	Piano terra, primo piano e sottotetto		
C	Struttura	Muratura in laterizio			
EDIFICIO	Tetto	Tipologia	A doppia falda		
ED		Copertura	Coppi		
	Grado di conservazione		Discreto		
	Giudizio di qualità		Di qualità urbanistica ed architettonica

Vic	icolo S. Rocco n. 4					
	Facciata	Rivestimento	Intonacata			
		Zoccolo	In graniglia	In graniglia		
		Serramenti	Finestre in legno			
4		Oscuranti	Persiane in legno			
9		Inferriate	Cancello di ingresso			
STRADA		Balconi				
	Ingressi	Pedonali	Un accesso nella cancellata	Carrai	Un portone	
SU	Portici	Struttura				
田田		Pavimento				
Z		Solaio				
FRONTE	Degrado	Piccole crepe manutenzione	diffuse sulla facciata; problema di umidità sullo spigolo; segni di provvisoria			
	Superfetazioni					
	Elementi architettonici		Di rilievo la cornice del portone con sguincio			
	Grado di conservazione		Discreto

Rivestimento	Intonacato
OVEST	Serramenti	In legno
	Oscuranti	Persiane in legno
ATO	Decorazioni	
Γ_{ℓ}	Portici	
	Pavimento	
	Corridoio	In tavelle di cotto

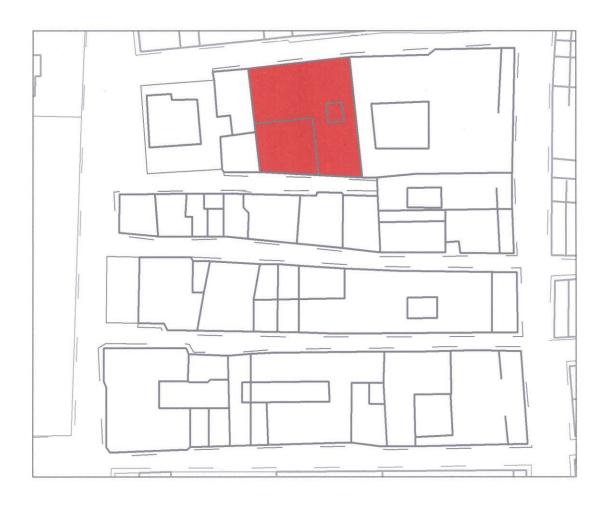
Inquadramento	E		Scheda	085
Edificio vincolato con D.M. 7460 del 17/03/1993			Cfr Tavola	QC T06a n° 46
Fronti su strada	Vicolo S. Rocco		Civico	6 / 10
	Via Pasini		Civico	6 / 10

Tipologia	Cortina			
	Funzioni	Abitazione e	Abitazione e servizio		
	N. Piani	Piano terra, p	Piano terra, primo piano e sottotetto		
01	Struttura	Muratura in laterizio			
EDIFICIC	Tetto	Tipologia	A doppia falda		
		Struttura	Sottogronda in cemento		
		Copertura	Coppi		
	Grado di conservazione		Buono		
	Giudizio di qualità		Di pregio

Vic	Vicolo S. Rocco 6 / 10					
	Facciata	Rivestimento	Intonacata e tinteggiata color giallo chiaro			
		Zoccolo	Intonacato			
		Serramenti	Finestre in legno			
		Oscuranti				
)A		Inferriate				
STRADA		Balconi				
TE	Ingressi	Pedonali	Due portoni	Carrai	Un portone	
SO S	Portici	Struttura				
1 -		Pavimento				
		Solaio				
FRONTE	Degrado	Problema di u	midità allo zoccolo con	n bolle e screpolature	della tinteggiatura;	
H.			uro della corte e corpo di fabbrica delle abitazioni			
	Superfetazioni	Tamponata un	a finestra del primo pi	ano		
	Elementi archi	tettonici	Di rilievo le paraste, lo zoccolo e la fascia sotto il cornicione,			
			che formano una griglia tinteggiata color giallo chiaro			
	Grado di conse	ervazione	Discreto

Via	Via Pasini 6 / 10					
	Facciata	Rivestimento	Intonacata e tinteggiata color giallo			
		Zoccolo	In cemento color grig	gio – beige		
		Serramenti	Finestre in legno			
		Oscuranti	Persiane in legno alle	finestre del primo pia	ano	
		Inferriate	Grate alle finestre del piano terra			
₹		Balconi				
STRADA	Ingressi	Pedonali	Due portoni	Carrai	Un portone	
I.R.	Portici	Struttura				
		Pavimento				
SU		Solaio				
FRONTE	Degrado		azioni della tinteggiatu	ıra; problema di umidi	tà allo zoccolo con	
Ż		bolle della tint				
-R(Superfetazioni		raio ha dimensioni non	n proporzionate ed inte	erferisce con il ritmo	
"		della facciata				
	Elementi archi	tettonici	Edificio di otto campate. Di rilievo il cornicione, le cornici			
			marcapiano e le decorazioni tinteggiate color giallo chiaro. Di			
			pregio le cornici delle finestre del piano terra e del primo piano			
			e la cornice del portone con paraste e architrave

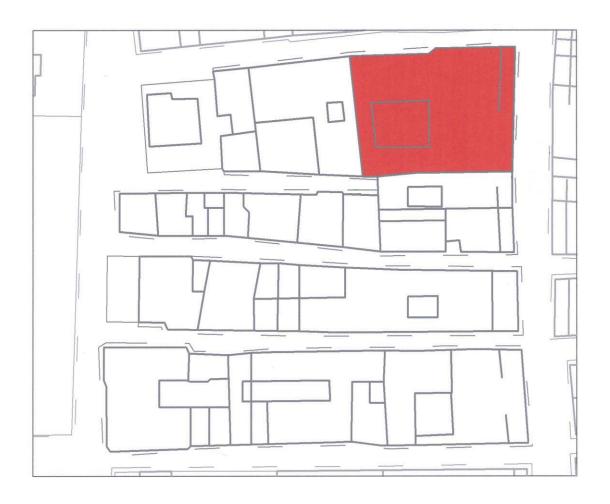
Inquadramento	E		Scheda	086
Edificio vincolato	con D.M. n. 5666	del 07/02/1998	Cfr Tavola (QC T06a n° 49
Fronti su strada	Via Roma		Civico	52 // 62
	Via Pasini		Civico	2 / 4

Tipologia	Cortina					
	Funzioni	Abitazione e	Abitazione e commercio				
	N. Piani	Piano terra, pi	Piano terra, primo piano e sottotetto				
C	Struttura	Muratura in laterizio					
EDIFICI	Tetto	Tipologia	A padiglione				
ED	Copertura		Coppi				
	Grado di conservazione		Sufficiente				
	Giudizio di qu	<u>alità</u>	Di pregio

Via	Via Roma n. 52 / 62					
	Facciata	Rivestimento	Intonacata			
		Zoccolo	A piano terra intonaco	o bugnato		
		Serramenti	Finestre in legno			
		Oscuranti	Persiane in legno			
		Inferriate				
DA		Balconi				
1 2 1	Ingressi	Pedonali	Otto vetrine	Carrai	Un portone	
	Portici	Struttura	Dieci pilastri con paraste addossate bugnate, capitelli e archi a			
			tutto sesto; paraste e capitelli anche nella facciata interna			
		Pavimento	In pietra; passaggio carraio sottolineato da due fasce in pietra			
FRONTE		Solaio	Volte a crociera			
Ó	Degrado	Intonaco scros	stato; bugne e cornicion	ne rovinati; serrament	i malridotti; danno

Via	7ia Pasini n. 2 / 4					
	Facciata	Rivestimento	Intonacata			
		Zoccolo	In graniglia			
		Serramenti	Finestre in legno			
		Oscuranti	Persiane in legno			
		Inferriate	Grate alle finestre del	Grate alle finestre del piano terra		
\\ \d		Balconi				
STRADA		Decorazioni				
 	Ingressi	Pedonali	Un portone	Carrai	Un portone	
	Portici	Struttura	Due pilastri con paraste addossate bugnate, due capitelli e un			
SU			arco a tutto sesto			
E		Pavimento	In pietra			
FRONTE		Solaio	Volta a crociera			
 K	Degrado		midità al piano terra co	· · · · · · · · · · · · · · · · · · ·	esfoliazioni	
"		sull'intonaco;	serramenti del piano to	erra malridotti		
	Superfetazioni					
	Elementi archi	tettonici	Di pregio la campata del portico, in particolare le paraste			
			bugnate e la cornice della finestra del primo piano. Di rilievo la			
			cornice del portone con sguincio			
	Grado di conse	ervazione	Sufficiente

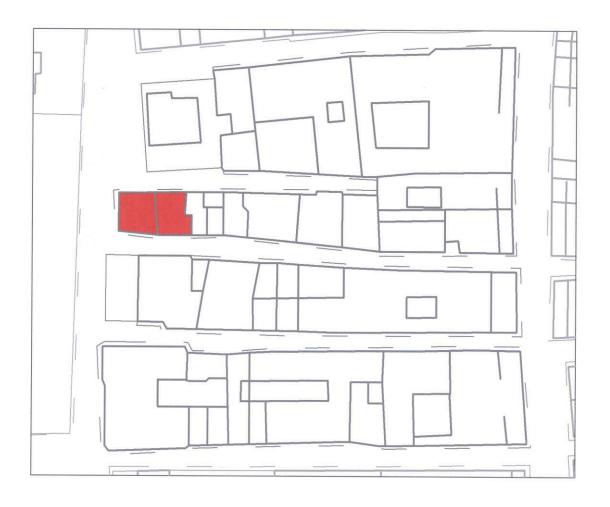
Inquadramento	E	Scheda	087
Fronti su strada	Vicolo S. Rocco	Civico	1
	Via Seletti	Civico	23
	Via Muzio	Civico

Tipologia	Cortina					
	Funzioni	Commercio e	Commercio e abitazione				
	N. Piani	Piano terra, p	Piano terra, primo piano e sottotetto				
C	Struttura	Muratura in laterizio					
EDIFICIO	Tetto Tipologia		A padiglione				
ED		Copertura	Coppi				
	Grado di conso	<u>ervazione</u>	Sufficiente				
	Di qualità urbanistica ed architettonica

Vic	Vicolo S. Rocco n. 1					
	Facciata	Rivestimento	Intonacata e tinteggiata color giallo			
		Zoccolo	In graniglia color mai	rone h 2.00 m		
		Serramenti	Finestre in legno			
STRADA		Oscuranti	Persiane in legno			
		Inferriate	Grate alle finestre del piano terra			
		Balconi				
STF	Ingressi	Pedonali	Un portone	Carrai		
S N S	Portici	Struttura				
1		Pavimento				
FRONTE		Solaio				
Ó	Degrado	Tinteggiatura	esfoliata e scrostata co	n bolle e crepe; oscur	anti malridotti;	
H.		cornicione in	pessimo stato; crosta nera sopra lo scarico della cucina (h 3.00 m)			
	Superfetazioni					
	Elementi architettonici		Le proporzioni delle aperture rispettano i caratteri tipici.			
			Di rilievo i dentelli in	legno davanti alla gro	ondaia	
	Grado di conse	ervazione	Sufficiente

Via	Via Seletti n. 23					
	Facciata	Rivestimento	Intonacata e tinteggiata color giallo			
		Zoccolo	In graniglia color mai	In graniglia color marrone h 2.00 m		
		Serramenti	Finestre in legno			
		Oscuranti	Persiane in legno (sco	Persiane in legno (scorrevoli al piano terra)		
4		Inferriate	Grate alle finestre del	piano terra		
STRADA		Balconi				
[K	Ingressi	Pedonali	Un portone	Carrai		
	Portici	Struttura				
SU		Pavimento				
LE		Solaio				
FRONTE	Degrado	Tinteggiatura	esfoliata e scrostata co	on bolle e crepe; oscur	anti malridotti;	
-iRC			pessimo stato; manutenzione provvisoria al danno da umidità			
"		sopra lo zocco	olo			
	Superfetazioni					
	Elementi archi	tettonici	Le proporzioni delle aperture rispettano i caratteri tipici.			
			Di rilievo i dentelli in legno davanti alla grondaia			
	Grado di conservazione		Sufficiente

Via	Muzio				
	Facciata	Rivestimento	Intonacata e tinteggiata color giallo		
		Zoccolo	In graniglia color mai	rrone h 2.00 m	
		Serramenti	Finestre in legno		
		Oscuranti	Persiane in legno (sco	orrevoli al piano terra)	
DA		Inferriate	Grate alle finestre del	piano terra	
\mathbb{Z}		Balconi			
STRADA	Ingressi	Pedonali	Un portone	Carrai	
SO S	Portici	Struttura			
		Pavimento			
FRONTE		Solaio			
Ó	Degrado	Tinteggiatura	esfoliata e scrostata co	on bolle e crepe; oscur	anti malridotti;
H.		cornicione in	pessimo stato		
	Superfetazioni				
	Elementi architettonici		Le proporzioni delle aperture rispettano i caratteri tipici.		
			Di rilievo i dentelli in legno davanti alla grondaia		
	Grado di conservazione		Sufficiente

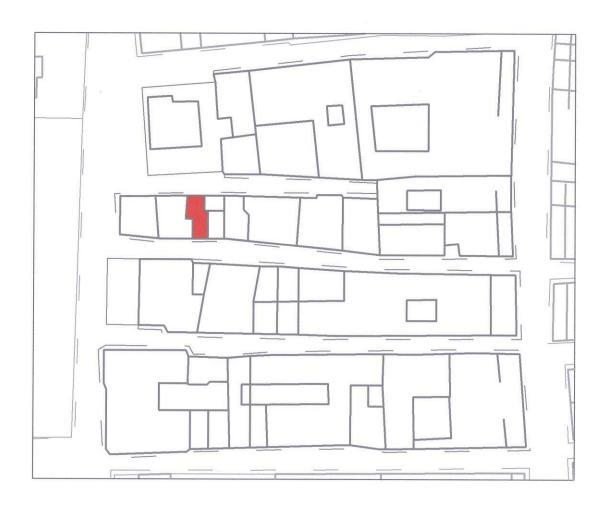
Inquadramento	E	Scheda	088
Fronti su strada	Vicolo S. Rocco	Civico	3
	Via Seletti	Civico

Tipologia	Cortina		
	Funzioni	Abitazione		
	N. Piani	Piano terra, p	rimo e secondo piano	
EDIFICIO	Struttura	Muratura in l	aterizio	
E	Tetto	Tipologia	A doppia falda	
ED		Copertura	Coppi	
	Grado di conservazione		Insufficiente	
	Giudizio di qu	<u>alità</u>	Di qualità urbanistica ed architettonica

Vic	olo S. Rocco n.	3			
	Facciata	Rivestimento	Intonacata e tinteggiata color giallo		
		Zoccolo		imo bugnato h 0.80 m	; il secondo in
			graniglia h 2.00 m co	lor marrone	
		Serramenti	Finestre in legno		
4		Oscuranti			
STRADA		Inferriate	Ringhiera in ferro del balcone		
\(\frac{1}{2} \)		Balconi	Uno al primo piano		
	Ingressi	Pedonali	Un portone in legno	Carrai	
SU	Portici	Struttura			
		Pavimento			
ΙĘ		Solaio			
FRONTE	Degrado	Tinteggiatura	esfoliata, con macchie	di umidità e crepe; zo	occolo e cornicione
<u> </u>		necessitano m	anutenzione		
	Superfetazioni	Tettoia in plex	kiglass sopra il balcone	2	
	Elementi archi	tettonici	I diversi arretramenti e la tettoia in plexiglass dequalificano la		
			facciata		
	Grado di conse	ervazione	Insufficiente

Via	Via Seletti					
	Facciata	Rivestimento	Intonacata e tinteggiata color giallo			
		Zoccolo	In graniglia color mar	rrone		
		Serramenti	Finestre in legno			
		Oscuranti	Persiane in legno			
A		Inferriate	Grate alle finestre del piano terra			
\mathbb{Z}		Balconi				
STRADA	Ingressi	Pedonali		Carrai		
SO S	Portici	Struttura				
		Pavimento				
FRONTE		Solaio				
Ö	Degrado	Tinteggiatura	esfoliata e dilavata con	n macchie e crepe; zoc	ccolo scrostato; gli	
光		oscuranti nece	essitano manutenzione			
	Superfetazioni					
	Elementi architettonici		La facciata su via Seletti di quest'edificio è compresa nella			
			facciata dell'edificio classificato 087			
	Grado di conservazione		Sufficiente

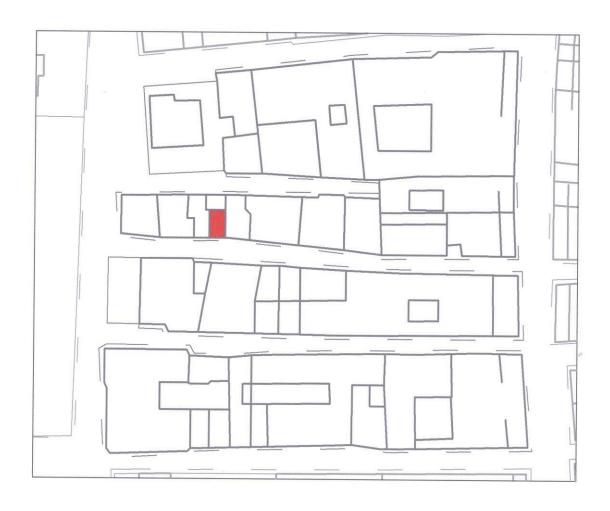
Inquadramento	E	Scheda	089
Fronti su strada	Via Seletti	Civico	21

Tipologia	Cortina	
	Funzioni	Servizi	
	N. Piani	Piano terra, p	primo e secondo piano
CIO	Struttura	Muratura in l	aterizio
EDIFI	Tetto	Tipologia	A falda
ED		Copertura	Coppi
Grado di conservazione Discreto			Discreto
Giudizio di qualità Di c			Di qualità urbanistica ed architettonica

Via	Seletti n. 21					
	Facciata	Rivestimento	Intonacata e tinteggiata color giallo			
		Zoccolo	In graniglia color mar	In graniglia color marrone		
		Serramenti	Finestre in legno	Finestre in legno		
AC		Oscuranti	Persiane in legno			
Inferriate Grata alla finestra del piano terra						
STRAD		Balconi				
S O S	Ingressi	Pedonali	Un portone	Carrai		
	Portici	Struttura				
		Pavimento				
FRONTE		Solaio				
FR	Degrado Danno localiz		zato dell'intonaco con bolle e crepe; zoccolo dilavato			
	Superfetazioni					
	Elementi archi	tettonici	Le proporzioni delle aperture rispettano i caratteri tipici.			
	Grado di conservazione		Discreto

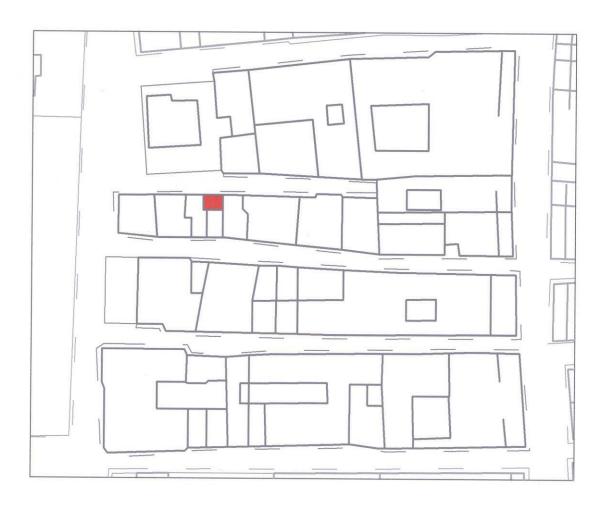
Inquadramento	E	Scheda	090
Fronti su strada	Vicolo S. Rocco	Civico	5

Tipologia	Cortina		
	Funzioni	Servizio		
	N. Piani	Piano terra, p	rimo piano e sottotetto	
CE	Struttura	Muratura in la	aterizio	
EDIFICIO	Tetto	Tipologia	A falda	
ED		Copertura	Coppi	
	Grado di conservazione		Discreto	
	Giudizio di qualità		Di qualità urbanistica ed architettonica

Vic	olo S. Rocco n.	5			
	Facciata	Rivestimento	Intonacata e tinteggiata color giallo		
J STRADA		Zoccolo	In cemento color marrone		
		Serramenti	Finestre in legno, tipologicame	nte non conf	Formi alla facciata
		Oscuranti			
		Inferriate	Balaustre delle finestre del primo piano		
		Balconi			
	Ingressi	Pedonali	Un portone in legno Carrai		
SO	Portici	Struttura			
I.I.		Pavimento			
FRONTE		Solaio			
FR	Degrado	Sporcizia sulle	zoccolo; macchie di ruggine su	lla tinteggia	tura
Щ	Superfetazioni				
	Elementi archi	tettonici	Le proporzioni delle aperture rispettano i caratteri tipici.		
	Grado di conservazione		Discreto

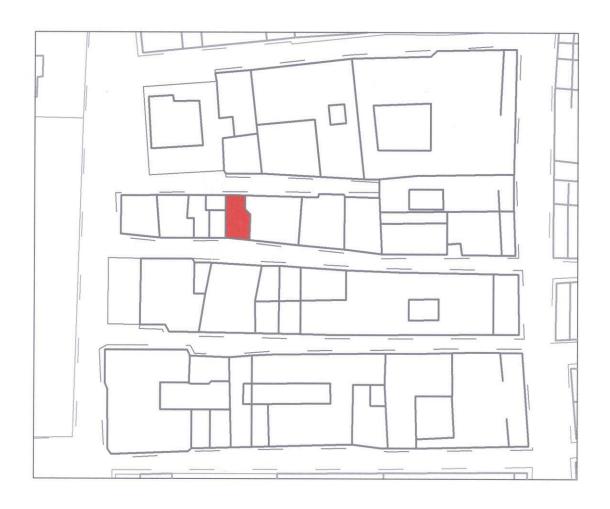
Inquadramento	E	Scheda	091
Fronte su strada	Vicolo S. Rocco	Civico	7
	Via Seletti	Civico	19

Tipologia	Cortina	
	Funzioni	Abitazione	
	N. Piani	Piano terra, p	rimo e secondo piano, sottotetto
CIO	Struttura	Muratura in 1	aterizio
EDIFI	Tetto	Tipologia	A doppia falda
ED		Copertura	Coppi
	Grado di conservazione		Buono
	Giudizio di qualità		Di qualità urbanistica ed architettonica

Vic	olo S. Rocco n.	7				
	Facciata	Rivestimento	Intonacata e tinteggiata color rosa – rosso			
		Zoccolo	In graniglia			
		Serramenti	Finestre in legno, tipologicamente non conformi all	Finestre in legno, tipologicamente non conformi alla facciata		
		Oscuranti				
DA		Inferriate	Grata alla finestra del piano terra			
₹		Balconi				
STRADA	Ingressi	Pedonali	Un portone in legno Carrai			
SU S	Portici	Struttura				
		Pavimento				
FRONTE		Solaio				
Į į	Degrado					
H.	Superfetazioni					
	Elementi archi	tettonici	Le proporzioni delle aperture rispettano i caratteri tipici.			
			Di rilievo le cornici delle finestre dipinte color giallo, le cornici			
			marcapiano in rilievo color giallo e il cornicione			
	Grado di conse	ervazione	Ottimo

Via	Seletti n. 19					
	Facciata	Rivestimento	Intonacata e tinteggiata color rosa – rosso			
		Zoccolo	In graniglia			
		Serramenti	Finestre in legno, tipologic	camente non confe	ormi alla facciata	
		Oscuranti				
)A		Inferriate	Grata alla finestra del pian	Grata alla finestra del piano terra		
₹		Balconi				
STRADA	Ingressi	Pedonali	Un portone in legno Carr	rai		
SO S	Portici	Struttura				
		Pavimento				
FRONTE		Solaio				
Ó	Degrado					
FR	Superfetazioni					
	Elementi archi	tettonici	Le proporzioni delle aperture rispettano i caratteri tipici.			
			Di rilievo le cornici delle finestre dipinte color giallo, le cornici			
			marcapiano in rilievo color giallo e il cornicione			
	Grado di conse	ervazione	Ottimo

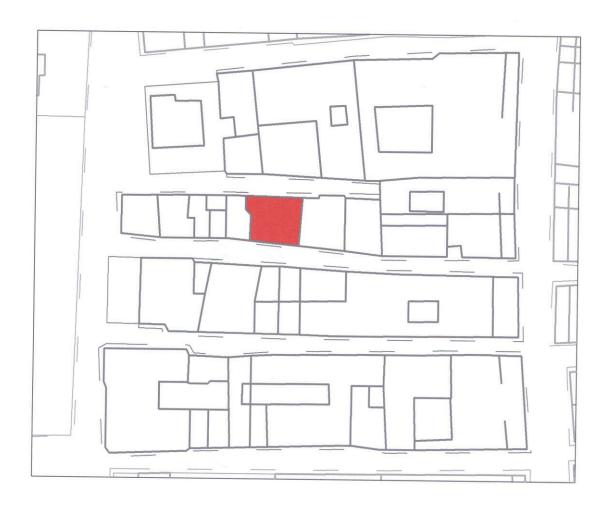
Inquadramento	E	Scheda	092
Fronti su strada	Vicolo S. Rocco	Civico	9
	Via Seletti	Civico	17

Tipologia	Cortina		
	Funzioni	Abitazione		
	N. Piani	Piano terra, p	rimo piano e sottotetto	
EDIFICIO	Struttura	Muratura in la	aterizio	
E	Tetto Tipologia Copertura		A doppia falda	
ED			Coppi	
	Grado di conso	<u>ervazione</u>	Discreto	
	Giudizio di qu	<u>alità</u>	Di qualità urbanistica ed architettonica

Vic	olo S. Rocco n.	9				
	Facciata	Rivestimento	Intonacata e tinteggiata color giallo			
		Zoccolo	Dipinto color marron	e di h 0.15 m		
		Serramenti	Finestre in legno			
		Oscuranti	Persiane in legno			
OA		Inferriate	Grate alle finestre del	Grate alle finestre del piano terra; ringhiera del balcone		
[Y]		Balconi	Uno al primo piano			
STRADA		Decorazioni	Cornicione			
SO S	Ingressi	Pedonali	Un portone	Carrai		
	Portici	Struttura				
Ę		Pavimento				
FRONTE		Solaio				
FR	Degrado	Tinteggiatura	scrostata ed esfoliata c	con bolle e crepe; dann	ni da umidità al	
		cornicione; so	letta del balcone con n	nuffe e macchie di um	idità	
	Superfetazioni					
	Elementi archi	tettonici	Le proporzioni delle aperture rispettano i caratteri tipici.			
	Grado di conse	ervazione	Sufficiente

Via	Seletti n. 17				
	Facciata	Rivestimento	Intonacata e tinteggiata color giallo chiaro; al p.t. intonacata con effetto bugnato color ocra scuro		
		Zoccolo	In graniglia		
		Serramenti	Finestre in legno		
		Oscuranti	Veneziane al piano terra; persiane al primo piano		
4		Inferriate	Grate alle finestre del piano terra; ringhiera del balcone		
STRADA		Balconi	Uno al primo piano, con quattro mensole di supporto, non conforme al carattere della facciata		
	Ingressi	Pedonali	Un portone in legno	Carrai	
SU	Portici	Struttura			
田田		Pavimento			
<u>E</u>		Solaio			
FRONTE	Degrado		Danno localizzato con crepa e scrostatura dell'intonaco; al I° p tinteggiatura esfoliata e piccole crepe; balcone e serramenti necessitano manutenzione		
	Superfetazioni				
	Elementi archi	tettonici	Le proporzioni delle aperture rispettano i caratteri tipici. Di rilievo il cornicione, le cornici marcapiano e le cornici delle finestre

Grado di conse	ervazione	Discreto		
			1

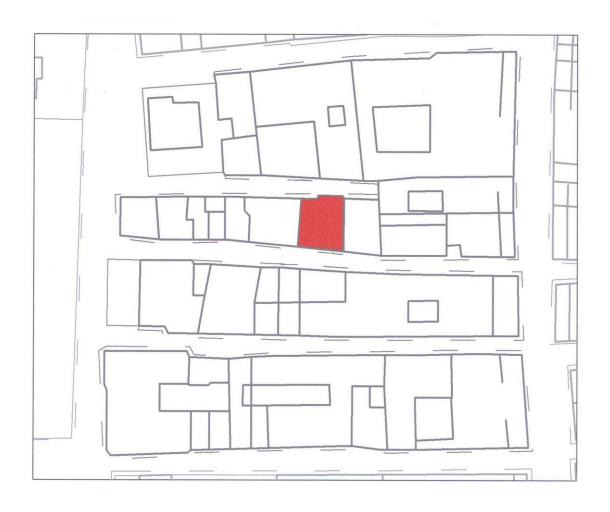
Inquadramento	E	So	cheda	093
Fronti su strada	Vicolo S. Rocco	C	'ivico	11
	Via Seletti	C	'ivico	15

Tipologia	Cortina	
	Funzioni	Abitazione e s	servizio
	N. Piani	Piano terra, pi	rimo piano e sottotetto
C	Struttura	Muratura in la	aterizio
EDIFICIO	Tetto	Tipologia	A doppia falda
ED		Copertura	Coppi
	Grado di conservazione		Buono
	Giudizio di qualità		Di qualità urbanistica ed architettura

Vic	olo S. Rocco n.	11			
	Facciata	Rivestimento	Intonacata e tinteggiata color verde chiaro		
		Zoccolo	Dipinto color beige		
		Serramenti	Finestre in alluminio co	lor bianco, non	conformi alla facciata
			per tipologia e materiali		
)A		Oscuranti	Persiane in legno		
[F]		Inferriate			
STRADA		Balconi			
SU S	Ingressi	Pedonali	Un portone in legno	Carrai	Un portone in legno
	Portici	Struttura			
		Pavimento			
FRONTE		Solaio			
FR	Degrado	Tinteggiatura	dello zoccolo esfoliato; d	lilavamento dal	pluviale
	Superfetazioni				
	Elementi archi	tettonici	Le proporzioni delle aperture rispettano i caratteri tipici.		
			Di rilievo le cornici delle aperture dipinte color panna		
	Grado di conse	rvazione	Ottimo

Facciata	Rivestimento	Intonacata e tinteggiat	Intonacata e tinteggiata color verde chiaro		
		Zoccolo	Dipinto color beige			
		Serramenti	Finestre in alluminio color bianco, non conformi alla far per tipologia e materiali			
		Oscuranti	Persiane in legno al pr	rimo piano; ve	neziane al piano terra	
A		Inferriate	Grate alle finestre del piano terra			
STRADA		Balconi				
\mathbb{R}	Ingressi	Pedonali	Un portone in legno	Carrai	Un portone in legno	
- 1	Portici	Struttura				
SU		Pavimento				
Œ		Solaio				
FRONTE	Degrado			zoccolo; dilava	amento della tinteggiatura	
Ř		dai davanzali	del primo piano			
щ	Superfetazioni					
	Elementi architettonici		Di rilievo le cornici delle aperture dipinte color panna, due piattabande di aperture preesistenti e il cornicione. Di pregio la cornice della finestra tamponata del primo piano e il portale di accesso			
	Grado di conse	ervazione	Ottimo

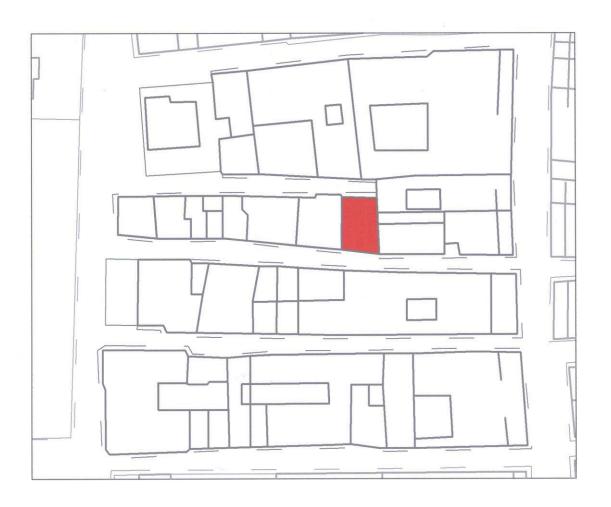
Inquadramento	E	Scheda	094
Fronti su strada	Vicolo S. Rocco	Civico	15
	Via Seletti	Civico	11 / 13

Tipologia	Cortina		
	Funzioni	Abitazione		
	N. Piani	Piano terra, primo piano e sottotetto		
EDIFICIO	Struttura	Muratura in laterizio		
H	Tetto Tipologia		A doppia falda	
ED		Copertura	Coppi	
Grado di conservazione Insuffic		<u>ervazione</u>	Insufficiente	
	Giudizio di qualità		Di qualità urbanistica ed architettonica

Vic	Vicolo S. Rocco 15					
FRONTE SU STRA DA	Facciata	Rivestimento	Intonacata			
		Zoccolo				
		Serramenti	Finestre in legno			
		Oscuranti	Scuri in legno al primo piano			
		Inferriate	Grate alle finestre del piano terra; reti metalliche alle finestrelle			
			del sottotetto			
		Balconi	i			
	Ingressi	Pedonali		Carrai	Una serranda	
	Portici	Struttura				
		Pavimento				
		Solaio				
RO	Degrado	Intonaco scrostato ed esfoliato; mattoni rovinati; danno da umidità provenie			umidità proveniente	
T,		dal tetto; segni di umidità di risalita; manutenzione provvisoria				
	Superfetazioni					
	Elementi architettonici		Le proporzioni delle aperture del piano terra non rispettano i			
			caratteri tipici.			
	Grado di conservazione		Insufficiente

Via	Via Seletti 11 / 13				
FRONTE SU STRADA	Facciata	Rivestimento	Intonacata		
		Zoccolo	In cemento		
		Serramenti	Finestre in legno		
		Oscuranti	Persiane in legno al primo piano		
		Inferriate	Sopraluce dei portoni (semicircolare e rettangolare)		
		Balconi			
	Ingressi	Pedonali	Un portone in legno	Carrai	Un portone in legno
	Portici	Struttura			
		Pavimento			
		Solaio			
Ö	Degrado	1 1	mento e macchie sull'intonaco; zoccolo rovinato; le persiane		
光		necessitano manutenzione			
	Superfetazioni				
	Elementi architettonici		Le proporzioni delle aperture del piano terra non rispettano i		
			caratteri tipici. Di rilievo il cornicione		
	Grado di conservazione		Sufficiente

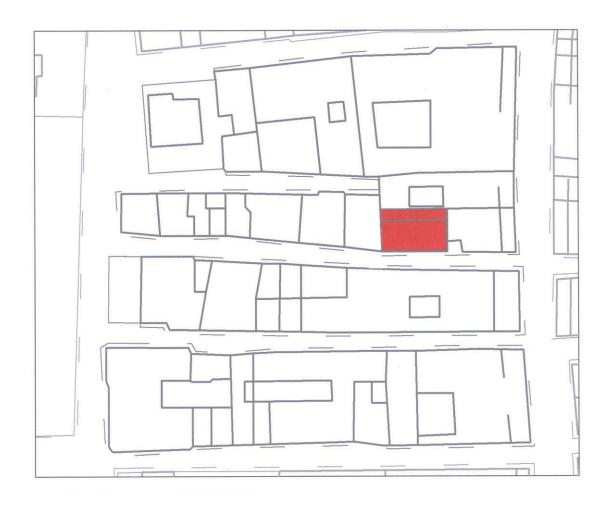
Inquadramento	E	Scheda	095
Fronti su strada	Via Seletti	Civico	5/9

Tipologia	Cortina			
	Funzioni	Abitazione			
	N. Piani	Piano terra, p	rimo e secondo piano		
CIO	Struttura	Muratura in laterizio			
EDIFI	Tetto	Tipologia	A falda		
ED		Copertura	Coppi		
	Grado di conservazione		Buono		
	Giudizio di qualità		Di qualità urbanistica ed architettonica

Via	Seletti 5 / 9				
	Facciata	Rivestimento	Intonacata e tinteggia	nta color verde chiar	0
		Zoccolo	In graniglia		
		Serramenti	Finestre in legno		
		Oscuranti	Persiane in legno		
Į Ž		Inferriate	Grate alle finestre del piano terra		
STRADA		Balconi			
1	Ingressi	Pedonali	Un portone in legno	Carrai	Un portone in legno
SU	Portici	Struttura			
		Pavimento			
Z		Solaio			
FRONTE	Degrado	Segni di umid	ità sul cornicione		
<u> </u>	Superfetazioni				
	Elementi architettonici		Le proporzioni delle aperture rispettano i caratteri tipici.		
			Di rilievo il cornicione e le cornici dipinte intorno alle aperture		
	Grado di conse	ervazione	Ottimo

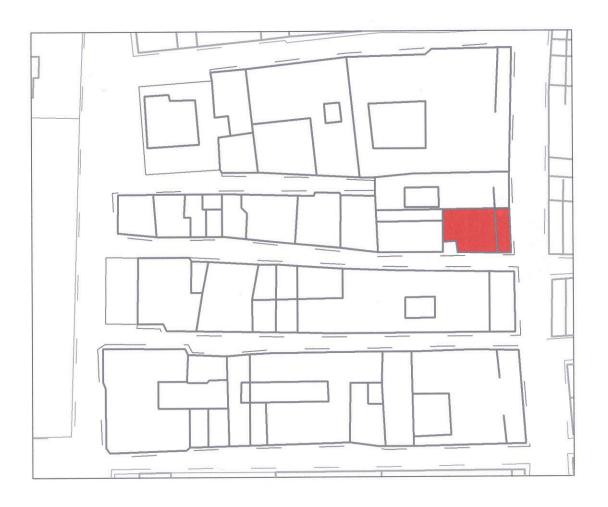
Inquadramento	E	Scheda	096
Fronti su strada	Via Roma	Civico	40 / 44
	Via Seletti	Civico	1/3

Tipologia	Cortina			
	Funzioni	Abitazione e	commercio		
	N. Piani	Piano terra, p	rimo piano e sottotetto		
CI	Struttura	Struttura Muratura in laterizio			
EDIFICIO	Tetto	Tipologia	A padiglione		
ED		Coppi			
Grado di conservazione Sufficiente			Sufficiente		
	Giudizio di qu	<u>alità</u>	Di qualità urbanistica ed architettonica

Via	Via Roma n. 40 / 44					
	Facciata	Rivestimento	Intonacata			
		Zoccolo	In cemento	In cemento		
		Serramenti	Finestre in legno; davan	zali in cotto		
		Oscuranti	Persiane in legno			
4		Inferriate	Ringhiera del balcone in	ferro lavorato		
STRADA		Balconi	Uno al primo piano			
[K	Ingressi	Pedonali	Compreso nel carraio	Carrai	Un portone in legno	
	Portici	Struttura	Quattro pilastri, quattro capitelli e tre archi a tutto sesto			
SU		Pavimento	In pietra			
E		Solaio	Volte a vela			
FRONTE	Degrado	Croste bianch	e sull'intonaco sotto il ba	lcone; ringhiera a	arrugginita; gli	
R		oscuranti nece	essitano manutenzione			
	Superfetazioni					
	Elementi archi	tettonici	Facciata simmetrica di tre campate. Di rilievo il cornicione, il			
			balcone con la balaustra	in ferro lavorato	e le cornici degli archi	
			a tutto sesto			
	Grado di conse	ervazione	Discreto

Via	Via Seletti n. 1 / 3				
	Facciata	Rivestimento	Intonacata		
		Zoccolo	In cemento		
		Serramenti	Finestre in legno		
4		Oscuranti	Persiane in legno		
Inferriate Ringhiere dei terrazzi Balconi Un terrazzo al primo piano, un terrazzo al secondo Ingressi Pedonali Un portone e una vetrina Carrai					
K		Balconi	Un terrazzo al primo piano, un terrazzo al secondo piano		
	Ingressi	Pedonali	Un portone e una vetrina Carrai		
SU	Portici	Struttura	Due pilastri, due capitelli e un arco		
田田		Pavimento	In pietra		
FRONTE		Solaio	Volta a vela		
RC	Degrado		zoccolo esfoliato con bolle; intonaco con ci		
14			ggiatura parziale e slavata; i serramenti neces	ssitano manutenzione	
	Superfetazioni	i Tettoia in plastica sul terrazzo del secondo piano			
	Elementi archi	tettonici	Facciata priva di ritmo e di logica compositiva		
	Grado di conservazione Sufficiente
