RUE RO3

Schede degli edifici ricadenti nei centri storici e nei complessi storico - testimoniali

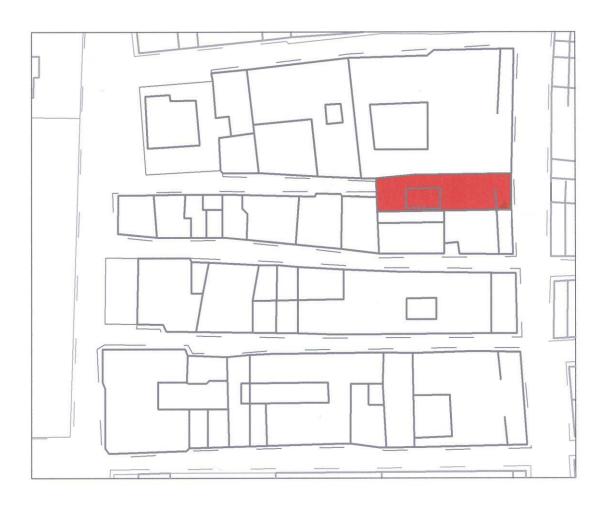
Inquadramento	E	Scheda	097
Fronti su strada	Via Roma	Civico	46 / 50
	Vicolo S. Rocco	Civico	17

Tipologia	Cortina			
	Funzioni	Abitazione, servizi e commercio			
	N. Piani	Piano terra, pi	rimo piano e sottotetto		
CI	Struttura Muratura in laterizio Tetto Tipologia A doppia falda Copertura Coppi				
	Tetto	Tipologia	A doppia falda		
ED		Copertura	Coppi		
	Grado di conse	<u>ervazione</u>	Buono		
	Giudizio di qu	<u>alità</u>	Di pregio

Via	Tia Roma n. 46 / 50					
	Facciata	Rivestimento	Intonacata e tinteggiata color nocciola; il piano terra è in mattoni faccia a vista			
		Zoccolo				
		Serramenti	Finestre in legno; davanzali disegnati	alle finestre de	el sottotetto	
		Oscuranti	Persiane in legno			
4		Inferriate				
\ \		Balconi				
STRADA	Ingressi	Pedonali	Un portone in legno e due vetrine Carrai			
	Portici	Struttura	Tre pilastri e capitelli in cotto, archi a due teste in mattoni			
SU		Pavimento	Piastrelle in cemento stampato 20 x 20 cm			
田田		Solaio	Piano			
FRONTE	Degrado					
RC	Superfetazioni					
II	Elementi archi	tettonici	Le proporzioni delle aperture rispettano i caratteri tipici.			
			Di pregio le cornici delle finestre del primo piano, con fregio e			
			timpano; di rilievo il cornicione, il pilastro con capitello, le			
			paraste agli spigoli dell'edificio e la targa in facciata che indica			
			l'anno di costruzione

Grado di conse	ervazione	Ottimo

Vic	olo S. Rocco n.	17			
	Facciata	Rivestimento	Muratura faccia a vist	ta; piano terra into	onacato
		Zoccolo			
		Serramenti	Finestre in legno		
)A		Oscuranti	Scuri in legno		
[A]		Inferriate	Grate alle finestre; balaustra in ferro della terrazza		
STRAD		Balconi	Terrazza sopra il secondo piano		
SO S	Ingressi	Pedonali		Carrai	Un portone in legno
1	Portici	Struttura			
		Pavimento			
FRONTE		Solaio			
H.	Degrado	Problema di u	midità di risalita		
	Superfetazioni				
	Elementi archi	tettonici			
	Grado di conse	ervazione	Ottimo

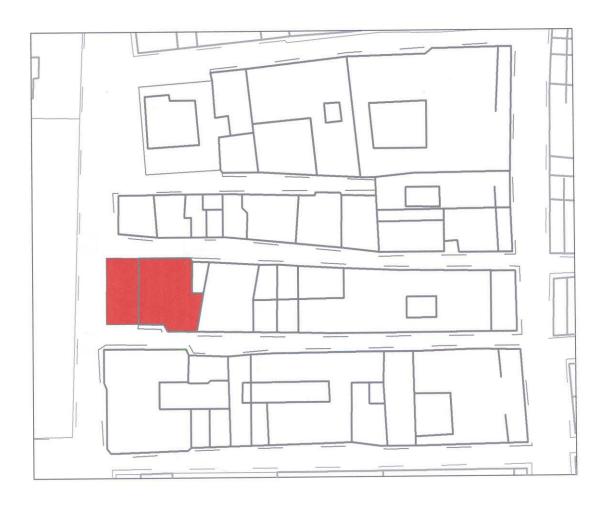
Inquadramento	E	Scheda	098
Fronti su strada	Via della Biblioteca	Civico	15 / 17
	Via Seletti	Civico	14
	Via Muzio	Civico	3

Tipologia	Cortina	
	Funzioni	Abitazione	
	N. Piani	Piano terra, p	rimo e secondo piano, sottotetto
EDIFICIO	Struttura	Muratura in 1	aterizio armato
E	Tetto	Tipologia	A padiglione
ED		Copertura	Coppi
_			
	Grado di conse	<u>ervazione</u>	Discreto
	Giudizio di qualità		Di scarsa qualità

Via	Via della Biblioteca n. 15 / 17					
	Facciata	Rivestimento	Intonacata e tinteggiata color arancio			
		Zoccolo	In cemento color marroncino			
		Serramenti	Finestre in legno; dav	Finestre in legno; davanzali e spalle in marmo		
		Oscuranti	Tapparelle in plastica			
DA		Inferriate	Balaustra in ferro del	terrazzo		
\exists		Balconi				
SU STRADA	Ingressi	Pedonali		Carrai	Una serranda	
	Portici	Struttura				
1		Pavimento				
FRONTE		Solaio				
Ó	Degrado	Danno da umi	dità al cornicione; tinto	eggiatura con segr	ni di dilavamento,	
FR		macchie e scrostature				
	Superfetazioni					
	Elementi archi	tettonici	Le finestre a ghigliottina, le tapparelle, i davanzali e le spalle in			
			marmo dequalificano	la facciata		
	Grado di conse	ervazione	Discreto

Via	Seletti n. 14					
	Facciata	Rivestimento	Intonacata e tinteggiata color arancio			
		Zoccolo	In cemento color marroncino			
		Serramenti	Finestre in legno; davanzali e	spalle in m	armo	
		Oscuranti	Tapparelle in plastica			
DA		Inferriate				
STRADA		Balconi				
) TF	Ingressi	Pedonali	Un accesso nella cancellata	Carrai	Un portone in legno	
SO S	Portici	Struttura				
		Pavimento				
FRONTE		Solaio				
Ó	Degrado	Danno da umi	dità al cornicione; inizio di esfe	oliazione e	dilavamento della	
FR		tinteggiatura				
	Superfetazioni					
	Elementi architettonici		Le finestre a ghigliottina, le tapparelle, i davanzali e le spalle in			
			marmo dequalificano la facciata			
	Grado di conse	rvazione	Discreto

Via	Via Muzio n. 3					
	Facciata	Rivestimento	Intonacata e tinteggiata color arancio			
		Zoccolo	In cemento color marroncino			
		Serramenti	Finestre in legno; day	anzali e spalle in mar	mo	
		Oscuranti	Tapparelle in plastica	Tapparelle in plastica		
4		Inferriate	Ringhiere in ferro dei balconi			
STRADA		Balconi	Due al primo piano, due al secondo piano; in c.a.			
<u>K</u>	Ingressi	Pedonali	Un portone	Carrai		
	Portici	Struttura				
SU		Pavimento				
田田		Solaio				
FRONTE	Degrado	Tinteggiatura	con segni di dilavame	nto e scrostature; dann	o localizzato da	
RC		umidità al cor	rnicione; manutenzione provvisoria			
H	Superfetazioni					
	Elementi archi	tettonici	La tettoia in c.a. sul portone d'ingresso, i balconi con le			
			ringhiere, le finestre a ghigliottina, le tapparelle, i davanzali e le			
			spalle in marmo dequ	alificano la facciata		
	Grado di conse	rvazione	Discreto

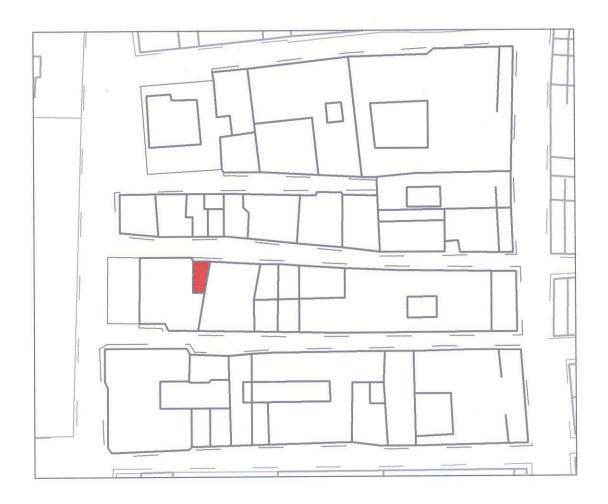
Inquadramento	E	Scheda	099
Fronti su strada	Via Seletti	Civico	12

Tipologia	Cortina	
	Funzioni	Abitazione	
	N. Piani	Piano terra, p	orimo piano e sottotetto
EDIFICIO	Struttura	Muratura in l	aterizio
H	Tetto	Tipologia	A doppia falda
ED		Copertura	Coppi
Grado di conservazione Discreto			Discreto
	Giudizio di qui	<u>alità</u>	Di qualità urbanistica ed architettonica

Via	Via Seletti n. 12				
	Facciata	Rivestimento	Intonacata		
		Zoccolo	In cemento		
		Serramenti	Finestre in legno		
4		Oscuranti	Scuri in legno		
STRADA		Inferriate	Grata alla finestra del piano terra		
K		Balconi			
	Ingressi	Pedonali	Un portone in legno	Carrai	
SU	Portici	Struttura			
		Pavimento			
FRONTE		Solaio			
RC	Degrado	Il cornicione r	necessita di manutenzione; manutenzione provvisoria alla finestra		
14		del sottotetto			
	Superfetazioni	i			
	Elementi archi	tettonici	Di rilievo l'arco in mattoni sopra il portone		
Grado di conservazione Discreto

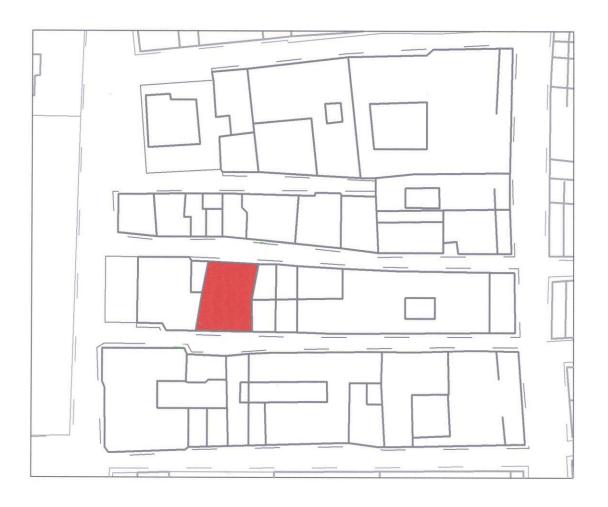
Inquadramento	E		Scheda	100
Fronti su strada	Via della Biblioteca		Civico	11 / 13
	Via Seletti		Civico	10

Tipologia	Cortina		
	Funzioni	Abitazione		
	N. Piani	Piano terra, p	rimo piano e sottotetto	
C	Struttura	Muratura in laterizio		
EDIFICI	Tetto	Tipologia	A doppia falda	
ED		Copertura	Coppi	
	Grado di conse	ervazione	Discreto	
	Giudizio di qu	<u>alità</u>	Di qualità urbanistica ed architettonica

Via	7ia della Biblioteca n. 11 / 13						
	Facciata	Rivestimento	Intonacata e tinteggiata co	lor giallo chiaro			
		Zoccolo	In graniglia marrone	In graniglia marrone			
		Serramenti	Finestre in legno; davanza	li in marmo			
		Oscuranti	Persiane in legno (scorrev	oli al piano terra)			
)A		Inferriate	Grate alle finestre del piano terra; ringhiera del terrazzo del secondo piano				
[A]		Balconi	Terrazzo al primo piano, terrazzo arretrato al secondo piano				
STRADA		Decorazioni					
SO S	Ingressi	Pedonali	Due portoni in legno	Carrai			
1	Portici	Struttura					
		Pavimento					
FRONTE		Solaio					
光	Degrado	Zoccolo scros	stato; danno da umidità sotto il terrazzo				
	Superfetazioni						
	Elementi archi	tettonici	Le proporzioni delle aperture rispettano i caratteri tipici.				
			Di rilievo la nicchia rettangolare con serliana, il cornicione e la cornice del portone				
	Grado di conse	ervazione	Discreto

Via	Seletti n. 10					
	Facciata	Rivestimento	Intonacata e tinteggiata color giallo chiaro			
		Zoccolo	In graniglia marrone			
		Serramenti	Finestre in legno; day	Finestre in legno; davanzali in marmo		
A		Oscuranti	Persiane in legno (scorrevoli al piano terra)			
$ \overline{Y} $		Inferriate				
STRADA		Balconi				
SO S	Ingressi	Pedonali		Carrai	Un portone in legno	
1	Portici	Struttura				
		Pavimento				
FRONTE		Solaio				
FR	Degrado	Segni di umid	i umidità sulla tinteggiatura del sottotetto; zoccolo scrostato			
	Superfetazioni					
	Elementi archi	tettonici	La dimensione dell'accesso carraio non è conforme al ritmo			
			della facciata

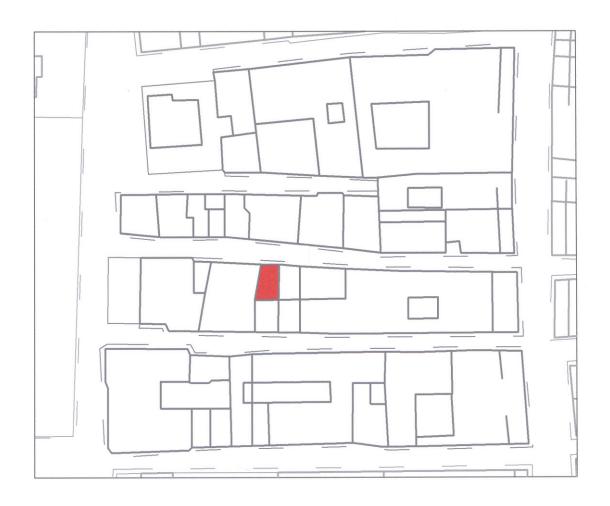
Inquadramento	E		Sche	la	101
Edificio vincolato con D.M. 18/04/1910 ex lege 364/1909				Cfr Tavola	QC T06a n° 03
Fronti su strada	Via Seletti		Civic	0	8

Tipologia	Cortina			
	Funzioni	Abitazione	Abitazione		
	N. Piani	Piano terra, p	orimo piano e sottotetto		
CE	Struttura Muratura in laterizio				
EDIFICIO	Tetto	Tipologia	A doppia falda		
ΕÐ		Copertura	Coppi		
	Grado di conservazione B		Buono		
	Giudizio di qui	<u>alità</u>	Di qualità urbanistica ed architettonica

Via	ia Seletti n.8				
	Facciata	Rivestimento	Intonacata e tinteggiata color rosa		
		Zoccolo	In cemento		
		Serramenti	Finestre in legno; davanzali in pietra		
		Oscuranti	Persiane in legno		
OA		Inferriate	Grata alla finestra del piano terra, inferriata sopra il portone		
₹		Balconi			
STRADA	Ingressi	Pedonali	Un portone in legno Carrai		
SOS	Portici	Struttura			
		Pavimento			
FRONTE		Solaio			
Ó	Degrado	Grate arruggin	nite, inizio di esfoliazione della tinteggiatura dello zoccolo		
FR	Superfetazioni				
	Elementi architettonici		Le proporzioni delle aperture rispettano i caratteri tipici.		
			Di rilievo le cornici delle aperture dipinte color grigio e le		
			cornici marcapiano		
	Grado di conse	ervazione	Ottimo

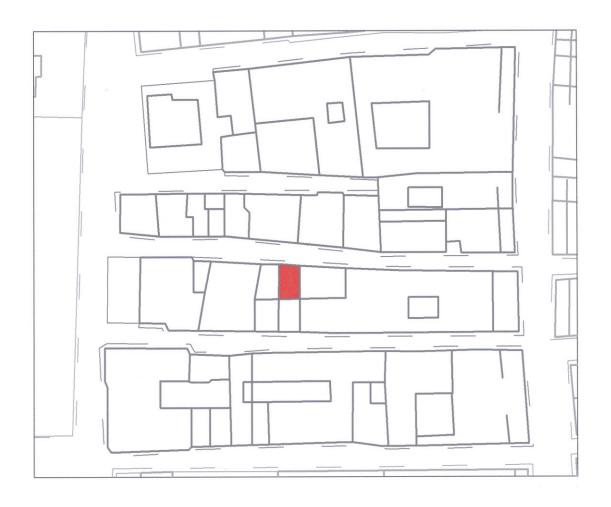
Inquadramento	E		Scheda		102
Edificio vincolato con D.M. 18/04/1910 ex lege 364/1909				Cfr Tavola (QC T06a n° 03
Fronti su strada	Via Seletti		Civi	co	6

Tipologia	Cortina			
	Funzioni	Abitazione	Abitazione		
	N. Piani	Piano terra, p	Piano terra, primo piano e sottotetto		
C	Struttura	Muratura in laterizio			
EDIFICI	Tetto Tipologia		A doppia falda		
ED		Copertura	coppi		
	-				
	Grado di conservazione		Buono		
	Giudizio di qualità		Di qualità urbanistica ed architettonica

Via	Seletti n. 6						
	Facciata	Rivestimento	Intonacata				
		Zoccolo	In cemento				
		Serramenti	Finestre in alluminio	color bianco, non con	formi alla facciata		
			per tipologia e materiali				
)A		Oscuranti					
STRADA		Inferriate	Ringhiera del balcone, grata alla finestra del piano terra				
		Balconi	Uno al primo piano				
S N S	Ingressi	Pedonali	Un portone	Carrai			
	Portici	Struttura					
FRONTE		Pavimento					
Ó		Solaio					
FR	Degrado						
	Superfetazioni						
	Elementi archi	tettonici	Le proporzioni delle aperture rispettano i caratteri tipici.				
			Di rilievo le cornici delle aperture dipinte in color grigio				
	Grado di conservazione		Ottimo

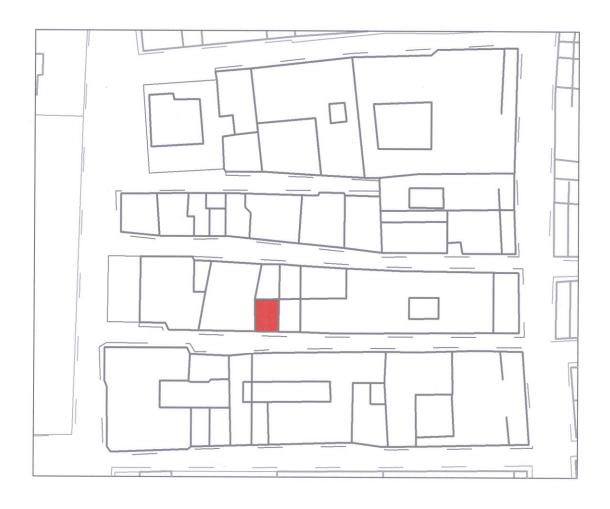
Inquadramento	E		Scheda		103
Edificio vincolato con D.M. 18/04/1910 ex lege 364/1909				Cfr Tavola (QC T06a n° 03
Fronti su strada Via della Bibliotec		ca	Civi	co	9

Tipologia	Cortina			
	Funzioni	Abitazione	Abitazione		
	N. Piani	Piano terra e	primo piano		
Struttura Muratura in laterizio			aterizio		
EDIFICIO	Tetto	Tipologia	A doppia falda		
ED		Copertura	Coppi		
Grado di conservazione Sufficiente			Sufficiente		
<u>Giudizio di qualità</u>			Di qualità urbanistica

Via	della Biblioteca	ı n. 9						
	Facciata	Rivestimento	Intonacata e tinteggiata color arancio					
		Zoccolo	In pietra sbozzata di h 1.40 m					
DA		Serramenti	Finestre in legno	Finestre in legno				
		Oscuranti	Veneziane					
		Inferriate	Grate alle finestre del	piano terra; ringhiera	in ferro del terrazzo			
$ \mathcal{F} $			del primo piano					
SU STRADA		Balconi	Terrazzo al primo piano					
S	Ingressi	Pedonali	Un portone	Carrai				
	Portici	Struttura						
Ę		Pavimento						
FRONTE		Solaio						
FR	Degrado	Tinteggiatura	esfoliata, con crepe, se	egni di dilavamento e	di manutenzione			
		provvisoria in	malta di cemento; il c	ornicione necessita ma	anutenzione			
	Superfetazioni							
	Elementi archi	tettonici	La facciata è priva di ritmo e non rispetta i caratteri tipici					
	Grado di conservazione		Sufficiente

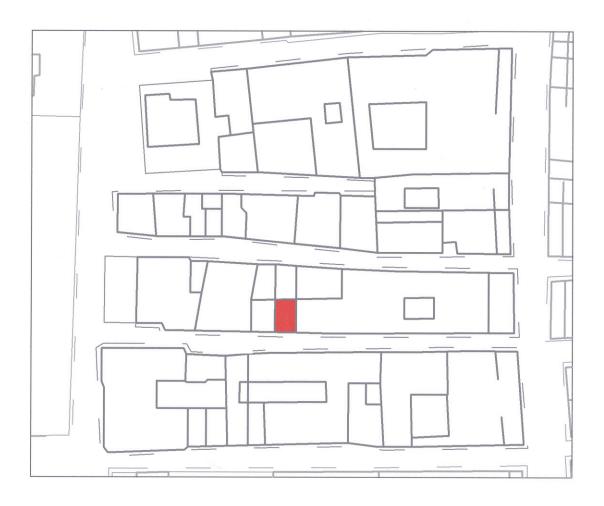
Inquadramento	E		Sch	eda	104
Edificio vincolato con D.M. 18/04/1910 ex lege 364/1909				Cfr Tavola (QC T06a n° 03
Fronti su strada Via della Biblioted		ca	Civi	co	5 / 7

Tipologia	Cortina			
	Funzioni	Abitazione	Abitazione		
	N. Piani	Piano terra, p	rimo e secondo piano, sottotetto		
EDIFICIO	Struttura Muratura in laterizio				
H	Tetto	Tipologia	A doppia falda		
Copertura Coppi		Copertura	Coppi		
Grado di conservazione Sufficiente			Sufficiente		
Giudizio di qualità Di qua			Di qualità urbanistica ed architettonica

Via della Biblioteca n. 5 / 7						
	Facciata	Rivestimento	Intonacata			
		Zoccolo	In cemento	In cemento		
		Serramenti	Finestre in legno			
4		Oscuranti	Persiane in legno			
STRADA		Inferriate				
K		Balconi				
	Ingressi	Pedonali	Un portone	Carrai	Un portone in legno	
SU	Portici	Struttura				
臣		Pavimento				
FRONTE		Solaio				
RC	Degrado	Danno da umi	dità di risalita fino a q	uota 1.80 m; picco	ole crepe e macchie	
<u> </u>		diffuse sull'in	tonaco; danno al corni	cione sullo spigol	o ovest	
	Superfetazioni					
	Elementi archi	tettonici	Le proporzioni delle aperture rispettano i caratteri tipici.			
	Grado di conservazione		Sufficiente

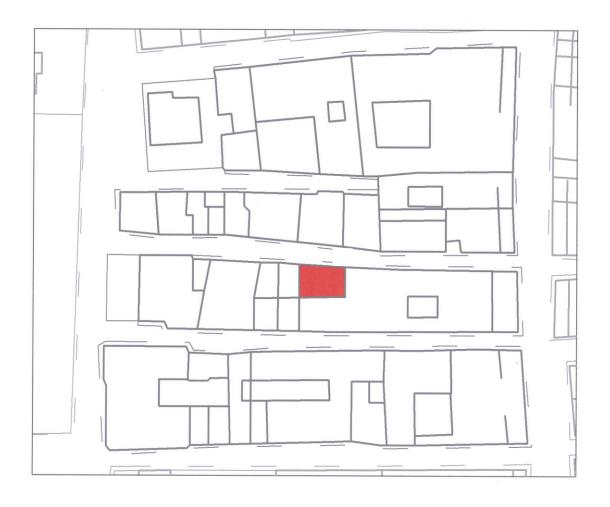
Inquadramento	E		Scheda	105
Edificio vincolato con D.M. 18/04/1910 ex lege 364/1909 Cfr Tavola QC T06a n° 03				
Fronti su strada	Via Seletti		Civico	4

Tipologia	Cortina			
	Funzioni	Servizi di pub	Servizi di pubblica utilità		
	N. Piani	Piano terra, pr	rimo e secondo piano, sottotetto		
Struttura Muratura in laterizio					
EDIFICIO	Tetto	Tipologia	A doppia falda		
ED		Copertura	Coppi		
	Grado di conse	Discreto			
	Giudizio di qu	<u>alità</u>	Di qualità urbanistica ed architettonica

Via	Via Seletti n. 4						
	Facciata	Rivestimento	In parte in muratura faccia a vista, in parte intonacato e				
		Zoccolo	In graniglia color bei	In graniglia color beige			
		Serramenti	Finestre in legno				
4		Oscuranti	Persiane in legno				
STRADA		Inferriate	Grate alle aperture del piano terra				
[K		Balconi					
	Ingressi	Pedonali	Due portoni	Carrai			
_ ⊢	Portici	Struttura					
		Pavimento					
Ž		Solaio					
FRONTE	Degrado	Tinteggiatura	con crepe ed esfoliazio	oni; piccolo danno da	umidità al II° piano;		
III		macchia a for	ma di persiana				
	Superfetazioni						
	Elementi archi	tettonici	Fronte non omogeneo; due teste di travi in legno sporgono in				
			facciata; di rilievo gli archi e le piattabande in mattoni a vista				
	Grado di conservazione		Discreto

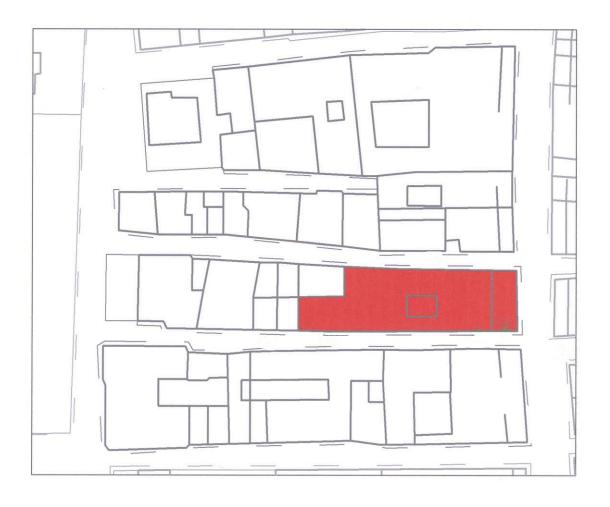
Inquadramento	E		Sc	heda	106
Edificio vincolato co	on D.M. 18/04/1910	ex lege 364/1909		Cfr Tavola Q0	C T06a n° 03
Fronti su strada	Via della Biblioteca		Ci	vico	1/3
	Via Roma		Ci	vico	
	Via Seletti		Ci	vico

Tipologia	Cortina			
	Funzioni	Biblioteca e s	Biblioteca e spazio espositivo		
	N. Piani	Piano terra, p	orimo piano e sottotetto		
CE	Struttura	aterizio			
EDIFICIO	Tetto	Tipologia	A padiglione		
ED		Copertura	Coppi		
Grado di conservazione			Discreto		
	Giudizio di qu	<u>alità</u>	Di pregio

Via	Via della Biblioteca n. 1 / 3						
	Facciata	Rivestimento	Intonacata e tinteggiata color rosso - arancio				
		Zoccolo	Intonacato				
		Serramenti	Finestre in legno				
		Oscuranti	Persiane in legno al prin	no piano			
		Inferriate	Grate alle finestre del piano terra e del primo piano				
DA		Balconi					
STRADA	Ingressi	Pedonali	Due portoni in legno	Carrai			
STI	Portici	Struttura	Due pilastri con paraste addossate, capitelli e arco				
SOS		Pavimento	In pietra				
		Solaio	Volte a botte con unghiature				
FRONTE	Degrado	Danno da umi	dità di risalita fino a quot	a 0.40 m; macchie	localizzate di umidità		
		sul cornicione	;				
上	Superfetazioni						
	Elementi archi	tettonici	Le proporzioni delle aperture rispettano i caratteri tipici.				
			Di pregio la campata del				
			cornici delle finestre, le cornici marcapiano, i davanzali formati				
			da elementi in cotto, le paraste, i capitelli e l'architrave

Via	Via Roma n.					
	Facciata	Rivestimento	Intonacata e tinteggiata color rosso - arancio			
		Zoccolo	Intonacato	Intonacato		
		Serramenti	Finestre in legno			
		Oscuranti				
A		Inferriate	Grate alle finestre del primo piano in ferro lavorato			
A D		Balconi				
STRADA	Ingressi	Pedonali	Un portone in legno	Carrai		
	Portici	Struttura	Quattro pilastri con paraste addossate, capitelli e archi			
SU		Pavimento	In pietra			
IE		Solaio	Volte a botte con ungh	niature		
FRONTE	Degrado	Segni di dilav	amento sul cornicione;	tinteggiatura macchia	nta sui pilastri; segni	
iR(di dilavamento	o dalle cornici delle finestre			
	Superfetazioni					
	Elementi archi	tettonici	Edificio simmetrico di tre campate. Di pregio il cornicione, le			
			cornici delle finestre e marcapiano, i davanzali formati da			
			elementi in cotto, le paraste, i capitelli e l'architrave			
	Grado di conservazione		Discreto

Via	Via Seletti n.						
	Facciata	Rivestimento	Intonacata e tinteggiata color rosso - arancio				
		Zoccolo	Intonacato				
		Serramenti	Finestre in legno				
		Oscuranti	Persiane in legno al p	Persiane in legno al primo piano (non a tutte le finestre)			
∢		Inferriate	Grate alle finestre del	piano terra e del prim	no piano		
₹D		Balconi					
STRADA	Ingressi	Pedonali	Un portone in legno	Carrai			
	Portici	Struttura	Due pilastri con paraste addossate, capitelli e arco				
SU		Pavimento	In pietra				
E		Solaio	Volte a botte con unghiature				
FRONTE	Degrado	Tinteggiatura	con segni di dilavamen	nto e piccole scrostatu	re

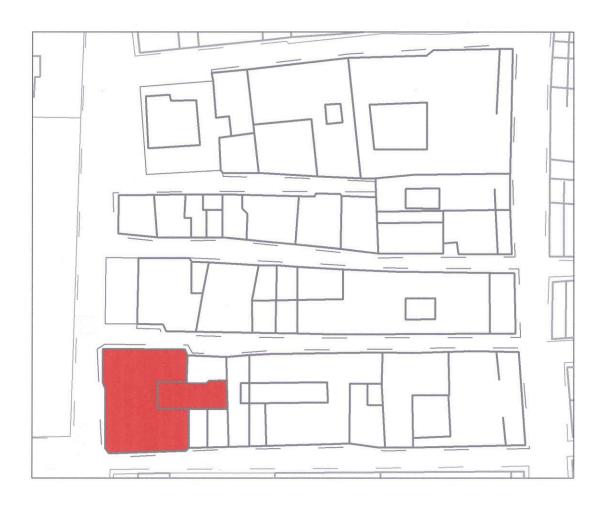
Inquadramento	E		Scheda	107
Fronti su strada Via XXV Aprile			Civico	29
	Via Muzio		Civico	
Via della Biblioteca			Civico	16

Tipologia	Cortina	Cortina				
	Funzioni	Abitazione e	Abitazione e servizi				
	N. Piani	Piano terra, p	Piano terra, primo e secondo piano				
EDIFICIO	Struttura	Muratura in la	Muratura in laterizio				
	Tetto	Tipologia	A padiglione				
ED		Copertura	Coppi				
	Grado di conservazione		Discreto				
	Giudizio di qu	<u>alità</u>	Di pregio

Via	Via XXV Aprile n. 29					
	Facciata	Rivestimento	Intonacata e tinteggia	ta color giallo e giallo	chiaro	
		Zoccolo	In graniglia color beig	ge		
		Serramenti	Finestre in legno con scuri interni			
		Oscuranti	Persiane	Persiane		
		Inferriate	Grate alle finestre del	seminterrato; sopralu	ce del portone in	
4			ferro lavorato			
 		Balconi				
STRADA	Ingressi	Pedonali	Un portone in legno	Carrai		
	Portici	Struttura				
SU		Pavimento				
E		Solaio				
FRONTE	Degrado	Danno da umi	dità di risalita fino a q	uota 2.00 m; crepe, scr	rostature, bolle e	
RC		dilavamento d	lella tinteggiatura			
<u>F</u>	Superfetazioni					
	Elementi archi	tettonici	Edificio pregevole nel suo impianto.			
			Di pregio le conici delle finestre, marcapiano e del portone, il			
			cornicione, le paraste agli spigoli dell'edificio; presenza di finte			
			finestre che armonizzano il ritmo della facciata			
	Grado di conse	ervazione	Discreto

Via	Muzio		
	Facciata	Rivestimento	Intonacata e tinteggiata color giallo e giallo chiaro
		Zoccolo	In graniglia color beige
		Serramenti	Finestre in legno con scuri compresi
		Oscuranti	Persiane
		Inferriate	Grate alle finestre del seminterrato; ringhiere dei balconi
		Balconi	Tre al primo piano, di cui uno poco sporgente
STRADA		Decorazioni	Cornicione; paraste agli spigoli dell'edificio; cornici delle finestre; cornice del portone; cornici marcapiano
[K]	Ingressi	Pedonali	
		Carrai	
SU	Portici	Struttura	
IE		Pavimento	
FRONTE		Solaio	
-iRC	Degrado		dità di risalita fino a quota 4.00 m; scrostature, bolle ed
		esfoliazioni della tinteggiatura; crepe nel cornicione; tinteggiatura delle decorazioni rovinata	
	Superfetazioni		
	Elementi archi	tettonici	Di pregio le conici delle finestre, marcapiano e del portone, il cornicione, le paraste agli spigoli dell'edificio; presenza di finte finestre che armonizzano il ritmo della facciata

Via	della Biblioteca	ı n. 16			
	Facciata	Rivestimento	Intonacata e tinteggia	ta color giallo e giallo	chiaro
		Zoccolo	In graniglia color beige		
		Serramenti	Finestre in legno con scuri compresi		
		Oscuranti	Persiane		
4		Inferriate	Grate alle finestre del seminterrato		
AD.		Balconi			
STRADA	Ingressi	Pedonali	Un portone in legno	Carrai	
	Portici	Struttura			
SU		Pavimento			
IE		Solaio			
FRONTE	Degrado	Danno da umi	dità di risalita fino a q	uota 3.00 m; tinteggia	tura non uniforme
RC		con esfoliazio	ioni e scrostature; piccole crepe di assestamento		
14	Superfetazioni				
	Elementi archi	tettonici	Di pregio le conici delle finestre, marcapiano e del portone, il		
			cornicione, le paraste agli spigoli dell'edificio; presenza di finte		
			finestre che armonizzano il ritmo della facciata		
	Grado di conse	rvazione	Discreto

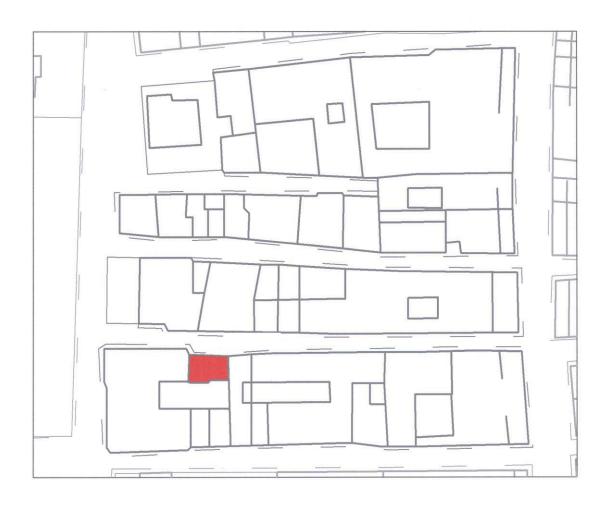
Inquadramento	E		Scheda	108
Fronti su strada	Via della Biblioted	ea	Civico	14

Tipologia	Cortina					
	Funzioni	Servizio	Servizio				
	N. Piani	Piano terra, pi	rimo e secondo piano				
C	Struttura	Muratura in n	nattoni				
EDIFI	Tetto Tipologia		A doppia falda				
ED		Copertura	Coppi				
	Grado di conse	<u>ervazione</u>	Discreto				
	Di qualità urbanistica ed architettonica

Via	della Biblioteca	n. 14		Via della Biblioteca n. 14					
	Facciata	Rivestimento	Intonacata e tinteggia	ta color giallo – aranc	io				
		Zoccolo	Intonacato						
		Serramenti	Finestre in legno						
4		Oscuranti	Persiane in legno						
Q (Inferriate							
STRADA		Balconi							
	Ingressi	Pedonali	Un portone	Carrai					
SU	Portici	Struttura							
Ä		Pavimento							
Ξ		Solaio							
FRONTE	Degrado	Danno da umi	a umidità sullo zoccolo; la tinteggiatura è più chiara al piano terra						
II	Superfetazioni								
	Elementi architettonici		Le proporzioni delle aperture rispettano i caratteri tipici.						
			Di rilievo il cornicione						
	Grado di conservazione		Discreto

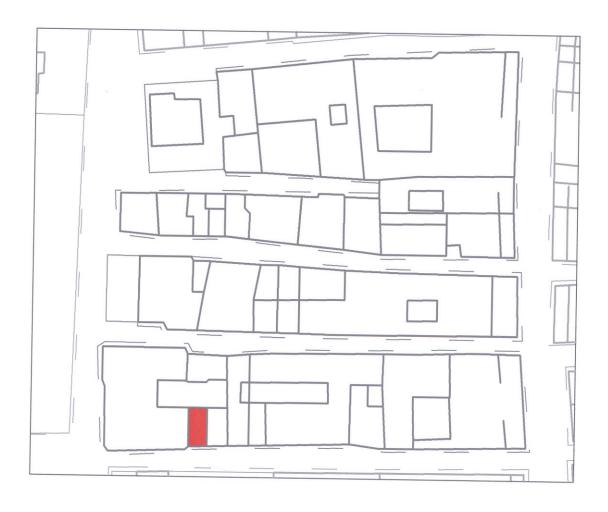
Inquadramento	E	Scheda	109
Fronti su strada	Via XXV Aprile	Civico	25 / 27

Tipologia	Cortina				
	Funzioni	Abitazione e	Abitazione e servizi			
	N. Piani	Piano terra, p	Piano terra, primo e secondo piano			
CE	Struttura	Muratura in l	aterizio			
EDIFICIO	Tetto	Tipologia	A doppia falda			
ED		Copertura	Coppi			
	Grado di conse	<u>ervazione</u>	Discreto			
Giudizio di qualità Di qualità urbanistica			Di qualità urbanistica

Via	7ia XXV Aprile n. 25 / 27					
	Facciata	Rivestimento	Intonacata e tinteggia	ta color giallo chi	aro	
		Zoccolo				
		Serramenti	Finestre in legno			
		Oscuranti	Persiane in legno			
OA		Inferriate				
STRADA		Balconi				
STF		Decorazioni				
SU S	Ingressi	Pedonali	Un portone in legno	Carrai	Un portone in legno	
	Portici	Struttura				
		Pavimento				
FRONTE		Solaio				
FR	Degrado	Tinteggiatura	con crepe, macchie, so	crostature e bolle		
	Superfetazioni					
	Elementi architettonici		La finestra del secondo piano non è in asse con quelle del primo			
			piano			
	Grado di conse	rvazione	Discreto

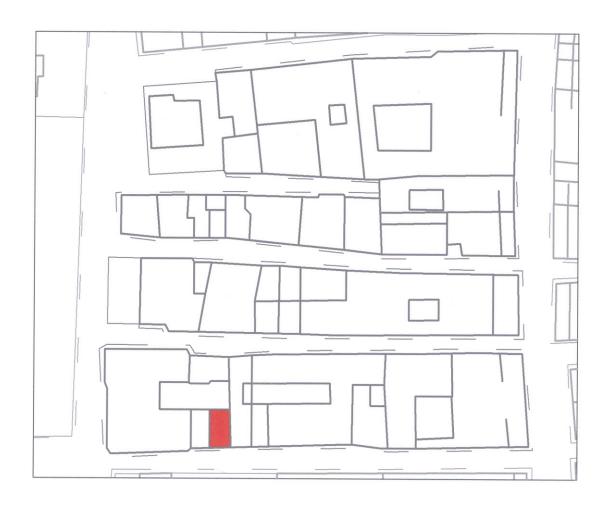
Inquadramento	E	Scheo	da 110
Fronti su strada	Via XXV Aprile	Civic	0 21 / 23

Tipologia	Cortina		
	Funzioni	Abitazione		
	N. Piani	Piano terra, primo e secondo piano		
CIO	Struttura	Muratura in laterizio		
EDIFI	Tetto	Tipologia	A doppia falda	
B		Copertura	Coppi	
Grado di conservazione Discreto			Discreto	
Giudizio di qualità Di qualità urbanistica ed architettonica			Di qualità urbanistica ed architettonica

Via	ia XXV Aprile n. 21 / 23					
	Facciata	11 11 11 11 11 11 11 11 11 11 11 11 11			al piano terra e verde al	
			primo e secondo pian	10		
		Zoccolo				
		Serramenti	Finestre in legno			
A		Oscuranti	Persiane in legno			
AI		Inferriate				
STRADA		Balconi				
	Ingressi	Pedonali	Un portone in legno	Carrai	Un portone in legno	
SO	Portici	Struttura				
		Pavimento				
FRONTE		Solaio				
FR	Degrado	Tinteggiatura	slavata con macchie; l	ouchi nella muratu	ıra	
	Superfetazioni					
	Elementi architettonici		Le proporzioni delle aperture rispettano i caratteri tipici, tranne			
			l'accesso carraio			
	Grado di conservazione		Sufficiente

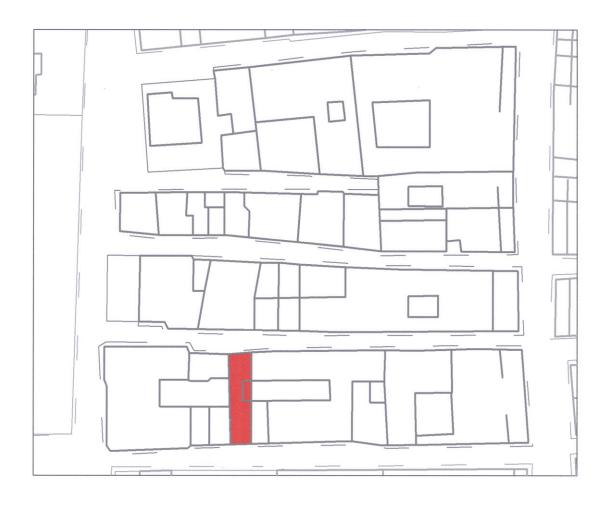
Inquadramento	E	Sched	a 111
Fronti su strada	Via XXV Aprile	Civico	19
	Via della Biblioteca	Civico	10 / 12

Tipologia	Cortina				
	Funzioni	Abitazione e	Abitazione e servizio			
	N. Piani	Piano terra, p	rimo e secondo piano			
EDIFICIO	Struttura	aterizio				
E	Tetto	A doppia falda				
ED		Coppi				
	Grado di conse	Discreto				
	Giudizio di qualità Di qualità urbanistica ed architettonica

Via	Via XXV Aprile n. 19				
	Facciata	Rivestimento	Intonacata		
		Zoccolo	In graniglia		
		Serramenti	Finestre in legno		
)A		Oscuranti	Persiane in legno		
[AI		Inferriate			
STRADA		Balconi	 		
S O S	Ingressi	Pedonali	Un portone in legno Carrai		
	Portici	Struttura			
		Pavimento			
FRONTE		Solaio			
FR	Degrado	Segni di umidità di risalita sullo zoccolo			
	Superfetazioni				
	Elementi architettonici		Le proporzioni delle aperture rispettano i caratteri tipici.		
Grado di conservazione Discreto

Via	della Biblioteca 10 / 12					
	Facciata	Rivestimento	Intonacata			
		Zoccolo	In graniglia			
		Serramenti	Finestre in legno, day	vanzali in pietra		
4		Oscuranti	Persiane in legno			
STRADA		Inferriate				
		Balconi				
	Ingressi	Pedonali	Un portone in legno	Carrai	Un portone in legno	
SU	Portici	Struttura				
田田		Pavimento				
FRONTE		Solaio				
RC	Degrado					
14	Superfetazioni					
	Elementi architettonici		Le proporzioni delle aperture rispettano i caratteri tipici, tranne			
			l'accesso carraio. Di rilievo il cornicione			
	Grado di conse	rvazione	Discreto

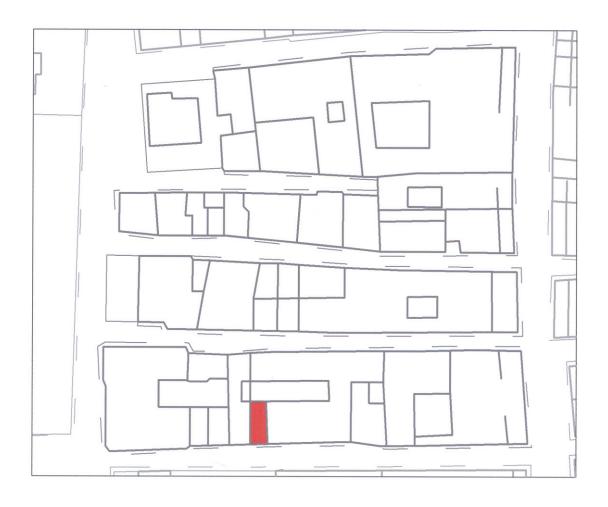
Inquadramento	E	Scheda	112
Fronti su strada	Via XXV Aprile	Civico	17

Tipologia	Cortina			
	Funzioni	Abitazione			
	N. Piani	Piano terra, p	rimo e secondo piano		
EDIFICIO	Struttura	Muratura			
E	Tetto	Tipologia	A falda		
ED		Coppi, lattoneria in acciaio			
	Insufficiente				
	Giudizio di que	<u>alità</u>	Di pregio

Via	a della Biblioteca 10 - 12				
	Facciata	Rivestimento	Intonacata e tinteggiata color verde chiaro		
		Zoccolo	Intonacato		
		Serramenti	Finestre in legno		
A		Oscuranti	Persiane in legno		
I.Y.		Inferriate			
STRADA		Balconi			
S O S	Ingressi	Pedonali	Un portone in legno Carrai		
	Portici	Struttura			
		Pavimento			
FRONTE		Solaio			
FR	Degrado	Segni di manu	nutenzione provvisoria a piano terra		
	Superfetazioni				
	Elementi architettonici		Le proporzioni delle aperture rispettano i caratteri tipici.		
	Grado di conservazione		Discreto

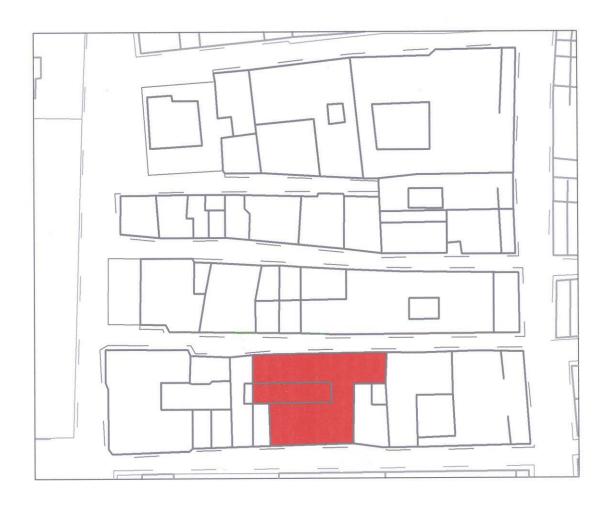
Inquadramento	E		Scheda	113
	_			
Fronti su strada	Via XXV Aprile		Civico	13 / 17
	Via della Biblioteca	a	Civico	6 / 8

Tipologia	Cortina			
	Funzioni	Abitazione, se	Abitazione, servizi, autorimesse e magazzino		
	N. Piani	Piano terra, p	rimo piano e sottotetto		
C	Struttura	aterizio			
EDIFICI	Tetto	Tipologia	A doppia falda		
ED		Copertura	Coppi		
Grado di conservazione Insufficiente			Insufficiente		
	Giudizio di qu	<u>alità</u>	Di pregio

Via	XXV Aprile n.	13 / 17				
	Facciata	Rivestimento	Intonacata e tinteggia	Intonacata e tinteggiata color giallo		
		Zoccolo				
		Serramenti	Finestre in legno			
		Oscuranti	Tapparelle al primo piano, persiane al secondo piano			
		Inferriate				
DA		Balconi				
STRADA	Ingressi	Pedonali	Un portone in legno	Carrai	Un portone in legno	
STI	Portici	Struttura				
SUS		Pavimento				
		Solaio				
FRONTE	Degrado		dità al piano terra; tint		·	
		danni al corni	cione; decorazioni rov	inate; i serramenti	necessitano	
出		manutenzione				
	Superfetazioni					
	Elementi architettonici		Le tapparelle sono in contrasto con la facciata. Di rilievo ciò che			
			rimane delle cornici delle aperture, quelle marcapiano e il			
			cornicione			
	Grado di conse	ervazione	Insufficiente

Via	della Biblioteca	n. 6 / 8			
	Facciata	Rivestimento	Intonacata e tinteggiata color giallo ocra		
		Zoccolo	In cemento		
		Serramenti	Finestre in legno		
		Oscuranti	Misti: tapparelle e pe	rsiane	
)A		Inferriate			
₹		Balconi			
STRADA	Ingressi	Pedonali	Un portone in legno	Carrai	Un portone in legno
	Portici	Struttura			
[I]		Pavimento			
FRONTE		Solaio			
Ö	Degrado				lità di risalita fino a quota
H.		3.00 m; segni di manutenzione provvisoria in malta di cemento			
	Superfetazioni	Scala e terrazz	zo nella corte interna		
	Elementi architettonici		Le tapparelle e i doppi vetri non sono conformi con la facciata.		
			Di rilievo quattro par	aste al piano terra	
Grado di conservazione Insufficiente

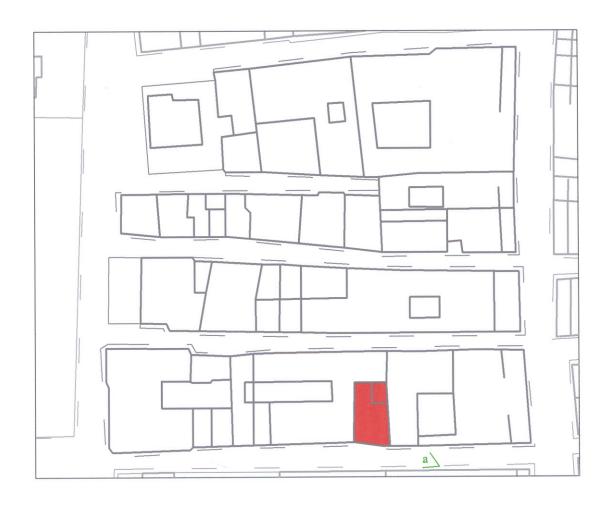
Inquadramento	E	Scheda	114
Fronti su strada	Via XXV Aprile	Civico	9 / 11

Tipologia	Cortina			
	Funzioni	Abitazione	Abitazione		
	N. Piani	Piano terra, p	Piano terra, primo e secondo piano		
01	Struttura	Muratura in laterizio			
EDIFICIO	Tetto	Tipologia	A doppia falda		
		Struttura	Legno		
		Copertura	Coppi		
Grado di conservazione Discreto			Discreto		
	<u>Giudizio di qu</u>	<u>alità</u>	Di qualità urbanistica ed architettonica

Via	XXV Aprile n.	9 / 11				
	Facciata	Rivestimento	Intonacata e tinteggiata color giallo			
	Zoccolo		Intonacato color marr	rone		
		Serramenti	Finestre in legno			
		Oscuranti	Persiane in legno scor	rrevoli		
		Inferriate	Ringhiere in ferro dei	Ringhiere in ferro dei balconi		
DA		Balconi	Due al primo piano, c	lue al secondo pia	no	
STRADA	Ingressi	Pedonali	Un portone in legno	Carrai	Un portone in legno	
STE	Portici	Struttura				
SU S		Pavimento				
		Solaio				
FRONTE	Degrado					
Q	Superfetazioni	Balconi				
H.	Elementi archi	tettonici	La facciata è stata profondamente modificata dalla			
			The state of the s		oni non rispondenti né	
			morfologicamente, né formalmente alla tipologia originaria. Di			
			rilievo le cornici dei portoni in rilievo e intonacati color beige e			
			le cornici marcapiano	intonacate color	grigio	
	Grado di conse	ervazione	Discreto

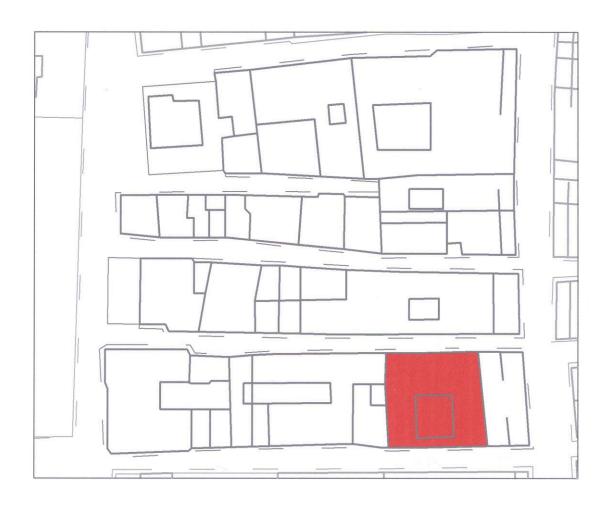
Inquadramento	E	Scheda	115
Fronti su strada	Via XXV Aprile	Civico	1 / 7
	Via della Biblioteca	Civico	2/4

Tipologia	Cortina			
	Funzioni	Abitazione, s	ervizi e commercio		
	N. Piani	Piano terra, p	Piano terra, primo e secondo piano		
EDIFICIO	Struttura	Muratura in 1	aterizio		
E	Tetto	Tipologia	A padiglione		
ED		Copertura	Coppi		
_					
	Grado di conse	Discreto			
	Giudizio di qu	<u>alità</u>	Di qualità urbanistica ed architettonica

Via	Via XXV Aprile n. 1 / 7					
	Facciata	Rivestimento	Intonacata e tinteggiata color giallo ocra			
		Zoccolo				
		Serramenti	Misti: metallo o legno			
		Oscuranti	Persiane in legno			
4		Inferriate				
AD.		Balconi				
STRADA	Ingressi	Pedonali	Due portoni e una vetrina	Carrai	Un portone in legno	
	Portici	Struttura				
SU		Pavimento				
IE		Solaio				
FRONTE	Degrado	Tinteggiatura	esfoliata; crepe; problema d	li umidità di 1	risalita; macchie di	
R		umidità vicino alla grondaia				
	Superfetazioni					
	Elementi archi	tettonici	Le proporzioni delle aperture rispettano i caratteri tipici, anche			
			se il fronte ha diverse altezze. Di rilievo le cornici delle finestre			
			dipinte color grigio			
	Grado di conse	ervazione	Discreto

Via	Via della Biblioteca n. 2 / 4					
	Facciata	Rivestimento	Intonacata e tinteggia	ta color giallo ocra		
		Zoccolo				
		Serramenti	Finestre in legno			
		Oscuranti	Persiane in legno			
		Inferriate	Grate alle finestre del	Grate alle finestre del piano terra		
DA		Balconi				
STRADA	Ingressi	Pedonali	Due portoni	Carrai		
STI	Portici	Struttura				
SO S		Pavimento				
		Solaio				
FRONTE	Degrado		dità di risalita fino a q			
			e e screpolature; assitto del tetto malridotto; segni di manutenzione			
臣		-	malta di cemento			
	Superfetazioni					
	Elementi archi	tettonici	Le proporzioni delle aperture rispettano i caratteri tipici, anche			
			se sono presenti due differenti altezze di interpiano .Di rilievo le			
			cornici delle finestre	dipinte color grigio		
	Grado di conse	ervazione	Sufficiente

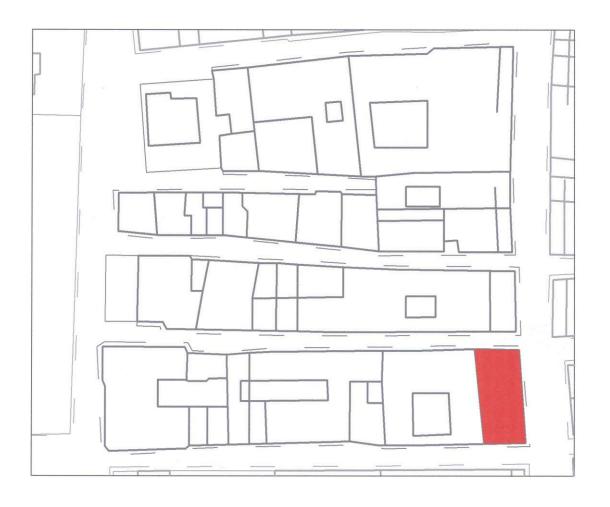
Inquadramento	E	Scheda	116
Fronti su strada	Via della Biblioteca	Civico	
	Via Roma	Civico	28 / 36
	Via XXV Aprile	Civico

Tipologia	Cortina			
	Funzioni	Abitazione, se	Abitazione, servizi e commercio		
	N. Piani	Piano terra, p	Piano terra, primo e secondo piano, sottotetto		
C	Struttura	aterizio			
EDIFICIO	Tetto	Tipologia	A padiglione		
ED		Copertura	Coppi		
_					
	Grado di conse	<u>ervazione</u>	Discreto		
	Giudizio di qu	<u>alità</u>	Di pregio

Via	Via XXV Aprile					
	Facciata	Rivestimento	Intonacata e tinteggia	ta color rosso – aranci	io	
		Zoccolo				
		Serramenti	Finestre in legno			
		Oscuranti	Persiane in legno			
		Inferriate				
DA		Balconi				
\ \ \\\\\\\\\\\\\\\\\\\\\\\\\\\\\\\\\\	Ingressi	Pedonali		Carrai		
STRADA	Portici	Struttura	Due pilastri intonacati con effetto bugnato e arco ribassato			
SU		Pavimento	Piastrelle in cemento con scanalature 20 x 20 cm			
		Solaio	Volta a vela			
FRONTE	Degrado	Problema di u	midità di risalita; tinte	ggiatura con bolle, cre	epe, esfoliazioni e	
		macchie				
王	Superfetazioni					
	Elementi archi	tettonici	Le proporzioni delle aperture rispettano i caratteri tipici.			
			Di pregio il cornicione, le cornici marcapiano e le cornici delle			
			finestre con fregio e timpano al primo piano. Le finestre murate			
			mantengono il ritmo d	della facciata		
	Grado di conse	ervazione	Discreto

Via	ia della Biblioteca					
	Facciata	Rivestimento	Intonacata e tinteggiata color rosso – arancio			
		Zoccolo				
		Serramenti	Finestre in legno			
		Oscuranti	Persiane in legno			
4		Inferriate				
AD.		Balconi				
STRADA	Ingressi	Pedonali		Carrai		
1	Portici	Struttura	Due pilastri intonacati con effetto bugnato e arco ribassato			
SU		Pavimento	Piastrelle in cemento con scanalature 20 x 20 cm			
I.E		Solaio	Volta a vela			
FRONTE	Degrado	Problema di u	midità di risalita; tinte	ggiatura con bolle, cre	epe, esfoliazioni e	
- K		macchie; danr	nie; danno al cornicione sullo spigolo est			
"	Superfetazioni					
	Elementi archi	tettonici	Le proporzioni delle aperture rispettano i caratteri tipici.			
			Di pregio il cornicione, le cornici marcapiano e le cornici delle			
			finestre con fregio e timpano al primo piano.			
	Grado di conse	rvazione	Discreto

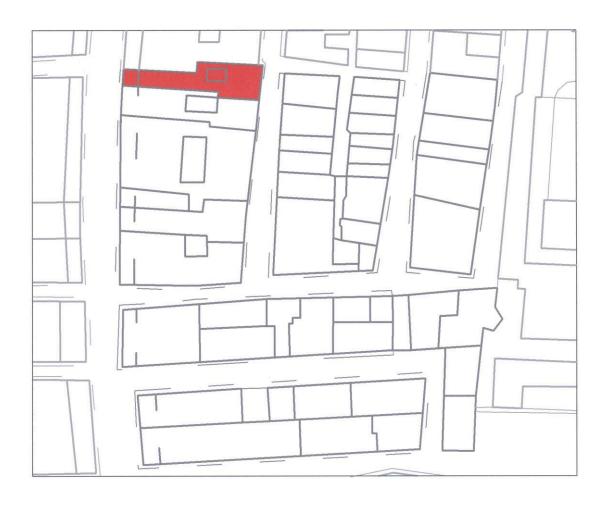
Inquadramento	F		Scheda	117
Fronti su strada	Via Roma		Civico	81
	Via Barezzi		Civico	16 / 18

Tipologia	Cortina			
	Funzioni	Abitazione e	Abitazione e commercio		
	N. Piani	Piano terra, p	Piano terra, primo piano e sottotetto		
C	Struttura	Muratura in 1	aterizio		
EDIFICIO	Tetto	Tipologia	A doppia falda		
ED		Copertura	Coppi		
	Grado di conservazione		Discreto		
	Giudizio di qu	<u>alità</u>	Di pregio

Via	Via Roma n. 81					
	Facciata	Rivestimento	Intonacata			
		Zoccolo				
		Serramenti	Finestre in legno			
)A		Oscuranti	Persiane in legno			
[A]		Inferriate				
STRADA		Balconi				
SU S	Ingressi	Pedonali	Un vetrina	Carrai		
	Portici	Struttura	Due pilastri, due capitelli (diversi), e un arco ribassato			
		Pavimento	Piastrelle in cemento con disegno stampato 25 x 25 cm			
FRONTE		Solaio	Piano			
K	Degrado	Esfoliazione e	one e scrostatura dell'intonaco dei pilastri			
	Superfetazioni					
	Elementi archi	tettonici	Le proporzioni delle aperture rispettano i caratteri tipici.			
	Grado di conse	rvazione	Discreto

Via	Tia Barezzi n. 16 / 18					
	Facciata	Rivestimento	Intonacata			
		Zoccolo	In cemento			
		Serramenti	Finestre in legno			
∀		Oscuranti	Veneziana al piano terra, persiane in legno al primo piano			
Ď		Inferriate	Grata alla finestra del piano terra			
		Balconi				
	Ingressi	Pedonali	Un portone	Carrai	Una serranda	
SU	Portici	Struttura				
		Pavimento				
FRONTE		Solaio				
RC	Degrado	Macchie di un	ie di umidità.			
Щ	Superfetazioni	Una finestra e	una finestrella sono ta	amponate		
	Elementi architettonici		Le proporzioni delle aperture, tranne il carraio, rispettano i			
			caratteri tipici.			
	Grado di conse	ervazione	Discreto

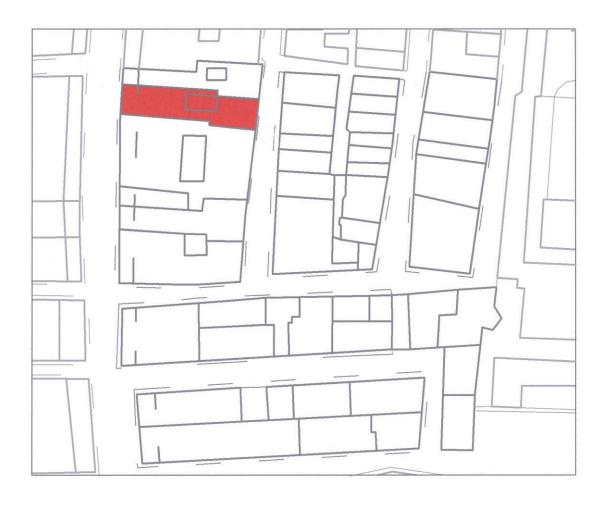
Inquadramento	F		Scheda	118
Fronti su strada	Via Roma		Civico	77 / 79
	Via Barezzi		Civico	12 / 14

Tipologia	Cortina con p	Cortina con portico		
	Funzioni	Servizi di inte	teresse pubblico e commercio		
	N. Piani	Piano terra, p	Piano terra, primo e secondo piano		
CI	Struttura	Muratura	Muratura		
EDIFICIO	Tetto	Tipologia	Falda		
ED		Copertura	Coppi		
	Grado di conservazione		Buono		
	Giudizio di qui	<u>alità</u>	Di pregio

Via	a Roma 77 / 79				
	Facciata	Rivestimento	Intonaco tinteggiato in giallo		
		Zoccolo			
		Serramenti	Finestre in legno		
		Oscuranti	Persiane		
4		Inferriate	Balaustre dei balconi in ferro lavorato		
AD.	Due al primo piano				
STRADA	Ingressi	Pedonali	Due portoni e una vetrina Carrai		
	Portici	Struttura	Tre pilastri con capitello e archi leggermente ribassati		
SU		Pavimento	In seminato con decorazioni a forma di rosone al centro delle		
Œ			campate		
Ż		Solaio	Controsoffitto piano		
FRONTE	Degrado	Piccole crepe	di assestamento, esfoliazione della tinteggiatura di un pilastro,		
<u>I</u>		dilavamento n	ella zona dei balconi		
	Superfetazioni				
	Elementi archi	tettonici	Le proporzioni delle aperture rispettano i caratteri tipici.		
			Di pregio il cornicione e le cornici in rilievo delle finestre		
	Grado di conse	ervazione	Ottimo

Via	ia Barezzi 12 / 14					
	Facciata	Rivestimento	Intonaco tinteggiato in giallo			
		Zoccolo	Graniglia gialla			
		Serramenti	Finestre in legno	Finestre in legno		
		Oscuranti	Persiane	Persiane		
DA		Inferriate				
STRADA		Balconi				
) TE	Ingressi	Pedonali		Carrai	Due portoni	
SU S	Portici	Struttura				
		Pavimento				
FRONTE		Solaio				
Ó	Degrado	Umidità di ris	alita, esfoliazioni punt	uali della tinteggiatura	a	
光	Superfetazioni					
	Elementi architettonici		Le proporzioni delle aperture rispettano i caratteri tipici.			
			Di pregio il cornicione, le cornici marcapiano, quelle delle			
			finestre e dei portali			
Grado di conservazione Ottimo

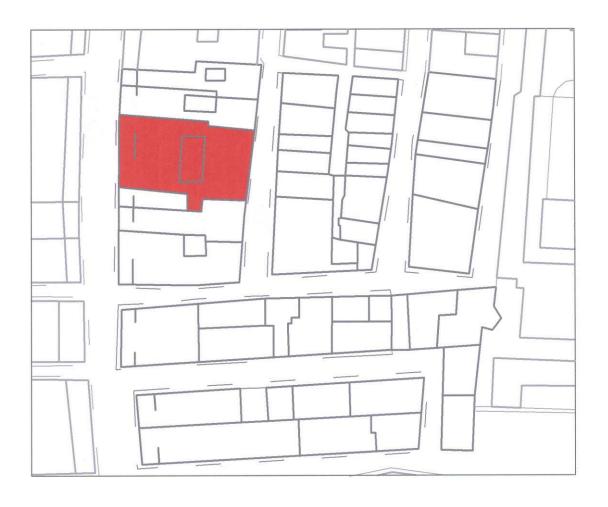
Inquadramento	F	Scheda	119
Fronti su strada	Via Roma	Civico	67 / 65
	Via Barezzi	Civico	8 / 10

Tipologia	Cortina con p	Cortina con portico			
	Funzioni	Servizi di int	Servizi di interesse pubblico e commercio			
	N. Piani	Piano terra, p	primo e secondo piano			
CI	Struttura	Muratura				
EDIFICIO	Tetto	Tipologia	Falda			
ED		Copertura	Coppi			
	Grado di conservazione		Discreto			
	Giudizio di qu	<u>alità</u>	Di pregio

Via	Via Roma 65 / 67					
	Facciata	Rivestimento	Intonaco tinteggiato in azzurro			
		Zoccolo				
		Serramenti	Finestre in legno			
		Oscuranti	Persiane			
4		Inferriate				
AD.		Balconi				
STRADA	Ingressi	Pedonali	Un portone e quattro vetrine	Carrai		
	Portici	Struttura	Cinque pilastri con paraste addossate, archi			
SU		Pavimento	Piastrelle a 45°, in cemento con decori a rilievo, 25 x 25 cm.			
田田		Solaio	Volte a crociera			
FRONTE	Degrado		i tra gli archi ed il cornicione, corn	icione con ma	cchie dovute ad	
'R		umidità e manutenzione provvisoria in cemento				
	Superfetazioni					
	Elementi archi	tettonici	Facciata simmetrica di cinque campate. Di pregio il cornicione,			
			le cornici marcapiano e delle finestre, le paraste agli spigoli			
			dell'edificio e le cornici degli archi			
Grado di conservazione Discreto

Via	a Barezzi 8 / 10					
	Facciata	Rivestimento	Intonaco tinteggiato in azzurro			
		Zoccolo	Intonacato tinteggiato	in grigio		
		Serramenti	Finestre in legno			
		Oscuranti	Persiane			
)A		Inferriate	Al piano terra			
Z		Balconi	,			
STRADA	Ingressi	Pedonali	Un portone	Carrai	Una serranda	
SO S	Portici	Struttura				
		Pavimento				
FRONTE		Solaio				
Ó	Degrado	Umidità di ris	alita, rigonfiamenti ed	esfoliazioni puntuali	del colore, piccole	
光		crepe				
	Superfetazioni					
	Elementi architettonici		Le proporzioni delle aperture rispettano i caratteri tipici.			
			Di rilievo le cornici dipinte			
	Grado di conse	ervazione	Discreto

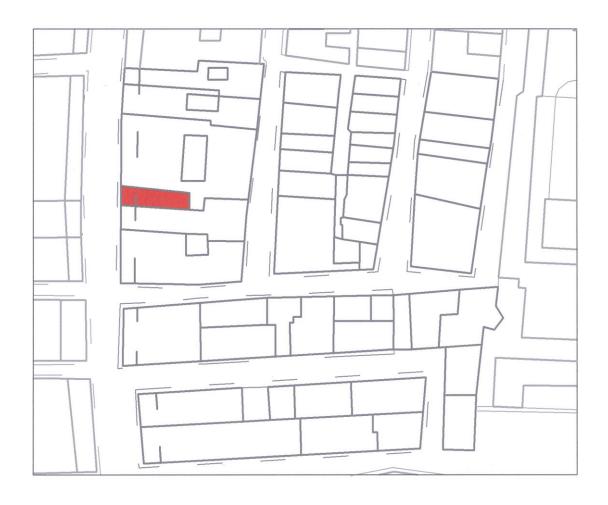
Inquadramento	F	Scheda		120
Edificio vincolato co	on D.M. 01/07/1911,	D.M. 28/01/1920 ex lege 364/1909	Cfr Tavol	la QC T06a n° 06
Fronti su strada	Via Roma	Civic	0	65

Tipologia	Cortina con p	portico		
	Funzioni	Abitazione e	Abitazione e commercio		
	N. Piani	Piano terra, p	Piano terra, primo, secondo e terzo piano		
EDIFICIO	Struttura	Muratura	Muratura		
H	Tetto Tipologia Copertura		Falda		
ED			Coppi		
	Grado di conse	<u>ervazione</u>	Buono		
	Giudizio di qu	<u>alità</u>	Di qualità urbanistica ed architettonica

Via	Roma 65					
	Facciata	Rivestimento	Intonaco tinteggiato in giallo			
		Zoccolo				
		Serramenti	Finestre in legno			
		Oscuranti	Persiane			
A		Inferriate				
₹		Balconi	i			
STRADA	Ingressi	Pedonali	Un portone e una vetrina	Carrai		
SU S	Portici	Struttura	Due pilastri tinteggiati in grigio con capitello e arco ribassato			
		Pavimento	Piastrelle in cemento con decori a rilievo, 20 x 20 cm			
FRONTE		Solaio	Volta a vela			
Q	Degrado	Piccole crepe	di assestamento, esfoliazione del colore dei pilastri, macchie			
H.		dovute ad umi	idità sul cornicione			
	Superfetazioni					
	Elementi architettonici		Le proporzioni delle aperture rispettano i caratteri tipici.			
			Di rilievo il cornicione e le cornici dipinte delle finestre			
	Grado di conservazione Discreto

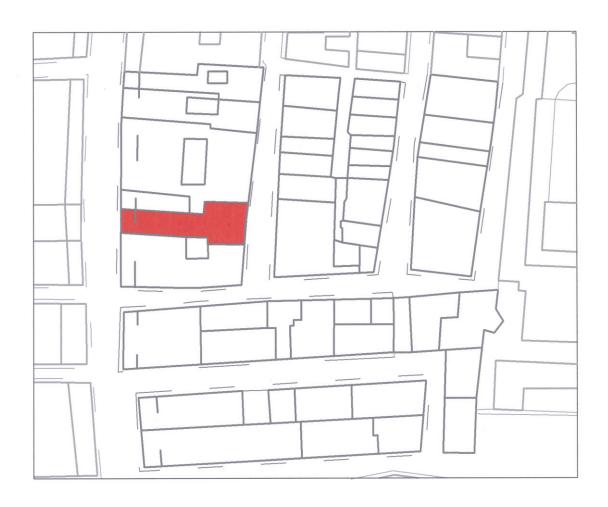
Inquadramento	F		Sche	eda	121
Edificio vincolato co	Edificio vincolato con D.M. 01/07/1911, D.M. 28/01/1920 ex lege 364/1909 Cfr Tavola QC T06a n° 06				
Fronti su strada	Via Roma		Civio	co	63
	Via Barezzi		Civio	co	4/6

Tipologia	Cortina con p	portico		
	Funzioni	commercio			
	N. Piani	Piano terra, p	primo e secondo piano		
C	Struttura Muratura Tetto Tipologia Falda Copertura Coppi				
H	Tetto	Tipologia	Falda		
B		Copertura	Coppi		
Grado di conservazione Sufficiente			Sufficiente		
Giudizio di qualità Di qualità urbanistica ed archite			Di qualità urbanistica ed architettonica

Via	Via Roma 63					
	Facciata	Rivestimento	Intonaco tinteggiato in rosa antico			
		Zoccolo				
		Serramenti	Finestre in legno			
		Oscuranti	Persiane			
DA		Inferriate				
₹		Balconi				
STRADA	Ingressi	Pedonali	Una vetrina	Carrai		
SUS	Portici	Struttura	Tre pilastri con spigoli smussati con capitello e archi			
		Pavimento	Lastre di pietra, misure varie			
FRONTE		Solaio	Controsoffitto piano			
Ö	Degrado	Scrostature in	tonaco delle cornici, es	sfoliazione del colore s	sopra il capitello	
景	Superfetazioni					
	Elementi archi	tettonici	Le proporzioni delle aperture rispettano i caratteri tipici.			
			Di pregio il cornicione, le cornici marcapiano e le cornici alle			
			finestre			
	Grado di conse	ervazione	Discreto

Via	Barezzi 4/6					
	Facciata	Rivestimento	p Intonaco			
		Zoccolo	In cemento			
		Serramenti	Finestre in legno			
		Oscuranti	Persiane			
DA		Inferriate				
₹	Balconi					
STRADA	Ingressi	Pedonali	Un portone e una vetrata	Carrai		
SO S	Portici	Struttura				
1		Pavimento				
FRONTE		Solaio				
Ó	Degrado		stato, crepe, esfoliazioni, m	acchie dovute ad	umidità,	
展		manutenzione provvisoria in cemento				
	Superfetazioni					
	Elementi archi	tettonici	Le proporzioni delle aperture, tranne la vetrata, rispettano i			
			caratteri tipici.			
	Grado di conse	ervazione	Insufficiente

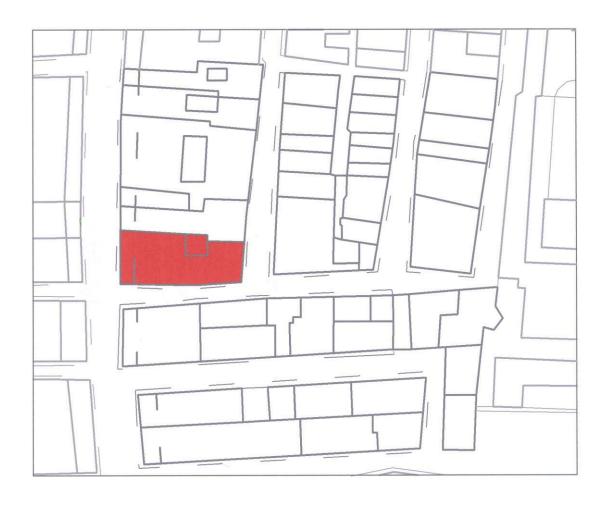
Inquadramento	F	Scheda	122
Fronti su strada	Via Roma	Civico	57 / 59 / 61
	Via Barezzi	Civico	2
	Via Pettorelli	Civico	2/4

Tipologia	Cortina con p	portico		
	Funzioni	Abitazione e	Abitazione e commercio		
	N. Piani	Piano terra, p	Piano terra, primo e secondo piano		
EDIFICIO	Struttura				
	Tetto	Tipologia	Falda		
		Copertura	Coppi		
	Grado di conse	Buono			
Giudizio di qualità Di pregio			Di pregio

Via	Via Roma 57 / 59/ 61				
	Facciata	Rivestimento	Intonaco tinteggiato in rosa		
		Zoccolo			
		Serramenti	Finestre in legno		
		Oscuranti	Persiane		
4		Inferriate			
\Delta		Balconi	Tre al primo piano, in muratura, di cui due poco sporgenti		
J STRADA	Ingressi	Pedonali	Tre vetrine	Carrai	
	Portici	Struttura	Quattro pilastri con spigolo smussato, due archi a tutto sesto e		
SU			uno ribassato		
Œ		Pavimento	Lastre di pietra, misure varie		
Z		Solaio	Controsoffitto piano		
FRONTE	Degrado	Dilavamento leggero dalle cornici alle finestre, colore dei pilastri leggermente esfoliato			pilastri leggermente
	Superfetazioni				
	Elementi archi	tettonici	Di pregio le cornici marcapiano e delle finestre, il fregio sotto il		
			cornicione, gli archi e la parasta angolare in bugnato		
	Grado di conse	ervazione	Ottimo

Via	Via Barezzi 2					
	Facciata	Rivestimento	Intonaco tinteggiato in rosa			
		Zoccolo	In intonaco			
		Serramenti	Finestre in legno			
4		Oscuranti	Persiane	Persiane		
\Q'		Inferriate	Alle finestre del piano	Alle finestre del piano terra		
STRADA		Balconi				
1	Ingressi	Pedonali		Carrai	Una serranda	
SU	Portici	Struttura				
		Pavimento				
FRONTE		Solaio				
RC	Degrado					
<u>I</u>	Superfetazioni					
	Elementi archii	tettonici	Le proporzioni delle aperture rispettano i caratteri tipici.			
			Di rilievo le cornici marcapiano e il cornicione			
	Grado di conse	rvazione	Ottimo

Via	Pettorelli 2/4	1				
	Facciata	Rivestimento	Intonaco tinteggiato in rosa			
		Zoccolo	In intonaco			
		Serramenti	Finestre in legno			
		Oscuranti	Persiane			
DA		Inferriate	Alle finestre del piano	Alle finestre del piano terra, sopraluce del portone		
STRADA		Balconi	Uno al primo piano, in muratura, angolare			
TE	Ingressi	Pedonali	Due portoni	Carrai	Una serranda	
S O S	Portici	Struttura				
		Pavimento				
FRONTE		Solaio				
Ó	Degrado					
FR	Superfetazioni					
	Elementi archi	tettonici	Di pregio le cornici marcapiano e delle finestre, il fregio sotto il			
			cornicione, la forma della finestrella sopra il portone, gli archi e			
			la parasta angolare in bugnato			
	Grado di conse	ervazione	Ottimo

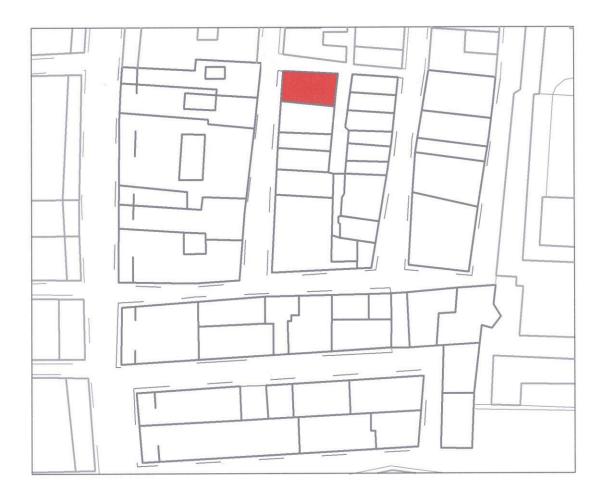
Inquadramento	F	Scheda	123
Fronti su strada	Via Barezzi	Civico	25 / 27
	Vicolo Torto	Civico	1
	Vicolo Torto	Civico

Tipologia	Cortina		
	Funzioni	Abitazione		
	N. Piani	Piano terra, p	rimo e secondo piano	
C	Struttura Muratura			
Tetto Tipologia Falda			Falda	
EDIFICI		Copertura	Coppi	
	Grado di conservazione Sufficiente			
	Giudizio di qu	<u>alità</u>	Di qualità urbanistica ed architettonica

Via	Barezzi 25 / 2	27			
	Facciata	Rivestimento	Intonaco		
		Zoccolo			
		Serramenti	Finestre in legno		
)A		Oscuranti	Scuri		
[A]		Inferriate	Sopraluce del portone		
STRAD		Balconi			
SO S	Ingressi	Pedonali	Un portone	Carrai	Un portone
	Portici	Struttura			
		Pavimento			
FRONTE		Solaio			
H.	Degrado	Umidità di ris	salita, piccole crepe		
	Superfetazioni				
	Elementi archi	tettonici	Di rilievo la cornice del portone		
	Grado di conse	ervazione	Sufficiente

Vicolo Torto 1					
FRONTE SU STRADA	Facciata	Rivestimento	Intonaco		
		Zoccolo			
		Serramenti	Finestre in legno		
		Oscuranti	Scuri		
		Inferriate			
		Balconi			
	Ingressi	Pedonali		Carrai	Un portone
	Portici	Struttura			
		Pavimento			
		Solaio			
	Degrado	Umidità di risalita, umidità dal cornicione, crepe vicino al pluviale, serramenti			
		da sistemare.			
	Superfetazioni				
	Elementi architettonici		Le proporzioni delle aperture, tranne il carraio, rispettano i		
			caratteri tipici.		
	Grado di conservazione		Discreto

Vic	Vicolo Torto					
	Facciata	Rivestimento	Intonaco			
		Zoccolo	Cemento spruzzato			
		Serramenti	Finestre in legno			
✓:		Oscuranti	Scuri	Scuri		
STRADA		Inferriate				
		Balconi	 			
	Ingressi	Pedonali		Carrai		
SU	Portici	Struttura				
		Pavimento				
FRONTE		Solaio				
RC	Degrado	Umidità di ris	alita, umidità dal corni	cione, crepe vicino al	pluviale, serramenti	
H.	_	da sistemare.		_		
	Superfetazioni					
	Elementi archi	tettonici				
	Grado di conservazione		Sufficiente
