RUE RO3

Schede degli edifici ricadenti nei centri storici e nei complessi storico - testimoniali

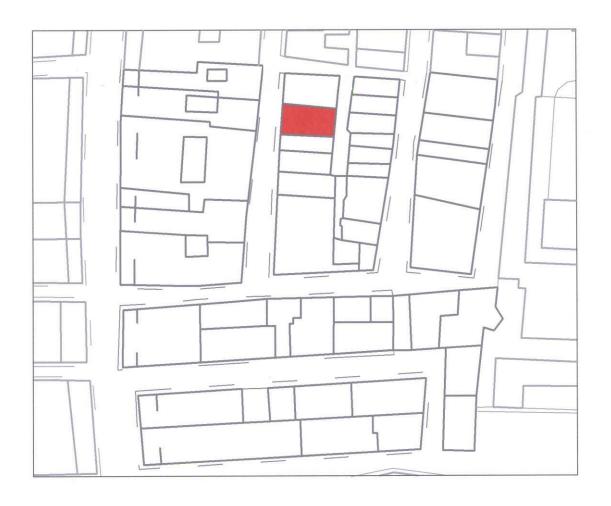
Inquadramento	F	Scheda	124
Fronti su strada	Via Barezzi	Civico	21 / 23
	Vicolo Torto	Civico	3

Tipologia	Cortina			
	Funzioni	Abitazione			
	N. Piani	Piano terra, p	Piano terra, primo e secondo piano		
CIO	Struttura	Muratura			
EDIF	Tetto	Tipologia	Falda		
ED		Copertura	Coppi		
Grado di conservazione Discreto			Discreto		
Giudizio di qualità Di qualità urbanistica ed architettonica			Di qualità urbanistica ed architettonica

Via	Via Barezzi 21 / 23					
	Facciata	Rivestimento	Intonaco tinteggiato in verde oliva			
		Zoccolo	Tinteggiato in marror	ne chiaro		
		Serramenti	Finestre in legno, dav	anzali e spalle in marı	mo	
		Oscuranti	Tapparelle			
DA		Inferriate	Al balcone e alla port	Al balcone e alla portafinestra al primo piano		
∑		Balconi	Uno al secondo piano			
STRADA	Ingressi	Pedonali	Un portone	Carrai	Due serrande	
S OS	Portici	Struttura				
		Pavimento				
FRONTE		Solaio				
Q	Degrado	Piccole crepe,	colore dello zoccolo le	eggermente esfoliato.		
FR	Superfetazioni					
	Elementi archi	tettonici	La dimensione delle aperture, il balcone con la balaustra in			
			ferro, le tapparelle, i davanzali e le spalle delle finestre			
			dequalificano la facciata			
Grado di conservazione Discreto

Vic	olo Torto 3				
	Facciata	Rivestimento	Intonaco primo piano, mattoni forati a vista secondo piano		
		Zoccolo	Tinteggiato in marror	ne chiaro	
		Serramenti	Finestre in legno		
		Oscuranti	Tapparelle		
)A		Inferriate	Alle finestre del piano terra		
X		Balconi			
STRADA	Ingressi	Pedonali	Un portone	Carrai	
SO S	Portici	Struttura			
		Pavimento			
FRONTE		Solaio			
Ó	Degrado	Screpolature r	nell'intonaco, umidità d	di risalita, mancanza d	li intonaco al secondo
FR		piano			
	Superfetazioni	Tettoia in ond	uline all'altezza del pr	imo piano	
	Elementi archi	tettonici	La dimensione delle aperture, le tapparelle, la tettoia, i davanzali		
			delle finestre dequalificano la facciata		
	Grado di conse	rvazione	Sufficiente

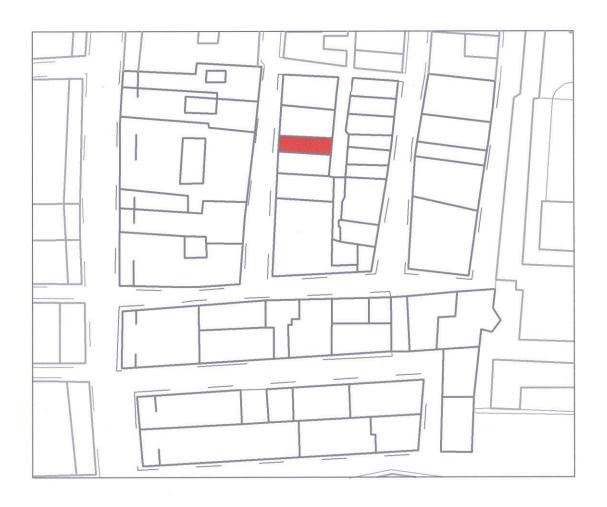
Inquadramento	F	Scheda	125
Fronti su strada	Via Barezzi	Civico	17 / 19
	Vicolo Torto	Civico

Tipologia	Cortina			
	Funzioni	Abitazione	Abitazione		
	N. Piani	Piano terra e	primo piano, sottotetto nel vicolo Torto		
EDIFICIO	Struttura	Muratura			
E	Tetto	Tipologia	Falda		
ED		Copertura	Coppi		
_					
	Buono				
	Giudizio di qu	<u>alità</u>	Di qualità urbanistica

Via	Via Barezzi 17 / 19					
	Facciata	Rivestimento	Intonaco tinteggiato in giallo chiaro			
		Zoccolo				
		Serramenti	Finestre in legno, davanzali in cotto			
		Oscuranti				
DA		Inferriate				
\exists		Balconi				
SU STRADA	Ingressi	Pedonali	Un portone	Carrai	Un portone	
	Portici	Struttura				
1		Pavimento				
FRONTE		Solaio				
Ó	Degrado					
HR.	Superfetazioni					
	Elementi archi	tettonici	Le proporzioni delle aperture, tranne il carraio, rispettano i			
			caratteri tipici.Di rilievo le cornici delle finestre, il cornicione e i			
			davanzali in cotto			
	Grado di conse	ervazione	Ottimo

Vic	Vicolo Torto				
	Facciata	Rivestimento	Intonaco tinteggiato in giallo chiaro		
		Zoccolo			
		Serramenti	Finestre in legno, dav	anzali in cotto	
		Oscuranti			
DA		Inferriate			
STRADA		Balconi			
TE	Ingressi	Pedonali		Carrai	
SO S	Portici	Struttura			
1		Pavimento			
FRONTE		Solaio			
Ö	Degrado				
H.	Superfetazioni	Apertura di ur	na nuova finestra sia al	primo che al secondo	piano e chiusura
		dell'ingresso j	pedonale a piano terra		
	Elementi architettonici		Le proporzioni delle aperture rispettano i caratteri tipici.		
			Di rilievo il cornicione e i davanzali in cotto		
	Grado di conse	ervazione	Ottimo

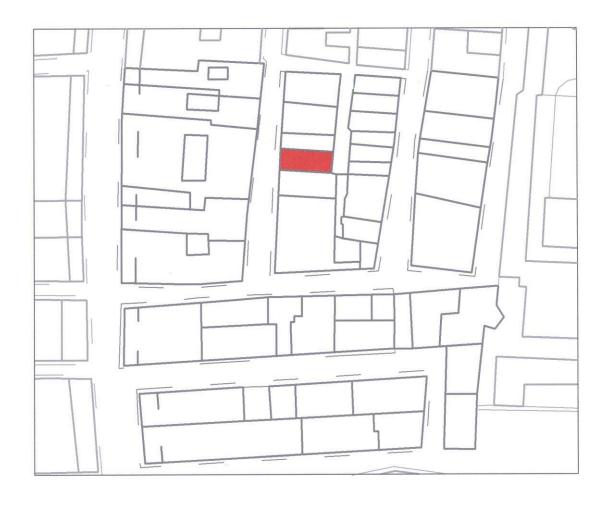
Inquadramento	F	Sci	heda	126
Fronti su strada	Via Barezzi	Civ	vico	13 /15
	Vicolo Torto	Civ	vico	5

Via	Via Barezzi 13 / 15					
	Facciata	Rivestimento	Intonaco tinteggiato in ocra			
		Zoccolo	Graniglia			
		Serramenti	Finestre in legno			
		Oscuranti	Persiane			
DA		Inferriate				
TRADA		Balconi				
	Ingressi	Pedonali	Un portone	Carrai	Una serranda	
SUS	Portici	Struttura				
		Pavimento				
FRONTE		Solaio				
Ó	Degrado	Tinteggiatura	esfoliata al piano terra	a; crepe, rigonfiamenti	i e sporco	
FR		sull'intonaco				
	Superfetazioni					
	Elementi archi	tettonici	Le proporzioni delle aperture, tranne il carraio, rispettano i			
			caratteri tipici.			
	Grado di conse	ervazione	Discreto

Vic	Vicolo Torto 5					
	Facciata	Rivestimento	Intonaco			
		Zoccolo				
		Serramenti	Finestre in legno			
A		Oscuranti	Veneziane			
\f		Inferriate	Alle finestre del piano terra			
STRADA		Balconi				
SO S	Ingressi	Pedonali	Un portone	Carrai		
	Portici	Struttura				
		Pavimento				
FRONTE		Solaio				
FR	Degrado	Macchie dovu	te ad umidità di risalit	a, intonaco screpolato	•	
	Superfetazioni	Tettoia al prin	ttoia al primo piano			
	Elementi archi	tettonici				
Grado di conservazione Discreto			Discreto

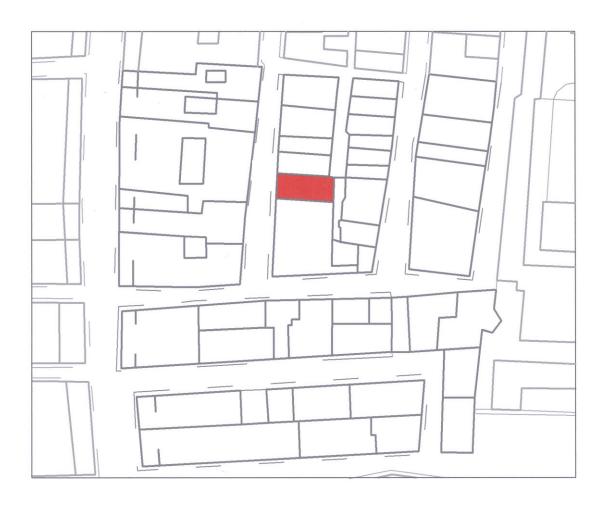
Inquadramento	F	Scheda	127
Fronti su strada	Via Barezzi	Civico	9 / 11
	Via Vicolo Torto	Civico	7

Via	Via Barezzi 9/11					
	Facciata	Rivestimento	Intonaco			
		Zoccolo	In rilievo			
		Serramenti	Finestre in legno, dav	anzali in marmo		
		Oscuranti	Tapparelle	Tapparelle		
DA		Inferriate	Balaustre dei balconi			
STRAD		Balconi	Due, uno al primo, uno al secondo piano			
),TE	Ingressi	Pedonali	Un portone	Carrai	Un portone	
S O S	Portici	Struttura				
		Pavimento				
FRONTE		Solaio				
Ó	Degrado	Macchie in fa	cciata dovute ad umidi	tà proveniente dal cor	nicione, e	
H.		sull'intradosso	o dei balconi.			
	Superfetazioni					
	Elementi archi	tettonici	La dimensione delle aperture, le tapparelle e i davanzali delle			
			finestre dequalificano la facciata			
	Grado di conservazione		Discreto

Vic	Vicolo Torto n. 7				
	Facciata	Rivestimento	Intonacata		
		Zoccolo			
		Serramenti	Finestre in legno		
)A		Oscuranti	Tapparelle in plastica		
Į.		Inferriate	Grate alle finestre		
STRADA		Balconi			
SO S	Ingressi	Pedonali	Un portone	Carrai	
	Portici	Struttura			
		Pavimento			
FRONTE		Solaio			
H.	Degrado	Umidità di ris	alita		
	Superfetazioni				
	Elementi archii	tettonici			
	Grado di conse	rvazione	Discreto

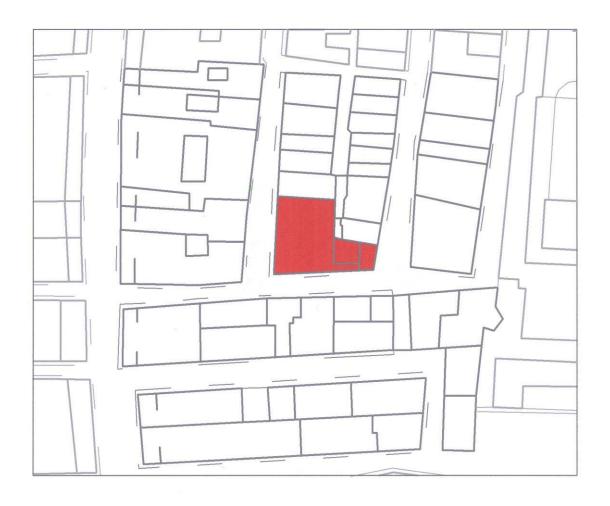
Inquadramento	F	Scheda	128
Fronti su strada	Via Barezzi	Civico	1/3/5/7
	Via Pettorelli	Civico	6/8
	Via Zilioli	Civico	2

Via	Via Barezzi 1 / 3 / 5 / 7					
	Facciata	Rivestimento	Intonaco			
		Zoccolo	In rilievo			
		Serramenti	Finestre in legno			
		Oscuranti	Persiane	Persiane		
4		Inferriate	Alle finestre del piano	Alle finestre del piano terra		
A D		Balconi				
STRADA	Ingressi	Pedonali	Due portoni	Carrai	Due portoni	
	Portici	Struttura				
SU		Pavimento				
田田		Solaio				
FRONTE	Degrado	Dilavamento o	dalle cornici marcapiar	no, umidità da risalita	e umidità dal	
- F		cornicione.				
"	Superfetazioni					
	Elementi archi	tettonici	Facciata di sette campate. Le proporzioni delle aperture, tranne i			
			carrai, rispettano i caratteri tipici.Di rilievo il cornicione, le			
			cornici delle finestre	e marcapiano		
	Grado di conse	ervazione	Grado di conservazione Discreto

Via	Via Pettorelli 6/8					
	Facciata	Rivestimento	Intonaco			
		Zoccolo	In rilievo			
		Serramenti	Finestre in legno			
		Oscuranti	Persiane			
DA		Inferriate	Alle finestre del piano terra			
₹		Balconi				
STRADA	Ingressi	Pedonali	Due portoni	Carrai		
SO S	Portici	Struttura				
		Pavimento				
<u>F</u>		Solaio				
FRONTE	Degrado	Dilavamento o	dalle cornici marcapiar	no, umidità da risalita	e umidità dal	
展		cornicione.				
	Superfetazioni					
	Elementi archi	tettonici	Le proporzioni delle aperture rispettano i caratteri tipici.			
			Di rilievo il cornicion	ne, le cornici delle fine	estre e marcapiano	
	Grado di conse	ervazione	Discreto

Via	Via Zilioli 2				
	Facciata	Rivestimento	Intonaco		
		Zoccolo	In rilievo		
		Serramenti	Finestre in legno		
4		Oscuranti	Persiane		
STRADA		Inferriate			
		Balconi			
	Ingressi	Pedonali		Carrai	Due serrande
SU	Portici	Struttura			
		Pavimento			
		Solaio			
FRONTE	Degrado	Crepa orizzontale di assestamento nei pressi dell'apertura carrabile, crepe nel cornicione.			carrabile, crepe nel
	Superfetazioni				
	Elementi archi	tettonici			
	Grado di conse	rvazione	Discreto

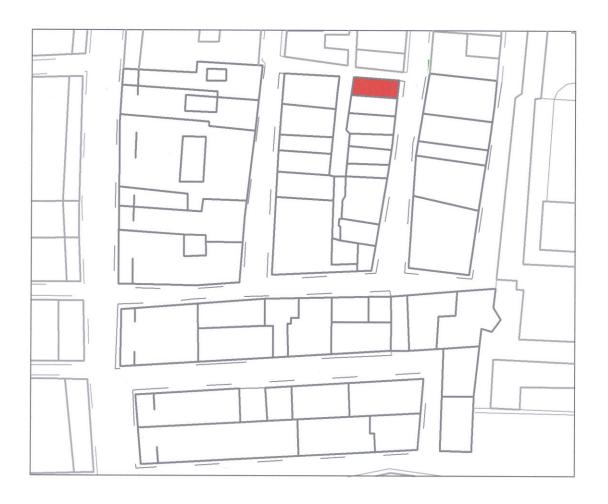
Inquadramento	F	Scheda	129
Fronti su strada	Via Zilioli	Civico	22
	Vicolo Torto	Civico	2
	Vicolo Torto (lato nord)	Civico

Via	Via Zilioli 22						
	Facciata	Rivestimento	Intonaco tinteggiato in bianco				
		Zoccolo	Graniglia				
		Serramenti	Finestre in legno				
4		Oscuranti	Persiane e tapparelle				
D'		Inferriate	Alla finestra del piano terra				
STRADA		Balconi					
	Ingressi	Pedonali	Un portone	Carrai			
SU	Portici	Struttura					
E		Pavimento					
		Solaio					
FRONTE	Degrado	Umidità di ris	alita, inizio dilavamen	to del colore			
14	Superfetazioni						
	Elementi architettonici		Le proporzioni delle aperture, tranne la finestra a piano terra,				
			rispettano i caratteri tipici.				
	Grado di conse	rvazione	Discreto

Vic	Vicolo Torto 2					
	Facciata	Rivestimento	Intonaco tinteggiato in bianco			
		Zoccolo	Graniglia			
		Serramenti	Finestre in legno			
A		Oscuranti	Scuri			
IAI		Inferriate	Alla finestra del piano terra			
STRADA		Balconi				
SU S	Ingressi	Pedonali	Un portone	Carrai		
	Portici	Struttura				
		Pavimento				
FRONTE		Solaio				
FR	Degrado	Umidità di ris	i risalita, inizio dilavamento del colore			
	Superfetazioni					
	Elementi archi	tettonici				
	Grado di conse	rvazione	Discreto	Discreto

Vic	Vicolo Torto (lato nord)					
	Facciata	Rivestimento	Intonaco tinteggiato in bianco			
		Zoccolo	Graniglia			
		Serramenti	Finestre in legno			
A		Oscuranti				
Į.		Inferriate	Alla finestra del piano terra			
STRADA		Balconi				
SU S	Ingressi	Pedonali		Carrai		
1	Portici	Struttura				
		Pavimento	 			
FRONTE		Solaio				
H.	Degrado	Umidità di risalita, inizio dilavamento del colore				
	Superfetazioni					
	Elementi archi	tettonici				
	Grado di conse	rvazione	Discreto

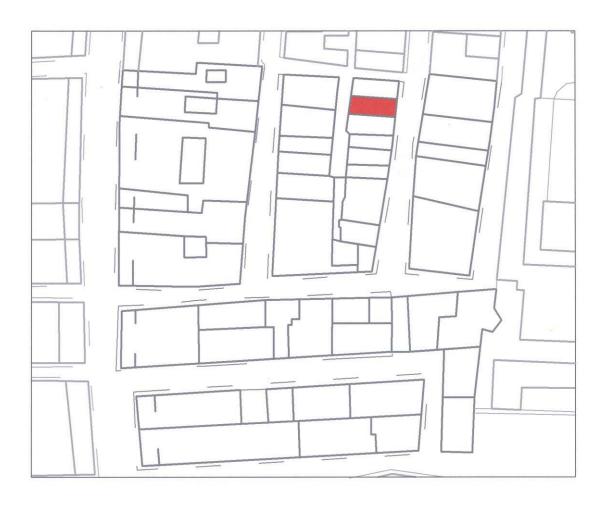
Inquadramento	F	Scheda	130
Fronti su strada	Via Zilioli	Civico	20
	Vicolo Torto	Civico	4

Tipologia	Cortina					
	Funzioni	In disuso	In disuso				
	N. Piani	Piano terra e	Piano terra e primo piano				
EDIFICIO	Struttura	Muratura					
E	Tetto Tipologia		Falda				
ED		Copertura	Coppi				
_							
	Grado di conse	<u>ervazione</u>	Insufficiente				
	Giudizio di qu	<u>alità</u>	Di qualità urbanistica ed architettonica

Via	7ia Zilioli 20					
	Facciata	Rivestimento	Intonaco tinteggiato in verde			
		Zoccolo				
		Serramenti	Finestre in legno			
A		Oscuranti	Scuri			
SU STRAD		Inferriate				
		Balconi				
S	Ingressi	Pedonali		Carrai	Un portone	
	Portici	Struttura				
ĮĮ.		Pavimento				
FRONTE		Solaio				
FR	Degrado	Intonaco scros	stato, tinteggiatura dila	vata, crepe, serrament	ti degradati	
	Superfetazioni					
	Elementi archi	tettonici				
	Grado di conservazione		Insufficiente

Vic	Vicolo Torto 4					
	Facciata	Rivestimento	Intonaco			
		Zoccolo				
STRADA		Serramenti	Finestre in legno			
		Oscuranti	Scuri			
		Inferriate				
		Balconi				
S O S	Ingressi	Pedonali	Un portone	Carrai		
	Portici	Struttura				
II		Pavimento				
FRONTE		Solaio				
FR	Degrado	Tinteggiatura	dilavata al 90%, inton	aco esfoliato, tetto da	anneggiato	
	Superfetazioni					
	Elementi archi	tettonici				
	Grado di conse	rvazione	Sufficiente

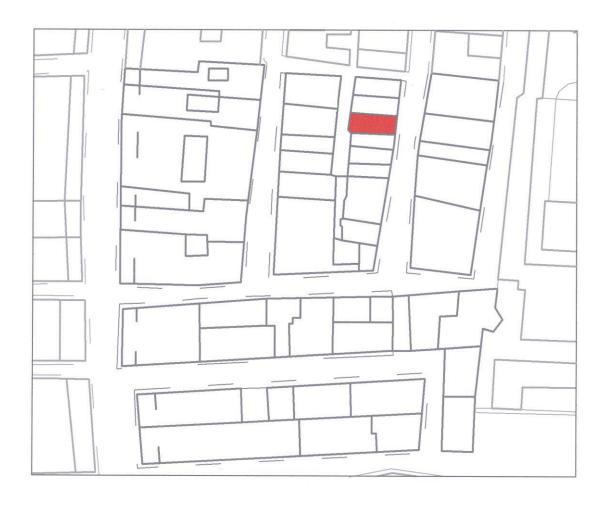
Inquadramento	F	Scheda	131
Fronti su strada	Via Zilioli	Civico	18
	Vicolo Torto	Civico	6

Via	Zilioli 18				
	Facciata	Rivestimento	Intonaco		
		Zoccolo	Graniglia		
		Serramenti	Finestre in legno		
4		Oscuranti	Persiane		
₽D		Inferriate			
TRADA		Balconi			
\sim	Ingressi	Pedonali	Un portone	Carrai	
SU	Portici	Struttura			
		Pavimento			
		Solaio			
FRONTE	Degrado	Umidità di ris	alita		
T.	Superfetazioni				
	Elementi archi	tettonici	Le proporzioni delle aperture, tranne la finestra a piano terra,		
			rispettano i caratteri tipici.		
	Grado di conse	ervazione	Sufficiente

Vic	Vicolo Torto 6					
	Facciata	Rivestimento	Intonaco			
		Zoccolo	Graniglia	Graniglia		
		Serramenti	Finestre in legno			
)A		Oscuranti	Scuri			
\forall		Inferriate				
STRADA		Balconi				
SU S	Ingressi	Pedonali	Un portone	Carrai		
	Portici	Struttura				
		Pavimento				
FRONTE		Solaio				
FR	Degrado	Umidità di ris	alita			
	Superfetazioni	Pensilina	Pensilina			
	Elementi architettonici		Le proporzioni delle aperture rispettano i caratteri tipici.			
Grado di conservazione Discreto

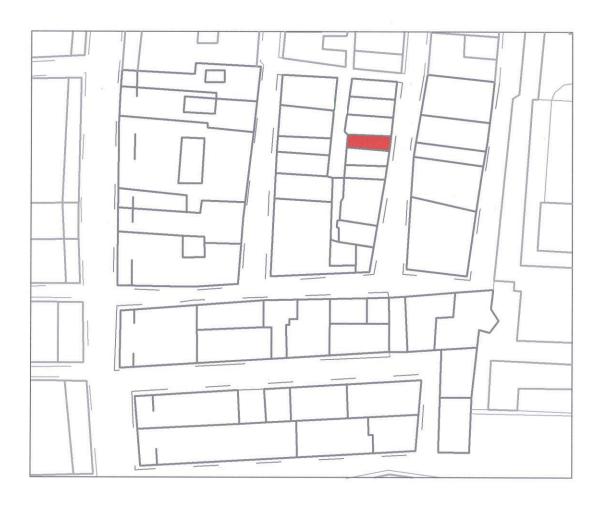
Inquadramento	F	Scheda	132
Fronti su strada	Via Zilioli	Civico	16
	Vicolo Torto	Civico	8

Via	Via Zilioli 16					
	Facciata	Rivestimento	Intonaco			
		Zoccolo	Graniglia	Graniglia		
		Serramenti	Finestre in legno			
4		Oscuranti	Tapparelle			
STRADA		Inferriate				
K		Balconi				
	Ingressi	Pedonali	Un portone	Carrai		
SU	Portici	Struttura				
		Pavimento				
FRONTE		Solaio				
RC	Degrado	Spigolo del co	ornicione lesionato			
II	Superfetazioni					
	Elementi architettonici		La dimensione delle finestre e il pluviale dequalificano la			
			facciata			
	Grado di conse	rvazione	Discreto

Vic	olo Torto 8					
	Facciata	Rivestimento	Intonaco			
		Zoccolo	Graniglia			
		Serramenti	Finestre in legno			
JA		Oscuranti	Scuri			
\\\\\\\\\\\\\\\\\\\\\\\\\\\\\\\\\\\\\\		Inferriate				
STRADA		Balconi				
SOS	Ingressi	Pedonali	Un portone	Carrai		
	Portici	Struttura				
		Pavimento				
FRONTE		Solaio				
FR	Degrado	Umidità di ris	alita	alita		
	Superfetazioni	Pensilina				
	Elementi architettonici					
	Grado di conservazione		Discreto

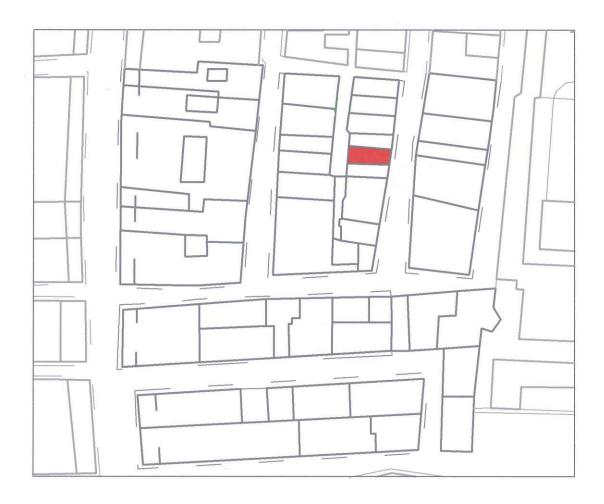
Inquadramento	F	Scheda	133
Fronti su strada	Via Zilioli	Civico	14
	Vicolo Torto	Civico	10

Via	Via Zilioli 14					
	Facciata	Rivestimento	Intonaco tinteggiato in ocra			
		Zoccolo	Graniglia	Graniglia		
		Serramenti	Finestre in legno			
		Oscuranti	Tapparelle			
Į Ž		Inferriate	Alla finestra del piano terra			
STRADA		Balconi				
	Ingressi	Pedonali	Un portone	Carrai		
SU	Portici	Struttura				
		Pavimento				
		Solaio				
FRONTE	Degrado					
T.	Superfetazioni					
	Elementi architettonici		Le tapparelle, la grata e il pluviale in acciaio dequalificano la			
			facciata			
Grado di conservazione Ottimo

Vic	Cicolo Torto 10					
	Facciata	Rivestimento	Intonaco tinteggiato in ocra			
		Zoccolo	Graniglia marrone			
		Serramenti	Veneziane			
A		Oscuranti	Scuri e veneziane			
STRADA		Inferriate				
TR		Balconi				
S O S	Ingressi	Pedonali	Un portone	Carrai		
	Portici	Struttura				
		Pavimento				
FRONTE		Solaio				
FR	Degrado	Inizio esfoliaz	ione della tinteggiatur	a, presenza di macchi	e in facciata	
	Superfetazioni	Pensilina				
	Elementi archi	tettonici				
	Grado di conservazione		Discreto

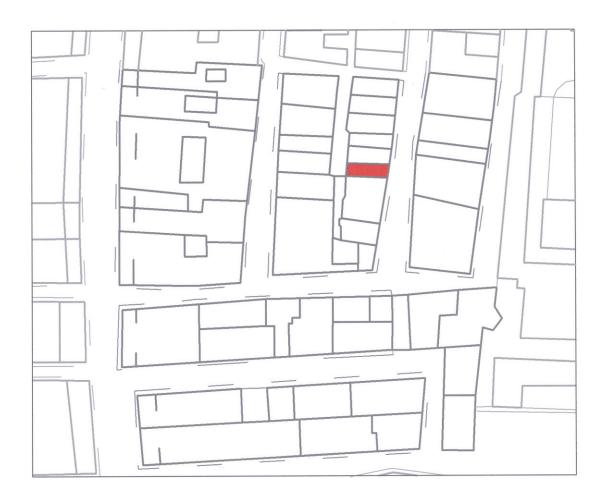
Inquadramento	F	Scheda	134
Fronti su strada	Via Zilioli	Civico	12
	Vicolo Torto	Civico	12

Via	Zilioli 12					
	Facciata	Rivestimento	Intonaco tinteggiato in verde acqua			
		Zoccolo	In intonaco			
		Serramenti	Finestre in legno, dav	anzali in marmo		
4		Oscuranti	Tapparelle	Tapparelle		
D)		Inferriate				
STRADA		Balconi				
1	Ingressi	Pedonali	Un portone	Carrai		
SU	Portici	Struttura				
		Pavimento				
FRONTE		Solaio				
RC	Degrado	Tinteggiatura	slavata, rattoppi, corni	cione rovinato		
14	Superfetazioni					
	Elementi architettonici		Di rilievo il cornicione. Le tapparelle e i davanzali dequalificano			
			la facciata			
	Grado di conse	ervazione	Sufficiente

Vic	Vicolo Torto 12				
	Facciata	Rivestimento	Intonaco		
		Zoccolo	In intonaco		
		Serramenti	Finestre in legno		
AC		Oscuranti	Scuri		
I.Y.		Inferriate			
STRADA		Balconi			
SO S	Ingressi	Pedonali	Un portone	Carrai	
1	Portici	Struttura			
		Pavimento			
FRONTE		Solaio			
FR	Degrado	Macchie dovu	te ad umidità		
	Superfetazioni				
	Elementi architettonici				
	Grado di conservazione		Discreto

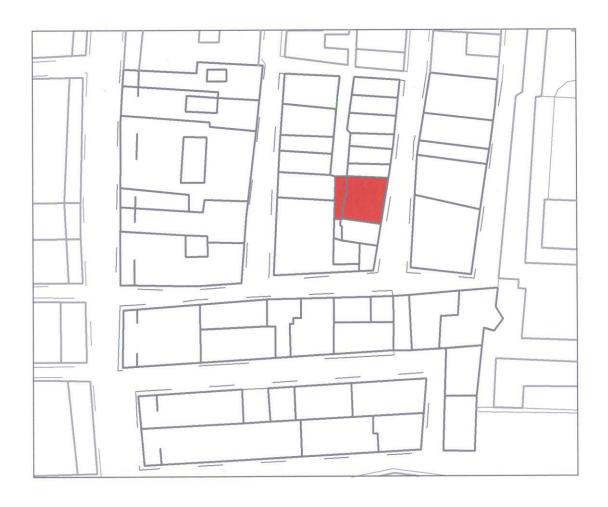
Inquadramento	F	Scheda	135
Fronti su strada	Via Zilioli	Civico	6 / 8 / 10
	Vicolo Torto	Civico

Via	Zilioli 6/8/1	0				
	Facciata	Rivestimento	Intonaco tinteggiato in giallo chiaro			
		Zoccolo	In granito	In granito		
		Serramenti	Finestre in legno			
4		Oscuranti	Persiane			
D'		Inferriate				
STRADA		Balconi				
	Ingressi	Pedonali	Un portone	Carrai	Due portoni	
SU	Portici	Struttura				
刊		Pavimento				
		Solaio				
FRONTE	Degrado					
<u>I</u>	Superfetazioni					
	Elementi architettonici		Le proporzioni delle aperture, tranne i carrai, rispettano i caratteri tipici.Di rilievo il cornicione e la cornice del portone			
Grado di conservazione Discreto					•

Vic	Vicolo Torto					
	Facciata	Rivestimento	Intonacata			
		Zoccolo				
		Serramenti	Finestre in legno			
)A		Oscuranti				
[A]		Inferriate				
STRADA		Balconi				
SO S	Ingressi	Pedonali	Un portone	Carrai		
	Portici	Struttura				
		Pavimento				
FRONTE		Solaio				
H.	Degrado	Umidità di risa	ılita			
	Superfetazioni	Finestra ad arco tamponata al primo piano				
	Elementi architettonici					
Grado di conservazione Discreto

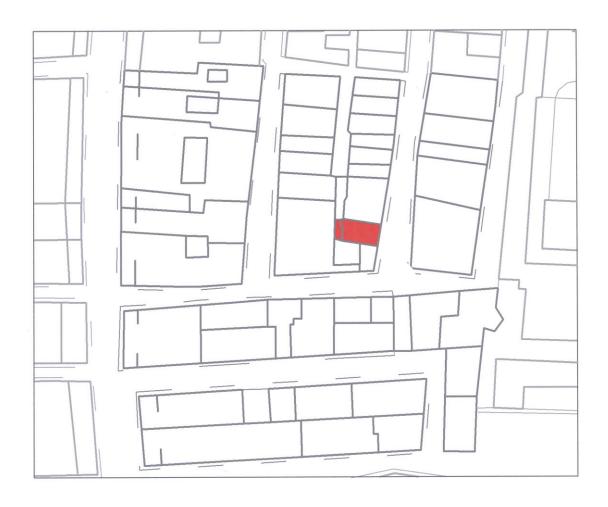
Inquadramento	F	Scheda	136
Fronti su strada	Via Zilioli	Civico	4

Via	7ia Zilioli 4					
	Facciata	Rivestimento	Intonaco tinteggiato in ocra			
		Zoccolo	Graniglia			
		Serramenti	Finestre in legno			
		Oscuranti	Persiane (scorrevoli a	al piano terra)		
DA		Inferriate				
$\mid \Xi \mid$		Balconi				
STRADA	Ingressi	Pedonali	Un portone	Carrai		
SO S	Portici	Struttura				
_		Pavimento				
FRONTE		Solaio				
Q	Degrado					
黑	Superfetazioni					
	Elementi architettonici		Le proporzioni delle aperture, tranne la finestra a piano terra,			
			rispettano i caratteri tipici.Di rilievo il cornicione e la cornice			
			del portone			
	Grado di conse	rvazione	Discreto

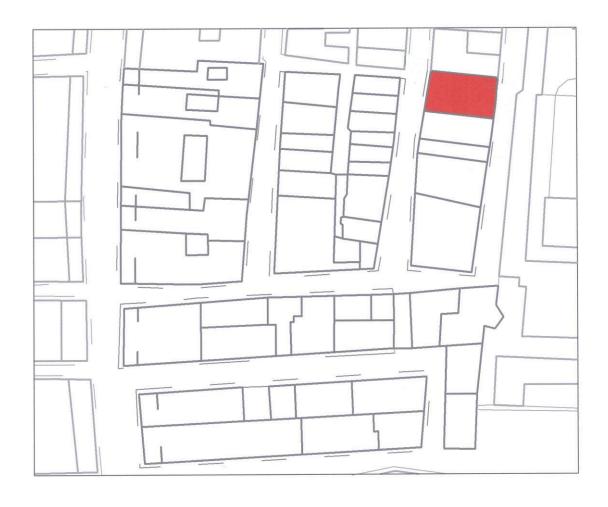
Inquadramento	F	Scheda	137
Fronti su strada	Via Zilioli	Civico	13 / 15
	Via Eletti	Civico	11

Via	Via Zilioli 13 / 15					
	Facciata	Rivestimento	Intonaco	Intonaco		
		Zoccolo	Graniglia			
		Serramenti	Finestre in legno			
		Oscuranti	Tapparelle			
DA		Inferriate				
\exists		Balconi				
STRADA	Ingressi	Pedonali	Un portone	Carrai	Una serranda	
SU S	Portici	Struttura				
1		Pavimento				
FRONTE		Solaio				
Ó	Degrado	Umidità di risalita, umidità e dilavamento dal cornicione, crepe di				
H.		assestamento, intonaco sollevato al piano terra				
	Superfetazioni					
	Elementi archi	tettonici	Le proporzioni delle aperture, tranne il carraio, rispettano i			
			caratteri tipici.Di rilie	evo il cornicione in co	tto	
	Grado di conservazione		Sufficiente

Via	Via Eletti 11					
	Facciata	Rivestimento	Intonaco tinteggiato in giallo			
		Zoccolo	Graniglia			
		Serramenti	Finestre in legno, plastica e pexiglass per le porte finestra			
4		Oscuranti	Scuri			
D'		Inferriate	Balaustra del terrazzo			
STRADA		Balconi	Terrazzo al primo piano			
1	Ingressi	Pedonali		Carrai	Un portone	
SU	Portici	Struttura				
田田		Pavimento				
		Solaio				
FRONTE	Degrado	Incrostazioni scure al bordo della terrazza, umidità di risalita, tinteggiatura quasi del tutto assente, macchie di colore vicino agli scuri, scuri degradati				
	Superfetazioni					
	Elementi architettonici		Le proporzioni delle aperture rispettano i caratteri tipici.			
	Grado di conservazione		Sufficiente

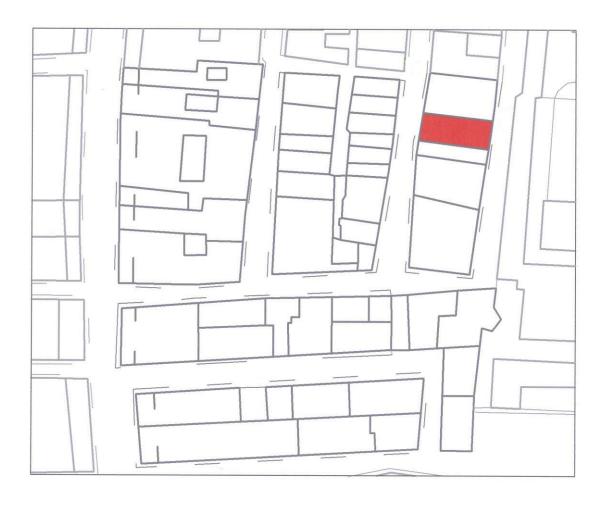
Inquadramento	F	Scheda	138
Fronti su strada	Via Zilioli	Civico	11
	Via Eletti	Civico	9

Tipologia	Cortina		
	Funzioni	Abitazione		
	N. Piani	Piano terra, primo piano e sottotetto		
EDIFICIO	Struttura	Muratura		
H	Tetto	Tipologia	Falda	
ED		Copertura	Coppi	
	Grado di conservazione		Sufficiente	
	Giudizio di que	<u>alità</u>	Di qualità urbanistica ed architettonica

Via	Via Zilioli 11					
	Facciata	Rivestimento	Intonaco			
		Zoccolo	In intonaco			
		Serramenti	Finestre in legno			
AC		Oscuranti	Persiane			
[AI		Inferriate				
STRADA		Balconi				
SU S	Ingressi	Pedonali	Un portone	Carrai		
	Portici	Struttura				
E		Pavimento				
FRONTE		Solaio				
FR	Degrado	Umidità di ris	Umidità di risalita, crepe di assestamento			
	Superfetazioni					
	Elementi architettonici		Di rilievo il cornicione e la cornice del portone			
	Grado di conservazione		Discreto

Via	Via Eletti 9						
	Facciata	Rivestimento	Intonaco tinteggiato d	Intonaco tinteggiato di bianco			
		Zoccolo	In cemento				
		Serramenti	Finestre in legno con zanzariere				
		Oscuranti	Scuri				
4		Inferriate	Balaustra terrazzo				
₽ D		Balconi	Terrazzo al primo piano				
STRADA	Ingressi	Pedonali		Carrai	Una serranda		
1	Portici	Struttura					
SU		Pavimento					
田田		Solaio					
FRONTE	Degrado	Tinteggiatura	e decorazioni esfoliate	, pareti prospicienti la	a terrazza con		
- R		macchie estes	e dovute ad umidità, qualche crepa				
"	Superfetazioni						
	Elementi architettonici		Le proporzioni delle aperture rispettano i caratteri tipici.				
			La facciata e le pareti interne del terrazzo sono decorate con				
			motivi geometrici				
	Grado di conservazione		Sufficiente

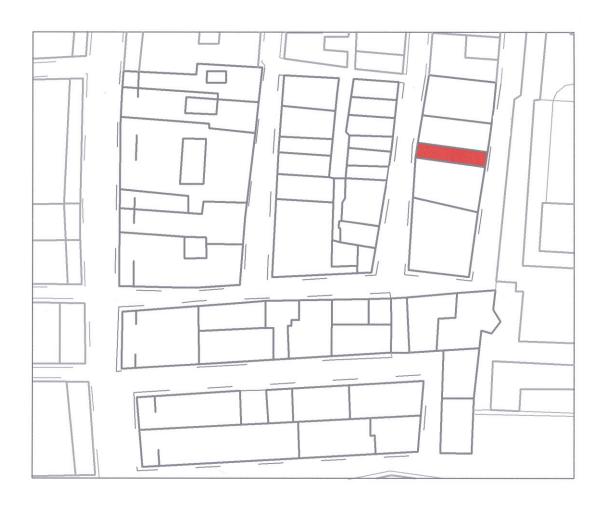
Inquadramento	F	Scheda	139
Fronti su strada	Via Zilioli	Civico	9
	Via Eletti	Civico	7

Tipologia	Cortina			
	Funzioni	Abitazione	Abitazione		
	N. Piani	Piano terra, p	Piano terra, primo e secondo piano		
C	Struttura	Muratura			
EDIFICIO	Tetto	Tipologia	Falda		
B		Copertura	Coppi		
Grado di conservazione Sufficiente			Sufficiente		
	Giudizio di que	<u>alità</u>	Di qualità urbanistica ed architettonica

Via	Zilioli 9				
	Facciata	Rivestimento	Intonaco tinteggiato in giallo		
		Zoccolo	In pietra		
		Serramenti	Finestre in alluminio a ghigliottina, non conformi alla facciata per tipologia e materiali		
		Oscuranti	Tapparelle		
STRADA		Inferriate			
K		Balconi			
1	Ingressi	Pedonali	Un portone	Carrai	
SU	Portici	Struttura			
1		Pavimento			
FRONTE		Solaio			
RC	Degrado	Intonaco con	rigonfiamenti puntuali		
II	Superfetazioni				
	Elementi archi	tettonici	Le proporzioni delle aperture rispettano i caratteri tipici.		
			Di rilievo il cornicione, il fregio e le cornici dipinte (sia quelle marcapiano che quelle delle finestre)		
	Grado di conse	ervazione	Ottimo

Via	Eletti 7					
	Facciata	Rivestimento	Intonaco tinteggiato in giallo e ocra			
		Zoccolo	In pietra			
		Serramenti	Finestre in legno	Finestre in legno		
4		Oscuranti	Persiane e scuri			
D'		Inferriate	Balaustra terrazza			
STRADA		Balconi	Terrazza			
	Ingressi	Pedonali		Carrai	Una serranda	
SU	Portici	Struttura				
Ē		Pavimento	 			
		Solaio				
FRONTE	Degrado	Piccole crepe	e manutenzione provv	isoria in cemento		
II	Superfetazioni	Tettoia in ond	uline sopra l'ingresso	carraio		
	Elementi architettonici		Le proporzioni delle aperture, tranne il carraio, rispettano i			
			caratteri tipici.Di rilievo le cornici alle finestre			
	Grado di conse	rvazione	Sufficiente

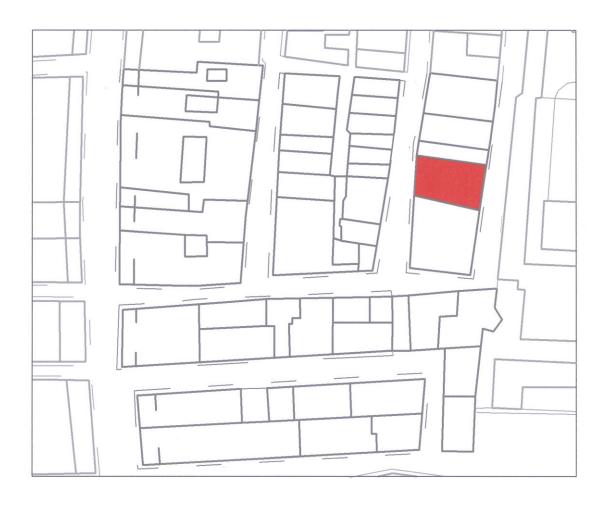
Inquadramento	F	Scheda	140
Fronti su strada	Via Zilioli	Civico	5 / 7
	Via Eletti	Civico	5

Tipologia	Cortina			
	Funzioni	Abitazione e	Abitazione e commercio		
N. Piani Piano terra, primo piano e sottotetto Struttura Muratura Tetto Tipologia Falda Copertura Coppi					
					Tetto
Copertura Coppi		Copertura	Coppi		
Grado di conservazione Discreto			Discreto		
	Giudizio di qu	<u>alità</u>	Di qualità urbanistica ed architettonica

Via	Zilioli 5/7			
	Facciata	Rivestimento	Intonaco tinteggiato in arancione	
		Zoccolo	In calce marrone	
		Serramenti	Finestre in legno	
		Oscuranti	Persiane	
A		Inferriate		
₹		Balconi		
SU STRADA	Ingressi	Pedonali	Due vetrine, non conformi alla facciata per proporzioni, tipologia e materiali	
		Carrai		
FRONTE	Portici	Struttura		
0		Pavimento		
FR		Solaio		
	Degrado			
	Superfetazioni			
	Elementi archi	tettonici	Di rilievo il cornicione	
	Grado di conse	ervazione	Discreto

Via	Eletti 5					
	Facciata	Rivestimento	Intonaco tinteggiato in arancione			
		Zoccolo	In calce marrone			
		Serramenti	Finestre in legno	Finestre in legno		
		Oscuranti	Persiane			
)A		Inferriate				
$\mid \mathbb{Z}$		Balconi				
STRADA	Ingressi	Pedonali	Un portone	Carrai		
SO S	Portici	Struttura				
		Pavimento				
FRONTE		Solaio				
Ó	Degrado					
光	Superfetazioni	Tettoia in ond	uline sopra l'ingresso	pedonale, panche in co	emento con	
		decorazioni ai	lati dell'ingresso			
	Elementi archi	tettonici	Le proporzioni delle aperture rispettano i caratteri tipici.			
			Di rilievo il cornicione			
	Grado di conse	ervazione	Ottimo

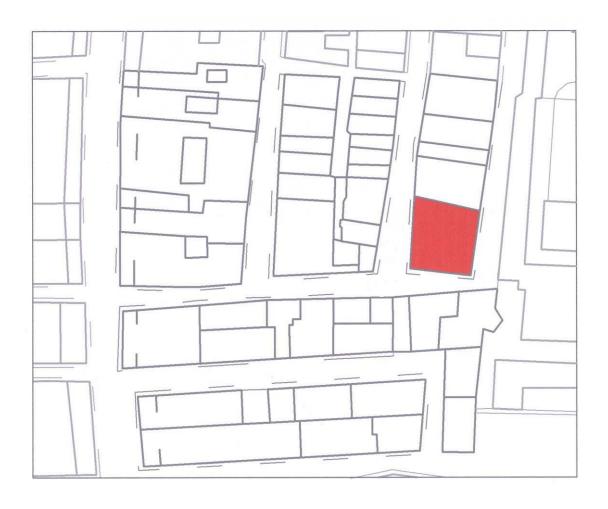
Inquadramento	F	Scheda	141
Fronti su strada	Via Zilioli	Civico	1
	Via Eletti	Civico	1

Tipologia	Cortina			
	Funzioni	Abitazione e	Abitazione e servizi di interesse pubblico		
	N. Piani	Piano terra, p	Piano terra, primo e secondo piano		
CE	Struttura	Muratura			
EDIFICIO	Tetto Tipologia		Falda		
ED		Copertura	Coppi		
Grado di conservazione Buono			Buono		
	Giudizio di qu	<u>alità</u>	Di qualità urbanistica ed architettonica

Via	/ia Zilioli 1						
	Facciata	Rivestimento	Intonaco tinteggiato in giallo				
		Zoccolo	In intonaco				
		Serramenti	Finestre in legno	Finestre in legno			
		Oscuranti	Persiane	Persiane			
DA		Inferriate	Al piano terra e balau	Al piano terra e balaustre alle finestre del secondo piano			
A	Balconi						
STRA DA	Ingressi	Pedonali	Un portone	Carrai	Due portoni		
S O S	Portici	Struttura					
		Pavimento					
FRONTE		Solaio					
0	Degrado						
FR	Superfetazioni						
	Elementi architettonici		Le proporzioni delle aperture, tranne i carrai, rispettano i				
			caratteri tipici.Di rilievo il cornicione in elementi in cotto, le				
			cornici marcapiano e le paraste agli spigoli dell'edificio				
	Grado di conservazione		Ottimo

Via	Via Eletti 1						
	Facciata	Rivestimento	Intonaco tinteggiato in giallo				
		Zoccolo	In intonaco				
		Serramenti	Finestre in legno				
		Oscuranti	Persiane				
)A		Inferriate					
Z		Balconi					
STRAD	Ingressi	Pedonali		Carrai	Un portone		
SUS	Portici	Struttura					
		Pavimento					
FRONTE		Solaio					
Ó	Degrado						
K	Superfetazioni						
	Elementi archi	tettonici	Le proporzioni delle aperture rispettano i caratteri tipici.				
			Di rilievo il cornicione in elementi in cotto, le cornici				
			marcapiano e le paraste agli spigoli dell'edificio				
	Grado di conse	ervazione	Ottimo

Via	Pettorelli				
	Facciata	Rivestimento	Intonaco tinteggiato i	n giallo	
		Zoccolo	In intonaco		
		Serramenti	Finestre in legno		
		Oscuranti	Persiane		
OA		Inferriate	Al piano terra e alle finestre del secondo piano		
STRAD		Balconi			
TE	Ingressi	Pedonali		Carrai	
SOS	Portici	Struttura			
		Pavimento			
FRONTE		Solaio			
Ó	Degrado				
FR	Superfetazioni				
	Elementi architettonici		Le proporzioni delle aperture rispettano i caratteri tipici.		
			Di rilievo il cornicione in elementi in cotto, le cornici		
			marcapiano e le paraste agli spigoli dell'edificio		
	Grado di conservazione		Ottimo

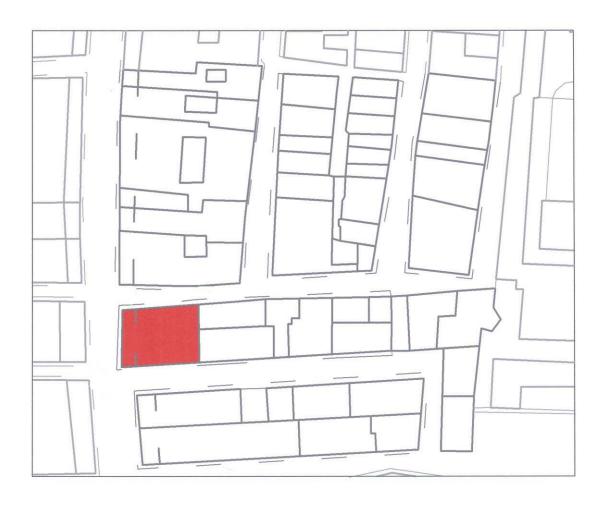
Inquadramento	F	Scheda	142
Fronti su strada	Via Scarlatti	Civico	2/4
	Via Roma	Civico	51 / 55
	Via Pettorelli	Civico	1

Tipologia	Cortina		
	Funzioni	Commercio a piano terra, abitazione ai piani superiori		
	N. Piani	Piano terra, p	orimo e secondo piano	
C	Struttura	Muratura		
EDIFICI	Tetto	Tipologia	A padiglione	
ED		Copertura	Coppi	
	Grado di conse	Discreto		
Giudizio di qualità Di qualità urbanistica ed architettonica			Di qualità urbanistica ed architettonica

Via	Scarlatti 2 / 4		
	Facciata	Rivestimento	Intonacata e tinteggiata color giallo
		Zoccolo	Graniglia color marrone
		Serramenti	Finestre in legno
		Oscuranti	Persiane al primo e secondo piano
		Inferriate	Grata alla finestra del piano terra
DA		Balconi	
STRADA	Ingressi	Pedonali	Un portone e due vetrine con serramenti metallici
		Carrai	
SU S	Portici	Struttura	Un pilastro con spigoli smussati e arco ribassato; il capitello è
			composto da una fila di mattoni intonacati
Ę		Pavimento	Pietra squadrata
FRONTE		Solaio	Soffitto piano
FR	Degrado	Crepe di asses	stamento su tinteggiatura
	Superfetazioni		
	Elementi architettonici		Le proporzioni delle aperture rispettano i caratteri tipici.
			Di rilievo la cornice rettangolare che racchiude le otto finestre
			dell'edificio
	Grado di conservazione		Discreto

Via	Roma 51 / 55				
	Facciata	Rivestimento	Intonacata e tinteggiata color giallo		
		Zoccolo	Graniglia color marrone		
		Serramenti	Finestre in legno		
✓		Oscuranti	Persiane al primo e secondo piano		
D)		Inferriate	Ringhiera in ferro lavorato		
STRADA		Balconi	Balconata al secondo piano		
	Ingressi	Pedonali	Un portone e due vetrine Carrai		
SU	Portici	Struttura	Quattro pilastri con spigoli smussati e tre ar	chi ribassati; i	
			capitelli sono composti da una fila di matto	ni intonacati	
Z		Pavimento	Pietra squadrata		
FRONTE		Solaio	Soffitto piano		
H.	Degrado				
	Superfetazioni				
	Elementi archi	tettonici	Di rilievo il cornicione e le cornici marcapiano		
	Grado di conse	ervazione	Ottimo

Via	Pettorelli 1				
	Facciata	Rivestimento	Intonacata e tinteggiata color giallo		
		Zoccolo	Graniglia color marrone		
		Serramenti	Finestre in legno		
		Oscuranti	Persiane al primo e secondo piano		
<		Inferriate	Grate alle finestre del piano terra		
)		Balconi	Balconata al secondo piano		
STRADA	Ingressi	Pedonali	Un portone e una vetrina Carrai		
	Portici	Struttura	Un pilastro con spigoli smussati e un arco ribassato; il capitello		
SU			è composto da una fila di mattoni intonacati		
		Pavimento	Pietra squadrata		
FRONTE		Solaio	Soffitto piano		
RC	Degrado				
II	Superfetazioni				
	Elementi architettonici		Le proporzioni delle aperture rispettano i caratteri tipici.		
			Di rilievo il cornicione e la cornice rettangolare che racchiude		
			quattro finestre		
	Grado di conse	ervazione	Ottimo

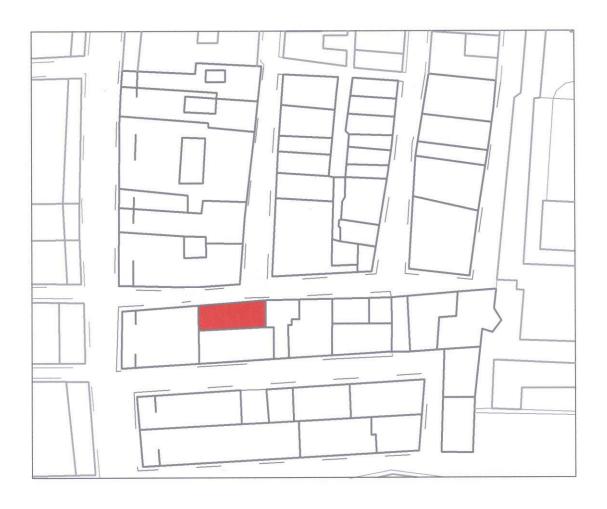
Inquadramento	F	Scheda	143
Fronti su strada	Via Pettorelli	Civico	3 / 7

Tipologia	Cortina					
	Funzioni	Servizio e aut	Servizio e autorimessa a piano terra, abitazione ai piani superiori				
	N. Piani	Piano terra, p	Piano terra, primo piano e sottotetto				
EDIFICIO	Struttura	Muratura					
H	Tetto Tipologia Copertura		A falda				
ED			Coppi				
	Grado di conservazione		Discreto				
Giudizio di qualità Di qualità urbanistica ed architettonica

Via	Pettorelli 3 / 7						
	Facciata	Rivestimento	Intonacata e tinteggiata color arancio – beige				
		Zoccolo	Dipinto color marrone, di 15 cm				
DA		Serramenti	Finestre in legno				
		Oscuranti	Persiane al primo piano				
[A]		Inferriate	Grata alla finestra del piano terra; ringhiera della terrazza		niera della terrazza		
SU STRADA		Balconi	Terrazza al secondo piano				
S	Ingressi	Pedonali	Un portone	Carrai	Due portoni in legno		
	Portici	Struttura					
ĮĮ.		Pavimento					
FRONTE		Solaio					
FR	Degrado	Crepe di asses	stamento; macchie su t	tamento; macchie su tinteggiatura; umidità a piano terra			
	Superfetazioni	Il mezzanino	unino del sottotetto è diventata una finestra				
	Elementi archi	tettonici	Di rilievo le cornici dipinte intorno alle aperture				
	Grado di conservazione		Discreto

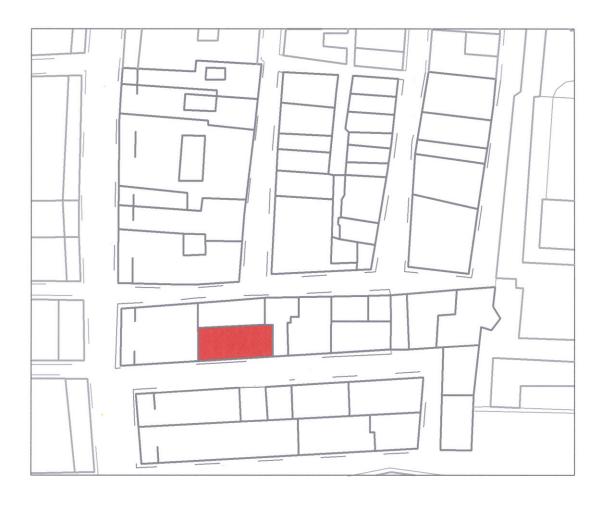
Inquadramento	F	Scheda	144
Fronti su strada	Via Scarlatti	Civico	6 / 12

Tipologia	Cortina			
	Funzioni	Abitazione, c	Abitazione, commercio e servizi		
	N. Piani	Piano terra, p	rimo e secondo piano, sottotetto		
EDIFICIO	Struttura	Muratura			
H	Tetto	Tipologia	A falda		
ED		Copertura	Coppi		
	Grado di conse	Discreto			
	Giudizio di que	<u>alità</u>	Di qualità urbanistica ed architttonica

Via	Scarlatti 12					
	Facciata	Rivestimento	Intonacata e tinteggiat	a color giallo chi	aro	
		Zoccolo	Graniglia			
		Serramenti	Finestre in legno			
		Oscuranti	Persiane al primo e sec	Persiane al primo e secondo piano		
4		Inferriate	Grate alle finestre del piano terra; ringhiere dei balconi			
STRADA		Balconi	Un terrazzo al primo piano, un terrazzo arretrato al secondo			
\(\frac{1}{2} \)	Ingressi	Pedonali	Due portoni in legno	Carrai	Un basculante in legno	
	Portici	Struttura				
SU		Pavimento				
田田		Solaio				
FRONTE	Degrado	Tinteggiatura	localmente esfoliata; di	lavamento dagli	elementi in cotto; Piccole	
RC		crepe di assest	tamento			
"	Superfetazioni					
	Elementi architettonici		Facciata con ritmo compositivo complesso. Di rilievo i tre			
			cornicioni in cotto diversi e le cornici marcapiano; di pregio i			
			due rosoni in cotto e le cornici pseudo – gotiche			
	Grado di conse	rvazione	Discreto

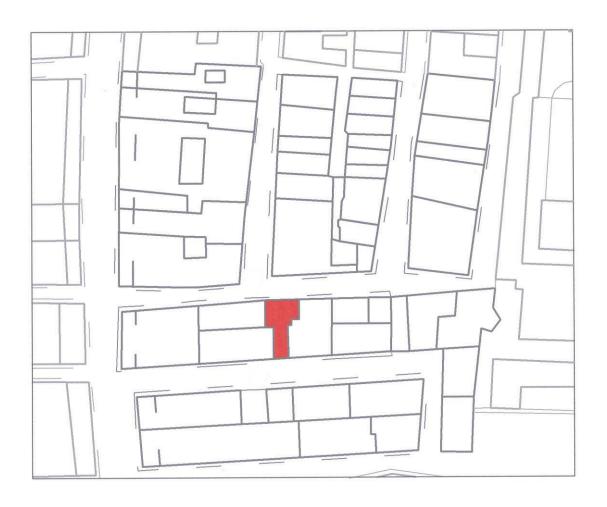
Inquadramento	F	F		145
Fronti su strada	Via Pettorelli		Civico	9
	Via Scarlatti		Civico	14

Tipologia	Cortina	rtina		
	Funzioni	Commercio a	piano terra, abitazione ai piani superiori		
	N. Piani	Piano terra, p	rimo e secondo piano		
CI	Struttura Muratura				
EDIFICIO	Tetto	Tipologia	A doppia falda		
ED		Copertura	Coppi		
	Grado di conservazione Buono				
	Giudizio di qu	<u>alità</u>	Di pregio

Via	Pettorelli 9					
	Facciata	Rivestimento	Intonacata e tinteggiata color giallo chiaro			
		Zoccolo	In marmo			
		Serramenti	Finestre in metallo e legno			
		Oscuranti	Persiane al primo e se	Persiane al primo e secondo piano		
4		Inferriate	Grata alla finestra del	piano terra		
STRADA		Balconi				
[K	Ingressi	Pedonali	Una vetrina	Carrai		
1	Portici	Struttura				
SU		Pavimento				
Œ		Solaio				
FRONTE	Degrado	Piccole crepe	di assestamento; tinteg	giatura non uniforme	; zoccolo	
- K		leggermente rovinato				
14	Superfetazioni					
	Elementi archi	tettonici	Le proporzioni delle aperture, tranne la vetrina, rispettano i			
			caratteri tipici.Di rilievo due paraste agli spigoli dell'edificio e			
			la cornice sopra le fin	estre del secondo piar	10	
	Grado di conse	ervazione	Discreto

Via	Scarlatti 14				
	Facciata	Rivestimento	Intonacata e tinteggiata color rosa chiaro		
		Zoccolo	In marmo		
		Serramenti	Finestre in legno		
STRADA		Oscuranti	Tapparelle in legno, non conformi alla facciata per tipologia e materiali		
KA		Inferriate			
ST		Balconi			
SU	Ingressi	Pedonali	Un portone in legno Carrai		
	Portici	Struttura			
<u>E</u>		Pavimento			
FRONTE		Solaio			
T.	Degrado	Cornicione ro	ovinato dall'umidità; zoccolo leggermente rovinato		
	Superfetazioni				
	Elementi archi	tettonici	Le proporzioni delle aperture rispettano i caratteri tipici.		
	Grado di conservazione Discreto

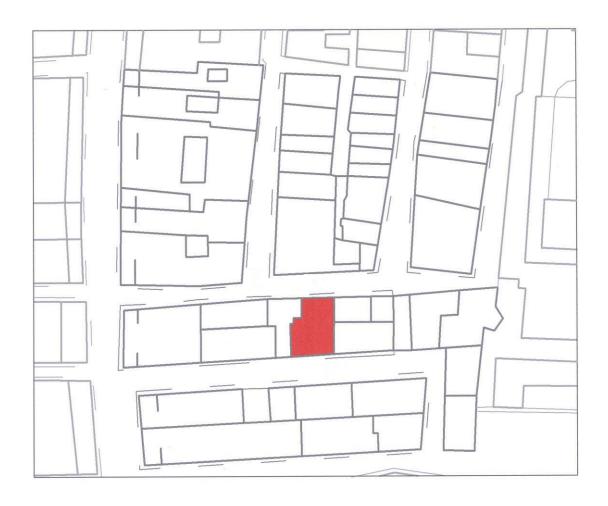
Inquadramento	F	Sche	da 146
Fronti su strada	Via Pettorelli	Civic	o 11 / 13
	Via Scarlatti	Civic	o 16

Tipologia	Cortina			
	Funzioni	Abitazione			
	N. Piani	Piano terra, p	rimo e secondo piano		
EDIFICIO	Struttura	Muratura			
H	Tetto	Tipologia	A falda		
ED		Copertura	Coppi		
	Grado di conse	<u>ervazione</u>	Buono		
	Giudizio di qu	<u>alità</u>	Di pregio

Via	Scarlatti 16					
	Facciata	Rivestimento	Intonacata e tinteggiata color azzurro			
		Zoccolo	In graniglia			
		Serramenti	Finestre in legno			
		Oscuranti	Persiane			
4		Inferriate	Grate alle finestre del	l piano terra; ringhiera	del balcone;	
)			balaustra della portafinestra del secondo piano			
STRADA		Balconi	Uno al primo piano			
1	Ingressi	Pedonali	Un portone	Carrai		
SU	Portici	Struttura				
Ē		Pavimento				
FRONTE		Solaio				
RC	Degrado					
II	Superfetazioni	La portafinest	ra del secondo piano e	ra una finestra		
	Elementi architettonici		Le proporzioni delle aperture rispettano i caratteri tipici.			
			Di rilievo il cornicione e le cornici delle finestre, tinteggiati			
			color giallo chiaro			
	Grado di conse	ervazione	Ottimo

Via	Pettorelli 11 / 1	13				
	Facciata	Rivestimento	Intonacata e tinteggiata color giallo - verdino			
		Zoccolo	In graniglia			
		Serramenti	Finestre in legno	Finestre in legno		
		Oscuranti	Persiane			
DA		Inferriate	Grata alla finestra del	Grata alla finestra del piano terra; sopraluce del portone		
STRADA		Balconi				
TT	Ingressi	Pedonali	Un portone	Carrai		
SO S	Portici	Struttura				
		Pavimento				
		Solaio				
FRONTE	Degrado	Tinteggiatura	esfoliata vicino allo zo	occolo; segni di umidit	tà sullo zoccolo	
光	Superfetazioni					
	Elementi archi	tettonici	Le proporzioni delle aperture rispettano i caratteri tipici.			
			Di rilievo il cornicione, le cornici marcapiano e delle finestre			
			che formano una grig	lia.		
	Grado di conse	ervazione	Discreto

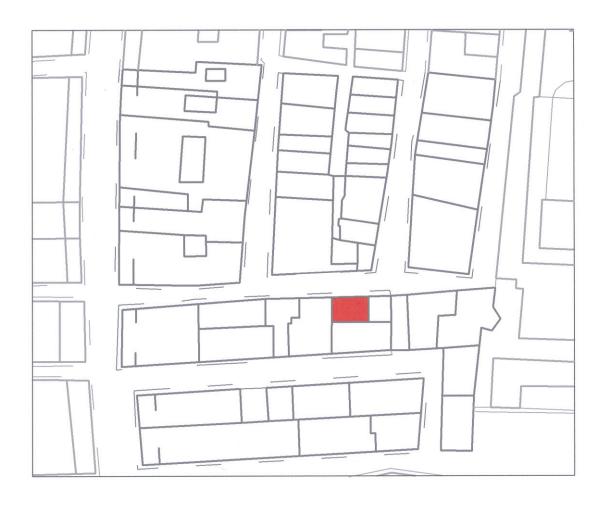
Inquadramento	F	Scheda	147
Fronti su strada	Via Pettorelli	Civico	15 / 17

Tipologia	Cortina	
	Funzioni	Abitazione (d	lisabitato)
	N. Piani	Piano terra, p	rimo e secondo piano
EDIFICIO	Struttura	Muratura	
	Tetto	Tipologia	A falda
ED		Copertura	Coppi
	Buono		
	Giudizio di qui	<u>alità</u>	Di pregio

Via	Pettorelli 15 / 1	17	Via Pettorelli 15 / 17					
	Facciata	Rivestimento	Intonacata					
		Zoccolo	Graniglia					
		Serramenti	Finestre in legno					
		Oscuranti	Scuri					
4		Inferriate						
AD.		Balconi						
STRADA	Ingressi	Pedonali	Un portone in legno	Carrai	Una serranda metallica			
l 1	Portici	Struttura						
SU		Pavimento						
lE		Solaio						
FRONTE	Degrado	Intonaco scros	stato; serramenti malri	dotti; danno da ι	umidità sotto il cornicione;			
- K		elementi ligne	ei del tetto rovinati					
14	Superfetazioni							
	Elementi archi	tettonici	Le proporzioni delle aperture, tranne il carraio, rispettano i					
			caratteri tipici.Di rilievo la cornice del portone arretrata e con					
			sguincio					
	Grado di conse	ervazione	Insufficiente

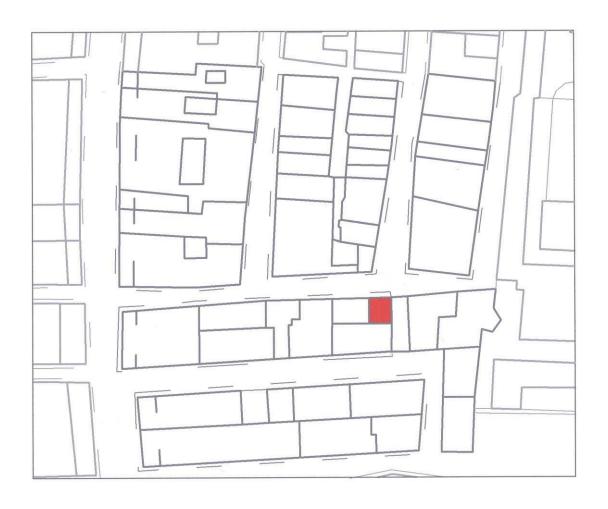
Inquadramento	F		Scheda	148
Fronti su strada	Via Pettorelli		Civico	19
	Sottopasso tra via	Pettorelli e via Scarlatti	Civico

Tipologia	Cortina			
	Funzioni	Abitazione			
	N. Piani	Piano terra, p	Piano terra, primo e secondo piano, sottotetto		
CE	Struttura	Muratura			
EDIFICIO	Tetto	Tipologia	A falda		
ED		Copertura	Coppi		
Grado di conservazione Buono			Buono		
	Giudizio di qu	<u>alità</u>	Di pregio

Via	Pettorelli 19				
	Facciata	Rivestimento	Intonacata e tinteggiata verde		
		Zoccolo	Graniglia		
		Serramenti	Finestre in legno		
4		Oscuranti	Persiane al primo e secondo piano		
Ď		Inferriate	Grata alla finestra del piano terra		
STRADA		Balconi			
	Ingressi	Pedonali	Un portone	Carrai	
SU	Portici	Struttura			
Ē		Pavimento			
FRONTE		Solaio			
RC	Degrado		rte scrostato; umidità s	sullo zoccolo; crepe e	fori; manutenzione
14		provvisoria in	malta di cemento		
	Superfetazioni				
	Elementi architettonici		Le proporzioni delle aperture rispettano i caratteri tipici.		
	Grado di conservazione Insufficiente

Sottopasso tra via Pettorelli e via Scarlatti					
	Facciata	Rivestimento	Intonacata e tinteggiata verde		
		Zoccolo			
		Serramenti	Finestre in legno		
)A		Oscuranti			
STRAD		Inferriate	Grate alla finestre del piano terra in ferro lavorato		
TR		Balconi			
	Ingressi	Pedonali		Carrai	
S SU	Portici	Struttura			
		Pavimento			
FRONTE		Solaio			
FR	Degrado	Tinteggiatura rovinata; scritte; macchie di umidità			
	Superfetazioni				
	Elementi archi	tettonici			
	Grado di conse	ervazione	Insufficiente

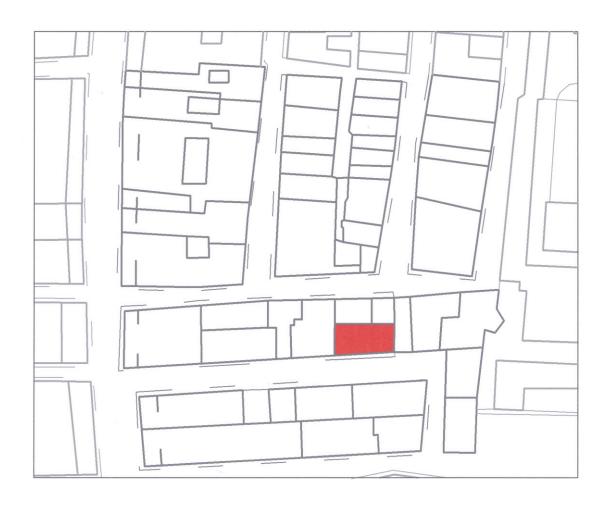
Inquadramento	F		Scheda	149
Fronti su strada	Via Scarlatti		Civico	18 / 20
	Sottopasso tra via	Pettorelli e via Scarlatti	Civico

Tipologia	Cortina			
	Funzioni	Abitazione	Abitazione		
	N. Piani	Piano terra, primo e secondo piano			
EDIFICIO	Struttura	Muratura			
E	Tetto	Tipologia	A falda		
ED		Copertura	Coppi		
	Grado di cons	<u>ervazione</u>	Buono		
	Giudizio di qu	<u>ıalità</u>	Di pregio

Via	Scarlatti 18 / 2	20			
	Facciata	Rivestimento	Intonacata e tinteggiata color giallo		
		Zoccolo	Intonacato color marron		
		Serramenti	Finestre in legno		
		Oscuranti	Persiane al primo piano		
DA		Inferriate	Grate in ferro lavorato a	lle finestre del pian	o terra
$ \mathcal{F} $		Balconi			
STRADA	Ingressi	Pedonali	Due portoni in legno	Carrai	
SU S	Portici	Struttura			
		Pavimento			
FRONTE		Solaio			
Q	Degrado				
FR	Superfetazioni	Un accesso carraio è stato parzialmente tamponato per ricavarne una finestra			
	Elementi archi	tettonici	Le proporzioni delle aperture rispettano i caratteri tipici.		
			Di rilievo il cornicione, le cornici di finestre e aperture, che sono		
			tinteggiate color marrone chiaro e grigio		
	Grado di conse	ervazione	Ottimo

Sott	Sottopasso tra via Pettorelli e via Scarlatti					
	Facciata	Rivestimento	Intonacata e tinteggia	ta verde		
		Zoccolo				
		Serramenti	Finestre in legno	Finestre in legno		
A		Oscuranti				
STRADA		Inferriate	Grate alla finestre del piano terra in ferro lavorato			
TR		Balconi				
SU S	Ingressi	Pedonali		Carrai		
	Portici	Struttura				
		Pavimento				
FRONTE		Solaio				
FR	Degrado	Tinteggiatura	nteggiatura rovinata; scritte; macchie di umidità			
	Superfetazioni					
	Elementi archi	tettonici				
	Grado di conse	rvazione	Insufficiente

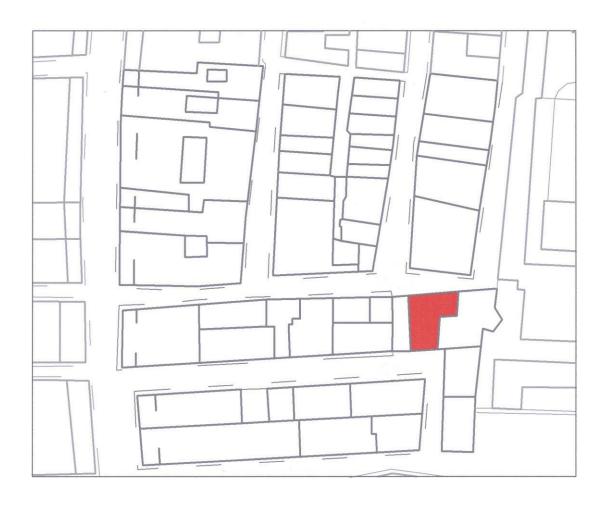
Inquadramento	F	Scheda	150
Fronti su strada	Via Pettorelli	Civico	23
	Sottopasso tra via Pettorelli e via Sca	rlatti <i>Civico</i>	
	Via Scarlatti	Civico	22 / 24

Via	Pettorelli 23					
	Facciata	Rivestimento	Intonacata e tinteggiata color verde			
		Zoccolo	Graniglia	Graniglia		
		Serramenti	Finestre in legno			
4		Oscuranti	Persiane al primo e se	econdo piano		
D'		Inferriate	Grate alle finestre del	Grate alle finestre del piano terra		
STRADA		Balconi				
	Ingressi	Pedonali	Un portone	Carrai		
SU	Portici	Struttura				
Ē		Pavimento				
FRONTE		Solaio				
RC	Degrado	Macchie di un	nidità al piano terra; di	lavamento della tinteg	ggiatura; crepe e fori;	
<u>I</u>		cornicione e s	erramenti malridotti			
	Superfetazioni	$i \mid$				
	Elementi architettonici		Le proporzioni delle aperture rispettano i caratteri tipici.			
	Grado di conse	ervazione	Insufficiente

Sott	Sottopasso tra via Pettorelli e via Scarlatti					
	Facciata	Rivestimento	Intonacata e tinteggiata color verde			
		Zoccolo				
		Serramenti	Finestre in legno			
4		Oscuranti	Persiane al primo e se	econdo piano		
STRADA		Inferriate	Grate alle finestre del piano terra			
K		Balconi				
	Ingressi	Pedonali		Carrai		
SU	Portici	Struttura				
汩		Pavimento				
Z		Solaio				
FRONTE	Degrado	Intonaco scros	stato; scritte; macchie o	di umidità; crepe; tinte	eggiatura in gran	
		parte rovinata				
	Superfetazioni	ıi				
	Elementi architettonici					
	Grado di conse	rvazione	Insufficiente

Via	Via Scarlatti 22 / 24						
	Facciata	Rivestimento	Intonacata e tinteggiata color verde				
		Zoccolo	Graniglia	Graniglia			
		Serramenti	Finestre in legno				
4		Oscuranti	Persiane				
Q'		Inferriate	Grate alle finestr	Grate alle finestre del piano terra			
STRADA		Balconi					
1	Ingressi	Pedonali		Carrai	Due portoni in legno		
SU	Portici	Struttura					
刊		Pavimento					
		Solaio					
FRONTE	Degrado	Macchie di un	nidità				
Щ.	Superfetazioni						
	Elementi architettonici		Di rilievo il cornicione e il loggiato al secondo piano con				
			colonne, capitelli e archi ribassati				
	Grado di conservazione		Discreto

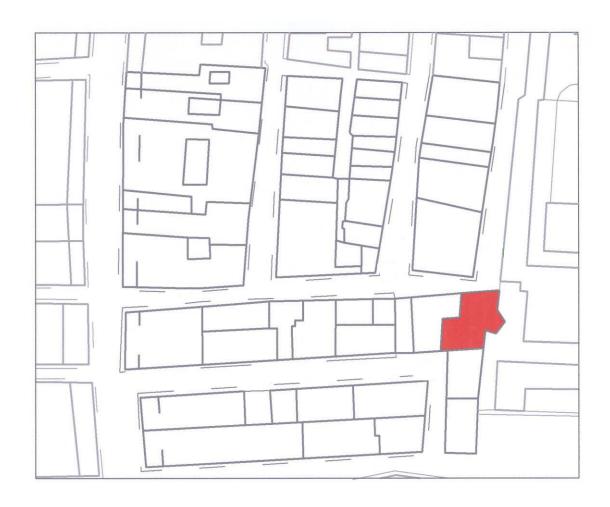
Inquadramento	F	Scheda	151
Fronti su strada	Via Pettorelli	Civico	25 / 27
	Via Scarlatti	Civico	26

Via	Via Pettorelli 25 / 27					
	Facciata	Rivestimento	Intonacata			
		Zoccolo				
		Serramenti	Finestre in legno			
		Oscuranti	Scuri			
DA		Inferriate				
Inferriate Balconi Ingressi Pedonali Due portoni in legno Carrai						
STF	Ingressi	Pedonali	Due portoni in legno	Carrai		
SU S	Portici	Struttura				
		Pavimento				
FRONTE		Solaio				
O O	Degrado	Rivestimenti r	ovinati; degrado strutturale			
FR	Superfetazioni	Chiusura di ui	na finestra del primo piano			
	Elementi architettonici Le proporzioni delle aperture rispettano i caratteri tipici.					
	Di rilievo la cornice del portone. L'edificio fa parte dell'an				fa parte dell'antica	
cinta muraria.						
	Grado di conservazione Pessimo

Via	ia Scarlatti 26 (?)				
	Facciata	Rivestimento	Intonacata		
		Zoccolo			
		Serramenti	Finestre in legno		
		Oscuranti	Scuri		
STRADA					
\frac{1}{2}		Balconi			
1		Decorazioni			
SU	Ingressi	Pedonali	Un portone in legno Carrai		
1	Portici	Struttura			
		Pavimento			
FRONTE		Solaio			
<u>H</u>	Degrado	Intonaco comp	pletamente scrostato; serramenti fatiscenti; danni strutturali		
	Superfetazioni				
	Elementi architettonici		L'edificio fa parte dell'antica cinta muraria.		
	Grado di conservazione Pessimo

Non rilevabile perché l'edificio è pericola	inte
---	------

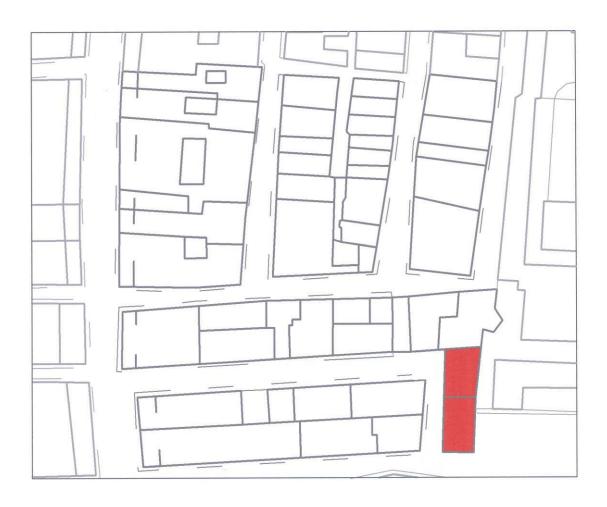
Inquadramento	F	Scheda	152
Fronti su strada	Via Pettorelli	Civico	17 / 19
	Via Vitali	Civico	22

Via	ia Pettorelli 17 / 19					
	Facciata	Rivestimento	Intonacata e tinteggiata color arancio pastello			
		Zoccolo				
		Serramenti	Finestre in legno			
4		Oscuranti	Scuri	Scuri		
Ď		Inferriate				
STRADA		Balconi	 			
	Ingressi	Pedonali	Un portone	Carrai	Un portone	
SU	Portici	Struttura				
		Pavimento				
		Solaio				
FRONTE	Degrado	Serramenti ne	cessitano di manutenzi	ione		
II	Superfetazioni					
	Elementi architettonici		Le proporzioni delle aperture, tranne il carraio, rispettano i			
			caratteri tipici.			
	Grado di conservazione Discreto

Via	Via Vitali 22						
	Facciata	Rivestimento	Mattoni faccia a vista				
		Zoccolo					
		Serramenti	Finestre in legno				
		Oscuranti	Scuri				
)A		Inferriate	Balaustra della portafinestra				
Inferriate Balaustra della portafinestra Balconi Ingressi Pedonali Carrai							
T.	Ingressi	Pedonali		Carrai			
SO S	Portici	Struttura					
		Pavimento					
FRONTE		Solaio					
Ó	Degrado	Vegetazione r	ampicante				
H.	Superfetazioni	Apertura della	portafinestra				
	Elementi archi	tettonici	L'edificio fa parte del	ll'antica cinta muraria	. Di pregio la cornice		
	marcapiano formata da mattoni tondi e la decorazione sotto i						
	mezzanini del sottotetto						
	Grado di conse	ervazione	Sufficiente

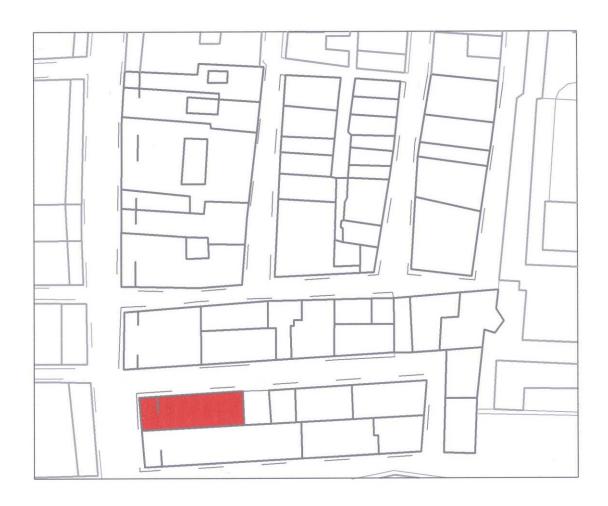
Inquadramento	F	Sched	a 153
Fronti su strada	Via Scarlatti	Civico	
	Via Roma	Civico	49

Via	Via Scarlatti						
	Facciata	Rivestimento	Intonacata e tinteggiata color verde				
		Zoccolo					
		Serramenti	Finestre in legno				
		Oscuranti	Persiane				
		Inferriate					
DA		Balconi					
STRADA	Ingressi	Pedonali		Carrai			
STI	Portici	Struttura	Due pilastri con paraste addossate che sorreggono un architra				
SOS			due capitelli (fila di mattoni) e un arco; una catena metallica				
		Pavimento	Quadrotti di cemento decorato 25 x 25 cm				
		Solaio	Una volta a vela ribassata con costoloni				
FRONTE	Degrado	Parte dell'intonaco è scrostata; cornici rovinate; fili elettrici pendenti dal tet			ci pendenti dal tetto;

cornicione e la cornice marcapiano				
	Grado di conservazione		Insufficiente
