RUE RO3

Schede degli edifici ricadenti nei centri storici e nei complessi storico - testimoniali

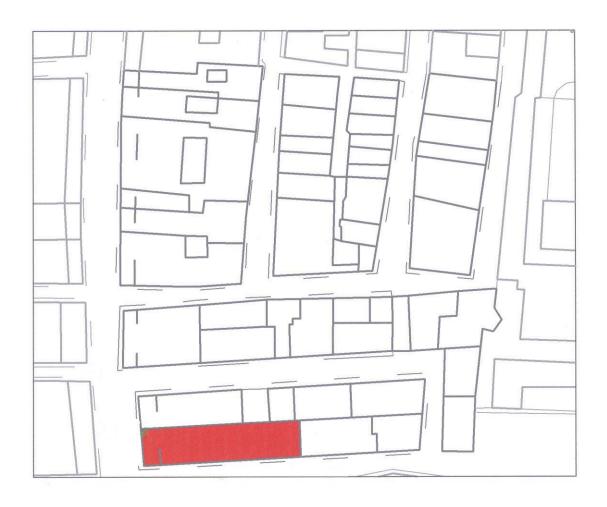
Inquadramento	F	Scheda	154
Fronti su strada	Via Vitali	Civico	2
	Via Roma	Civico	47

Via	Via Vitali 2						
	Facciata	Rivestimento	Intonacata e tinteggiata color azzurro				
		Zoccolo	Graniglia color grigio				
		Serramenti	Finestre in legno				
		Oscuranti	Persiane				
		Inferriate	Grate alle finestre del piano terra				
STRADA		Balconi	Uno al secondo piano, uno al terzo piano (arretrati), terrazzo al primo piano				
 	Ingressi	Pedonali	Un portone	Carrai	Un portone in legno		
SU ST	Portici	Struttura	Un pilastro e un arco ribassato; il capitello è composto da una fila di mattoni				
		Pavimento	Quadrotti in cemento 25 x 25 cm				
		Solaio	Volta a vela				
FRONTE	Degrado	Due tagli verticali realizzati con un flessibile separano il corpo di fabbrica centrale (ingresso carraio)					
	Superfetazioni						
	Elementi architettonici		Le proporzioni delle aperture, tranne il carraio rispettano i caratteri tipici. Di rilievo i due cornicioni diversi e le cornici delle finestre (dipinte al piano terra)

Via	Via Roma 47						
	Facciata	Rivestimento	Intonacata e tinteggiata color azzurro				
		Zoccolo	Graniglia color grigio				
		Serramenti	Finestre in legno				
		Oscuranti	Persiane				
4		Inferriate	Ringhiere dei balconi in ferro lavorato				
AD.		Balconi	Due al primo piano				
STRADA	Ingressi	Pedonali	Due vetrine	Carrai			
	Portici	Struttura	Due pilastri e un arco ribassato; il capitello è composto da una				
SU			fila di mattoni; catena metallica				
田田		Pavimento	Quadrotti in cemento 25 x 25 cm				
FRONTE		Solaio	Due volte a vela				
RC	Degrado	Piccole crepe	ole crepe di assestamento				
"	Superfetazioni						
	Elementi architettonici		Le proporzioni delle aperture rispettano i caratteri tipici.				
			Di pregio il cornicione, le cornici delle finestre, la balaustre in				
			ferro lavorato e le bifore con colonnina				
	Grado di conservazione		Ottimo

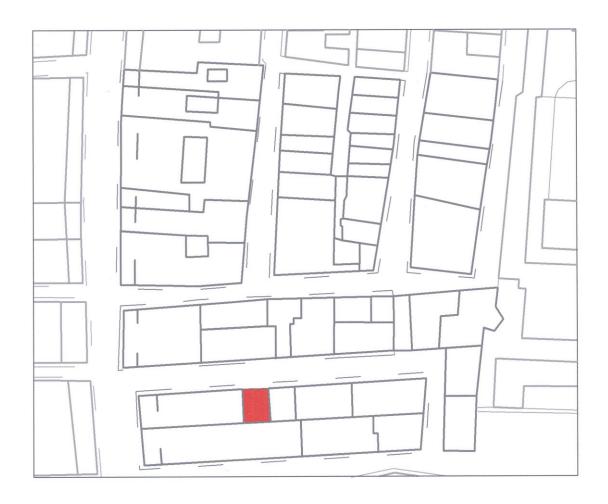
Inquadramento	F	Scheda	155
Fronti su strada	Via Scarlatti	Civico	1 /3

Via	Scarlatti 1/3				
	Facciata	Rivestimento	Intonacata e tinteggia	Intonacata e tinteggiata color verde	
		Zoccolo			
		Serramenti			
		Oscuranti			
STRADA		Inferriate	Ringhiera del terrazzo	o (con pilastrini in	cemento)
K		Balconi			
	Ingressi	Pedonali	Un portone in legno	Carrai	Una serranda metallica
SU	Portici	Struttura			
		Pavimento			
FRONTE		Solaio			
RC	Degrado	Tinteggiatura	scrostata e scolorita; ii	ntonaco in parte so	crostato; crepe; ringhiera
arrugginita; danni da umidità; presenza di vegetazione sulla muratu			sulla muratura		
	Superfetazioni	Tettoia in plastica; corpo verticale addossato all'edificio adiacente			
	Elementi architettonici				
	Grado di conservazione		Insufficiente

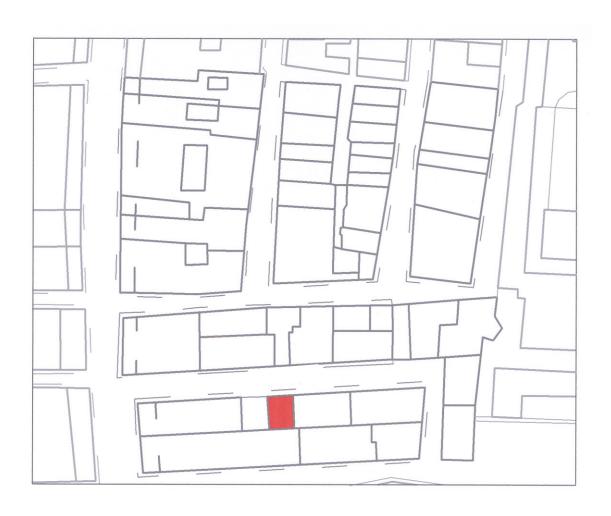
Inquadramento	F	Scheda	156
Fronti su strada	Via Scarlatti	Civico	5 / 7

Via	Scarlatti 5 / 7					
	Facciata	Rivestimento	Mattoni faccia a vista (ristrutturazione non ultimata)			
		Zoccolo				
STRADA		Serramenti	Finestre in legno, dav	Finestre in legno, davanzali in cotto		
		Oscuranti	Persiane in legno			
		Inferriate				
		Balconi				
SU S	Ingressi	Pedonali	Un portone	Carrai	Un portone	
	Portici	Struttura				
ĮĮ.		Pavimento				
FRONTE		Solaio				
FR	Degrado					
	Superfetazioni					
	Elementi architettonici		Di rilievo le piattabande in cotto delle finestre			
	Grado di conservazione		Ottimo

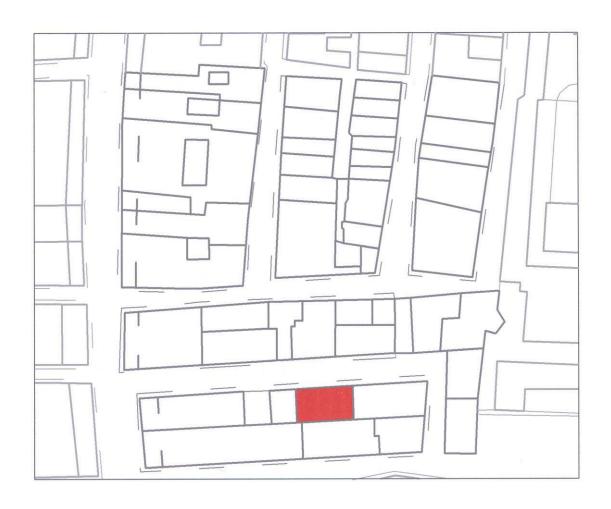
Inquadramento	F	Scheda	157
Fronti su strada	Via Scarlatti	Civico	9 / 11

Via	Scarlatti 9/11	Scarlatti 9/11				
	Facciata	Rivestimento	Intonacata e tinteggiata color rosa			
		Zoccolo	Intonacato color marr	Intonacato color marrone		
		Serramenti	Finestre in legno	Finestre in legno		
		Oscuranti	Persiane al primo piar	no		
OA		Inferriate	Grate alle finestre del	piano terra in	ferro lavorato con fioriere	
[X		Balconi				
STRADA	Ingressi	Pedonali	Un portone in legno	Carrai	Un portone in legno	
SO S	Portici	Struttura				
		Pavimento				
FRONTE		Solaio				
Q	Degrado					
FR	Superfetazioni	L'ingresso pe	donale era una finestra	; chiusura di u	ın mezzanino	
	Elementi architettonici		Facciata di cinque campate. Le proporzioni delle aperture			
			rispettano i caratteri tipici. Di rilievo il cornicione e le cornici		o il cornicione e le cornici	
			delle finestre dipinte			
	Grado di conse	ervazione	Ottimo

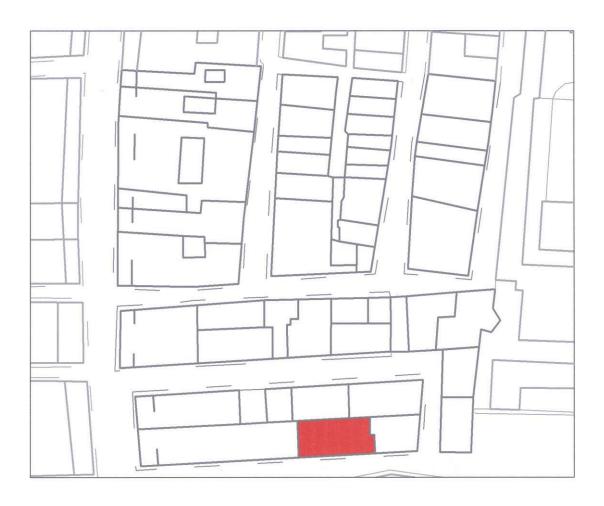
Inquadramento	F	Scheda	158
Fronti su strada	Via Vitali	Civico	12 / 14

Via	Vitali 16					
	Facciata	Rivestimento	Intonacata			
		Zoccolo				
		Serramenti	Finestre in legno			
		Oscuranti	Persiane scorrevoli al pian	o terra; tapparello	e al primo piano	
DA		Inferriate	Ringhiere dei terrazzi del secondo piano			
$ \gtrsim$		Balconi	Balconi Cinque terrazzi al secondo p			
STRADA	Ingressi	Pedonali	Un portone in legno	Carrai		
SO S	Portici	Struttura				
		Pavimento				
FRONTE		Solaio				
Ó	Degrado	_	macchie di ruggine; macch	nie di umidità al p	oiano terra;	
开			inghiere arrugginite			
	Superfetazioni		-			
	Elementi archi	tettonici	Le tapparelle e il loggiato al secondo piano dequalificano la			
			facciata. Di rilievo il portone in legno			
	Grado di conservazione		Insufficiente

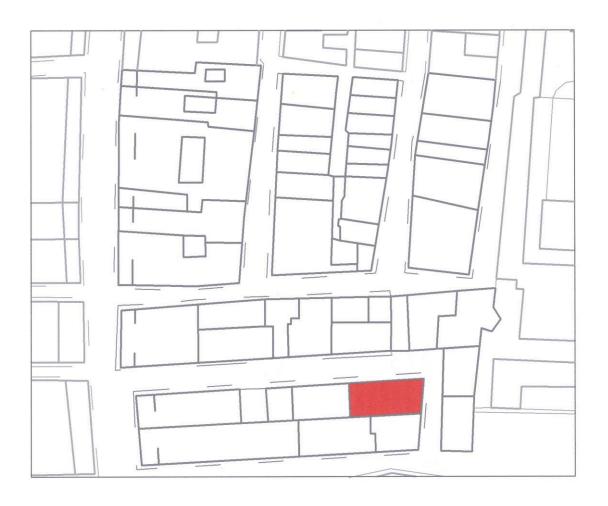
Inquadramento	F	Scheda	159
Fronti su strada	Via Scarlatti	Civico	13 / 15
	Via Scarlatti	Civico

Via	Scarlatti 13 / 1	.5			
	Facciata	Rivestimento	Intonacata e tinteggiata color rosso – arancio		
		Zoccolo	Intonacato color marrone		
		Serramenti	Finestre in legno		
		Oscuranti	Persiane al primo piano		
)A		Inferriate	Grate alle finestre del piano terra		
[Y]		Balconi			
STRAD	Ingressi	Pedonali	Un portone in alluminio	Carrai	Una serranda
SO S	Portici	Struttura			
		Pavimento			
FRONTE		Solaio			
Ó	Degrado	Tinteggiatura	macchiata		
FR	Superfetazioni	1 finestra del j	primo piano e un mezzanino	o sono stati n	nurati
	Elementi archi	tettonici	Le proporzioni delle aperture, tranne il carraio, rispettano i		
			caratteri tipici. Di rilievo il cornicione e la cornice del portone		
			arretrata con sguincio		
	Grado di conse	ervazione	Discreto

Via	/ia Scarlatti					
	Facciata	Rivestimento	Intonacata e tinteggiata color rosso – arancio			
		Zoccolo	Intonacato color mari	rone		
		Serramenti	Finestre in legno			
4		Oscuranti	Persiane al primo pia	no		
STRADA		Inferriate	Grate alle finestre de	Grate alle finestre del piano terra		
K		Balconi				
	Ingressi	Pedonali		Carrai		
SU	Portici	Struttura				
刊		Pavimento				
FRONTE		Solaio				
RC	Degrado	Tinteggiatura	macchiata e crepata; p	iccoli danni da umidit	à	
Щ.	Superfetazioni	Una portafine	stra del primo piano è	stata murata e ridotta	a finestra	
	Elementi architettonici		Le proporzioni delle aperture rispettano i caratteri tipici.			
			Di rilievo il cornicione			
	Grado di conse	ervazione	Discreto

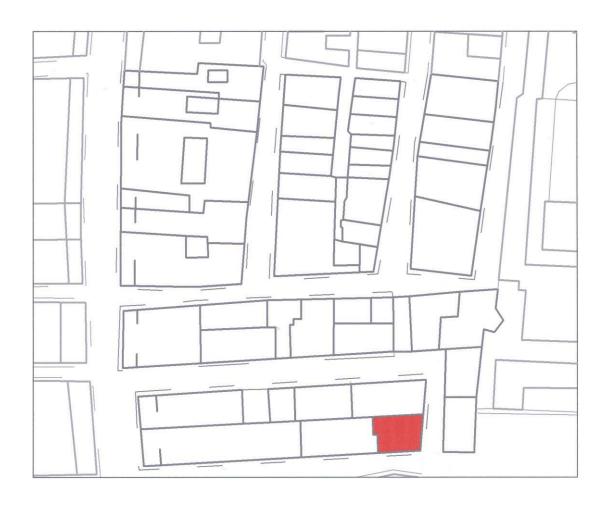
Inquadramento	F	Scheda	160
Fronti su strada	Via Scarlatti	Civico	
	Via Vitali	Civico	16

Via	Scarlatti					
	Facciata	Rivestimento	Intonacata e tinteggiata color rosa – arancio			
		Zoccolo	Graniglia color grigio)		
		Serramenti	Finestre in metallo e	legno		
4:		Oscuranti	Persiane al primo e secondo piano			
\Q		Inferriate	Grate alle finestre del	Grate alle finestre del piano terra		
STRADA		Balconi				
	Ingressi	Pedonali		Carrai		
SU	Portici	Struttura				
		Pavimento				
Z		Solaio				
FRONTE	Degrado					
<u> </u>	Superfetazioni					
	Elementi architettonici		Le proporzioni delle aperture rispettano i caratteri tipici.			
			Di rilievo il cornicione e le cornici delle finestre dipinte			
	Grado di conservazione		Ottimo

Via	Vitali 16					
	Facciata	Rivestimento	Intonacata e tinteggiata color rosa – arancio			
		Zoccolo	Graniglia color grigio			
		Serramenti	Finestre in legno			
		Oscuranti	Persiane			
OA		Inferriate	Grate alle finestre del piano	Grate alle finestre del piano terra		
SU STRADA		Balconi				
	Ingressi	Pedonali	Un portone e una vetrina	Carrai		
	Portici	Struttura				
		Pavimento				
FRONTE		Solaio				
Ó	Degrado					
民	Superfetazioni	Due finestre d	el secondo piano sono state tr	rasformate in po	ortafinestre	
	Elementi architettonici		Le proporzioni delle aperture, tranne la vetrina, rispettano i			
			caratteri tipici. Di rilievo il cornicione e le cornici delle finestre			
			dipinte			
	Grado di conse	ervazione	Ottimo

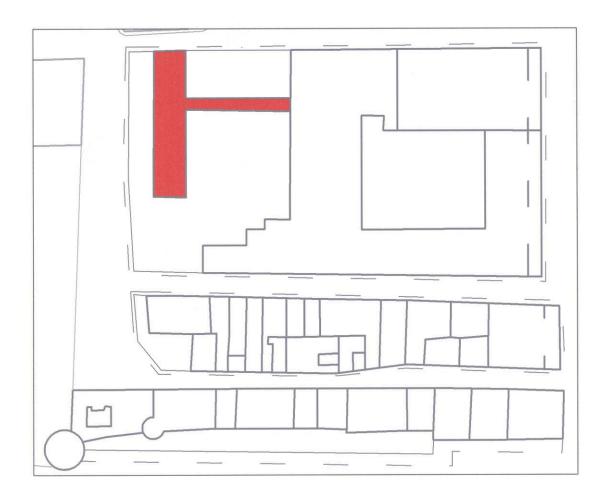
Inquadramento	G	Scheda	161
Fronti su strada	Via XXV Aprile	Civico	8
	Via Muzio	Civico

Via	Via XXV Aprile n. 8					
	Facciata	Rivestimento	Intonaco graffiato color rosso			
		Zoccolo	In cemento			
		Serramenti	Finestre in legno			
		Oscuranti	Tapparelle in plastica	Tapparelle in plastica		
4		Inferriate	Ringhiera della cancellata	Ringhiera della cancellata		
AD.		Balconi				
STRADA	Ingressi	Pedonali	Un accesso nella cancellata	Carrai	Uno nella cancellata	
	Portici	Struttura				
SU		Pavimento				
I.E		Solaio				
FRONTE	Degrado					
(R)	Superfetazioni					
日 	Elementi architettonici		Le proporzioni delle aperture e i materiali utilizzati sono caratteristici di tipologie edilizie recenti. Il corpo di fabbrica principale è collegato all'ospedale attraverso un corridoio sopraelevato, sorretto da pilastri in c.a.			
	Grado di conse	ervazione	Discreto

Via	Via Muzio					
	Facciata	Rivestimento	Intonaco graffiato color rosso			
		Zoccolo	In cemento			
		Serramenti	Finestre in legno			
STRADA		Oscuranti	Tapparelle in plastica	l		
		Inferriate	Ringhiera della cancellata			
		Balconi	Uno al piano terra, uno al primo piano con balaustra in c.a.			
	Ingressi	Pedonali		Carrai		
SU	Portici	Struttura				
田田		Pavimento				
Z		Solaio				
FRONTE	Degrado					
<u> </u>	Superfetazioni					
	Elementi archi	tettonici	Le proporzioni delle aperture e i materiali utilizzati sono			
			caratteristici di tipologie edilizie recenti			
	Grado di conservazione		Discreto

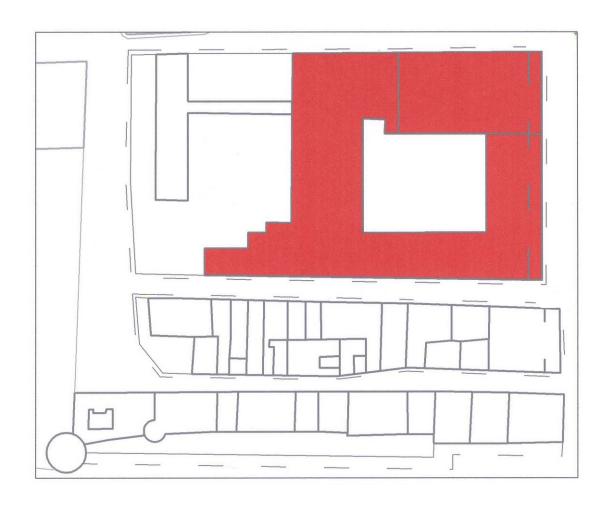
Inquadramento	G		Scheo	da	162
Edificio vincolato con Declaratoria prot. 2218 del 15/03/1980 Cfr Tavola				QC T06a n° 44	
Fronti su strada	Via Piroli		Civic	0	2 / 10
	Via XXV Aprile		Civic	0	
	Via Roma		Civic	0	8 / 26

Via	Via Piroli 2 / 10					
	Facciata	Rivestimento	In parte in muratura a vista, in parte intonacata e tinteggiata color arancio			
		Zoccolo				
		Serramenti	Finestre in legno			
A		Oscuranti	Misti: persiane e tapparelle			
\forall \forall		Inferriate	Grate alle finestre del piano terra			
SU STRAD		Balconi				
	Ingressi	Pedonali	Tre portoni	Carrai	Un portone	
1	Portici	Struttura	Due pilastri, due capitelli e un arco			
		Pavimento	Piastrelle in cemento 20 x 20 cm			
FRONTE		Solaio	Volta a crociera			
HR.	Degrado	Mattoni rovin	i rovinati dall'umidità; dilavamento, crepe e scrostature dell'intonaco			
	Superfetazioni	Aggiunta di u	na campata verso via N	Muzio		
	Elementi architettonici		Mancanza di unitarietà nella facciata; due finestre molto grandi			
			con sguincio. Di rilie	vo il cornicione		
	Grado di conse	ervazione	Sufficiente

Via	Via XXV Aprile						
	Facciata	Rivestimento	Intonacata e tinteggiata color arancio e beige				
		Zoccolo	In graniglia (parziale))			
		Serramenti	Finestre in legno				
4		Oscuranti					
STRADA		Inferriate	Grate alle finestre del piano terra				
		Balconi					
	Ingressi	Pedonali	Un portone	Carrai			
SU	Portici	Struttura	Due pilastri con paraste addossate, capitelli e arco a tutto sesto				
田田		Pavimento	Piastrelle in cemento 20 x 20 cm				
Z		Solaio	Volta a crociera				
FRONTE	Degrado		ostato; macchie di umidità, muffe e muschio sulla tinteggiatura; alridotto; buchi nella muratura				
	Superfetazioni	Modifiche del	Modifiche delle aperture e nella corte aggiunta di corpi di fabbrica ad un piano				
	Elementi archi	tettonici	Di rilievo i cornicioni e la cornice marcapiano (sopra il portico)				
	Grado di conse	ervazione	Sufficiente

Via	Via Roma n. 8 / 26						
	Facciata	Rivestimento	Intonacata e tinteggiata color giallo chiaro				
		Zoccolo					
		Serramenti	Finestre in legno				
		Oscuranti					
4		Inferriate					
AD.		Balconi					
STRADA	Ingressi	Pedonali	Due portoni e ottovetrine	Carrai			
1	Portici	Struttura	Sedici pilastri con paraste addossate, capitelli e archi a tutto				
SU			sesto				
刊		Pavimento	Piastrelle in cemento 20 x 20 cm				
FRONTE		Solaio	Volte a crociera				
RC	Degrado	Segni di dilav	amento; tinteggiatura esfoliat	a alla base dei _l	oilastri		
14	Superfetazioni	Nella corte ag	giunta della scala antincendio)			
	Elementi archi	tettonici	Facciata simmetrica di tredici campate. Di rilievo le paraste, le				
			cornici marcapiano, le cornici delle finestre intonacate color				
			panna, il cornicione e quattro nicchie				
	Grado di conse	ervazione	Ottimo

Fro	Fronte interno					
	Facciata	Rivestimento	Intonacato			
		Zoccolo				
		Serramenti	Finestre in legno o m	etallo		
		Oscuranti				
STRADA		Inferriate	Grate alle finestre del piano terra			
		Balconi				
		Decorazioni				
	Ingressi	Pedonali	Un portone	Carrai	Un portone	
SU	Portici	Struttura				
田田		Pavimento				
Ž		Solaio				
FRONTE	Degrado		e manutenzione provv			
			dilavamento a partire	· · · · · · · · · · · · · · · · · · ·		
	Superfetazioni		e aperture, aggiunta di	una campata; pensilin	a del parcheggio	
		delle biciclette	<u>e</u>			
	Elementi archi	tettonici	Di rilievo il cornicione			
	Grado di conse	ervazione	insufficiente

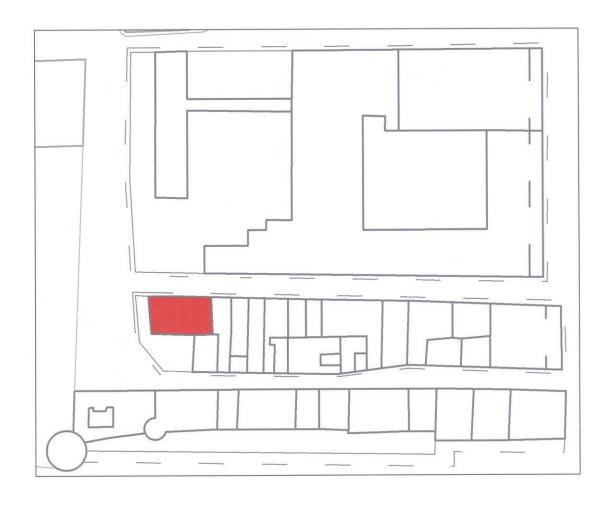
Inquadramento	G	Scheda	163
Fronti su strada	Via Dordoni	Civico	
	Via Piroli	Civico	29
	Via Muzio	Civico

Tipologia	Cortina			
	Funzioni	Abitazione			
	N. Piani	Piano terra, p	Piano terra, primo piano e sottotetto		
EDIFICIO	Struttura	Muratura in 1	Muratura in laterizio		
H	Tetto	Tipologia	A padiglione		
ED		Copertura	Coppi		
	Grado di conservazione		Discreto		
Giudizio di qualità			Di pregio

Via	Via Dordoni						
	Facciata	Rivestimento	Intonacata				
		Zoccolo	In cemento				
		Serramenti	Finestre in legno				
		Oscuranti	Persiane al primo pia	no e al sottotetto			
)A		Inferriate	Grate al piano terra	Grate al piano terra			
₹		Balconi					
1 0 0	Ingressi	Pedonali	Un portone	Carrai			
	Portici	Struttura					
		Pavimento					
<u>E</u>		Solaio					
FRONTE	Degrado	Intonaco legge	Intonaco leggermente fessurato; macchie di umidità sullo zoccolo				
H.H.	Superfetazioni	Chiusura di du	ue finestre; apertura di finestrelle in contrasto con il ritmo				
		architettonico					
	Elementi archi	tettonici	Le proporzioni delle aperture rispettano i caratteri tipici. Di				
			pregio il cornicione in cotto; di rilievo le cornici marcapiano				
	Grado di conse	ervazione	Discreto

Via	Muzio					
	Facciata	Rivestimento	Intonacata			
		Zoccolo	In cemento	In cemento		
		Serramenti	Finestre in legno			
		Oscuranti	Persiane al primo piano e al sottotetto			
STRADA		Inferriate	Ringhiera del giardino			
		Balconi				
	Ingressi	Pedonali		Carrai		
SU	Portici	Struttura				
		Pavimento				
		Solaio				
FRONTE	Degrado	Intonaco leggo	leggermente fessurato; macchie di umidità sullo zoccolo			
<u> </u>	Superfetazioni					
	Elementi architettonici		Le proporzioni delle aperture rispettano i caratteri tipici.			
			Di pregio il cornicione in cotto; di rilievo le cornici marcapiano			
	Grado di conse	ervazione	Discreto

Via	Via Piroli n. 29					
	Facciata	Rivestimento	Intonacata			
		Zoccolo	In cemento			
		Serramenti	Finestre in legno			
		Oscuranti	Persiane al primo piar	no e al sottotetto		
		Inferriate	Grate alle finestre del	piano terra in ferro la	avorato; balaustra del	
DA			balcone in ferro lavorato			
\mathbb{Z}		Balconi	Uno al primo piano			
STRADA	Ingressi	Pedonali	Un portone in legno	Carrai		
SU S	Portici	Struttura				
		Pavimento				
FRONTE		Solaio				
Ö	Degrado	Intonaco leggo	ermente fessurato; mac	chie di umidità sullo	zoccolo; il balcone	
FR		necessita man	utenzione			
	Superfetazioni					
	Elementi architettonici		Le proporzioni delle aperture rispettano i caratteri tipici. Di			
			pregio il cornicione in cotto, il balcone sorretto da mensole e la			
			balaustra in ferro lavo	orato; di rilievo le com	nici marcapiano	
	Grado di conse	ervazione	Discreto

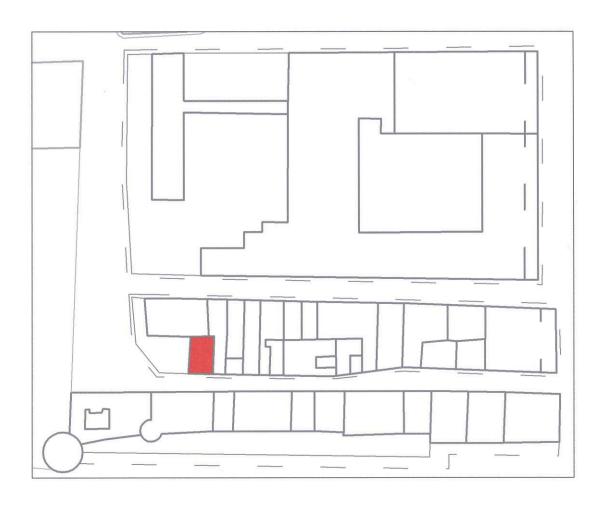
Inquadramento	G	Scheda	164
Fronti su strada	Via Dordoni	Civico	26
	Via Dordoni	Civico

Tipologia	Cortina			
	Funzioni	Abitazione			
	N. Piani	Piano terra, p	Piano terra, primo e secondo piano		
EDIFICIO	Struttura	Muratura			
H	Tetto	Tipologia	A falda		
ED		Copertura	Coppi		
	Grado di conse	ervazione	Sufficiente		
	Giudizio di qualità		Di qualità urbanistica

Via	Via Dordoni 24 / 26					
	Facciata	Rivestimento	Intonacata e tinteggiata color arancio			
		Zoccolo				
		Serramenti	Finestre in legno			
		Oscuranti	Persiane			
DA		Inferriate	Grata al piano terra			
STRADA		Balconi				
STF	Ingressi	Pedonali	Due portoni in legno	Carrai		
S OS	Portici	Struttura				
		Pavimento				
FRONTE		Solaio				
Ó	Degrado		arte scrostato; macchie e	-	ricino al pluviale;	
FR		dilavamento e	dilavamento e crepe sulla tinteggiatura			
	Superfetazioni					
	Elementi architettonici		Le proporzioni delle aperture rispettano i caratteri tipici.			
			Architrave in legno sopra i portoni			
	Grado di conse	ervazione	Insufficiente

Via	Via Dordoni					
	Facciata	Rivestimento	Intonacata e tinteggiata color arancio; solo intonacata al piano			
			terra			
		Zoccolo	In cemento			
		Serramenti	Finestre in legno			
\ \frac{7}{2}		Oscuranti	Persiane	Persiane		
STRADA		Inferriate	Grata al piano terra			
ST		Balconi				
SU	Ingressi	Pedonali		Carrai		
	Portici	Struttura				
E		Pavimento				
FRONTE		Solaio				
	Degrado	Tinteggiatura	in parte scrostata ed es	in parte scrostata ed esfoliata		
	Superfetazioni					
	Elementi archi	tettonici	Le proporzioni delle aperture rispettano i caratteri tipici.			
	Grado di conse	rvazione	Discreto

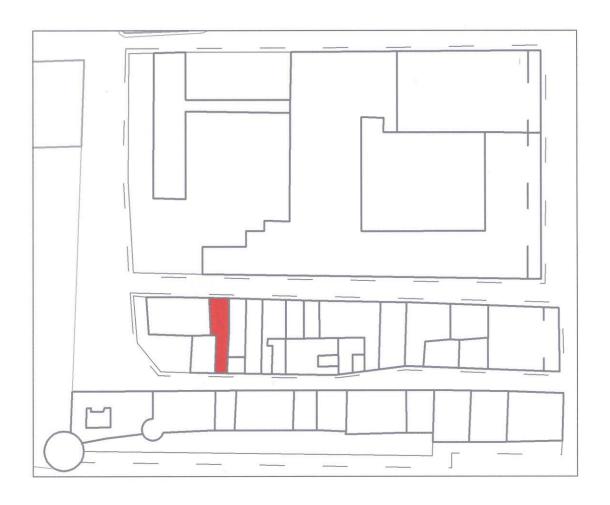
Inquadramento	G	Scheda	165
Fronti su strada	Via Dordoni	Civico	24
	Via Piroli	Civico	27

Tipologia	Cortina				
	Funzioni	Servizio	Servizio			
	N. Piani	Piano terra, p	Piano terra, primo e secondo piano			
CE	Struttura	Muratura in 1	Muratura in laterizio			
EDIFICIO	Tetto	Tipologia	A doppia falda			
ED		Copertura	Coppi			
	Grado di conservazione		Sufficiente			
	Giudizio di qu	<u>alità</u>	Di qualità urbanistica ed architettonica

Via	Via Dordoni n. 22					
	Facciata	Rivestimento	Intonacata e tinteggiata color arancio			
		Zoccolo				
		Serramenti	Finestre in legno			
4		Oscuranti	Persiane in legno			
STRADA		Inferriate				
K		Balconi				
	Ingressi	Pedonali	Un portone in legno Carrai			
SU	Portici	Struttura				
刊		Pavimento				
FRONTE		Solaio				
RC	Degrado	Tinteggiatura	scrostata con bolle; problema di umidità di risalita; crepe			
1		sull'intonaco a	al piano terra			
	Superfetazioni					
	Elementi architettonici		Le proporzioni delle aperture rispettano i caratteri tipici.			
	Grado di conse	rvazione	Sufficiente

Via	ViaPiroli 27					
	Facciata	Rivestimento	Intonacata e tinteggiata color bianco			
		Zoccolo	In graniglia	In graniglia		
		Serramenti	Finestre in legno			
OA		Oscuranti	Persiane in legno			
STRADA		Inferriate				
		Balconi				
SO S	Ingressi	Pedonali	Un portone	Carrai		
	Portici	Struttura				
EL		Pavimento				
FRONTE		Solaio				
FR	Degrado	Crepe di asses	tamento			
	Superfetazioni					
	Elementi architettonici		Le proporzioni delle aperture rispettano i caratteri tipici.			
	Grado di conse	ervazione	Discreto

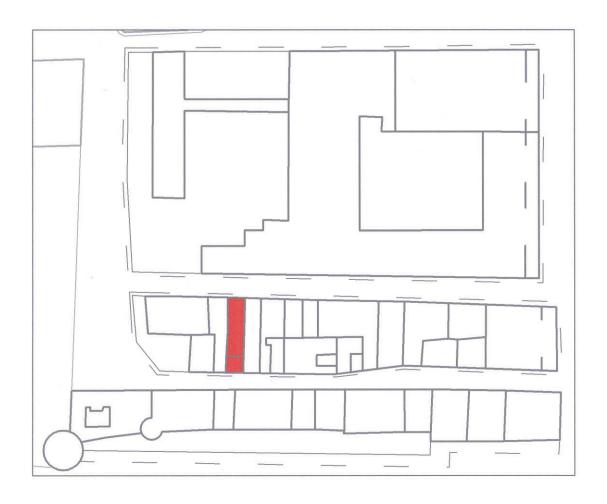
Inquadramento	G	Scheda	166
Fronti su strada	Via Dordoni	Civico	22
	Via Piroli	Civico	25

Tipologia	Cortina			
	Funzioni	Abitazione	Abitazione		
	N. Piani	Piano terra, p	rimo e secondo piano		
EDIFICIO	Struttura				
Tetto Tipologia			A doppia falda		
Copertura Coppi		Copertura	Coppi		
	Grado di conse	<u>ervazione</u>	Buono		
Giudizio di qualità Di qualità urbanistica ed architettonica

Via	Dordoni 20				
	Facciata	Rivestimento	Intonacata e tinteggiata color azzurro chiaro e panna		
		Zoccolo	Graniglia		
		Serramenti	Finestre in legno		
)A		Oscuranti	Persiane		
[A]		Inferriate			
STRAD		Balconi			
	Ingressi	Pedonali	Un portone in legno	Carrai	Un portone in legno
S SU	Portici	Struttura			
		Pavimento			
FRONTE		Solaio			
FR	Degrado	Piccola crepa	di assestamento		
	Superfetazioni				
	Elementi archi	tettonici			
	Grado di conse	ervazione	Ottimo

Via	ia Piroli 25					
	Facciata	Rivestimento	Intonacata e tinteggiata color bianco			
		Zoccolo	In graniglia			
		Serramenti	Finestre in legno			
		Oscuranti	Persiane in legno			
)A		Inferriate				
₹		Balconi				
STRADA	Ingressi	Pedonali	Un portone in legno	Carrai		
SO S	Portici	Struttura				
		Pavimento				
FRONTE		Solaio				
Ó	Degrado	Crepa di asses	Crepa di assestamento; la facciata non è completamente tinteggiata			
光	Superfetazioni					
	Elementi architettonici		Le proporzioni delle aperture rispettano i caratteri tipici.			
			Pavimento antistante l'ingresso piastrellato con ceramica			
			smaltata color bianco e nero			
Grado di conservazione Discreto

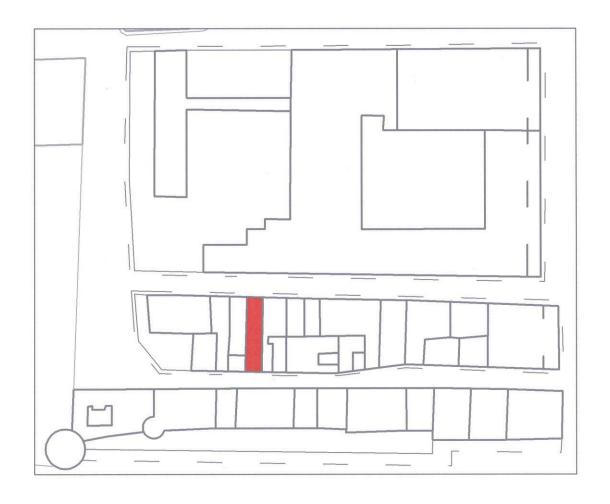
Inquadramento	G		Scheda	167
Fronti su strada	Via Dordoni		Civico	20
	Via Piroli		Civico	23

Tipologia	Cortina		
	Funzioni	Abitazione		
	N. Piani	Piano terra, p	primo piano e sottotetto (solo su via Piroli)	
EDIFICIO				
H	Tetto	Tipologia	A doppia falda	
Copertura Coppi			Coppi	
	Discreto			
	Giudizio di qualità Di qualità urbanistica ed architettonica

Via	a Dordoni 20					
	Facciata	Rivestimento	Intonacata e tinteggiata color azzurro chiaro			
		Zoccolo	Graniglia			
		Serramenti	Finestre in legno, dava	nzale in pietra		
		Oscuranti	Persiane			
OA		Inferriate				
[A]	Balconi					
STRADA	Ingressi	Pedonali	Compreso nel carraio	Carrai	Un basculante in legno	
S N S	Portici	Struttura				
		Pavimento				
		Solaio				
FRONTE	Degrado	Piccola crepa	di assestamento vicino	al davanzale		
FR	Superfetazioni					
	Elementi architettonici		Le proporzioni delle aperture rispettano i caratteri tipici. Di			
			rilievo il cornicione e le cornici delle aperture dipinte color			
			panna - beige			
	Grado di conse	ervazione	Ottimo

Via	a Piroli 23					
	Facciata	Rivestimento	Intonacata e tinteggiata color azzurro chiaro			
		Zoccolo	Graniglia	Graniglia		
		Serramenti	Finestre in legno			
		Oscuranti	Veneziana al piano ter	rra; persiana al primo	piano	
DA		Inferriate	Ringhiera del balcone	, C	± '	
$ \Im$			inferriata semicircolare in ferro lavorato sopra il portone			
STRADA		Balconi	Balcone al primo piano			
SOS	Ingressi	Pedonali	Un portone in legno	Carrai		
	Portici	Struttura				
		Pavimento				
FRONTE		Solaio				
FR	Degrado					
	Superfetazioni					
	Elementi architettonici		Le proporzioni delle aperture rispettano i caratteri tipici. Cornici			
			delle finestre dipinte in grigio			
	Grado di conservazione		Ottimo

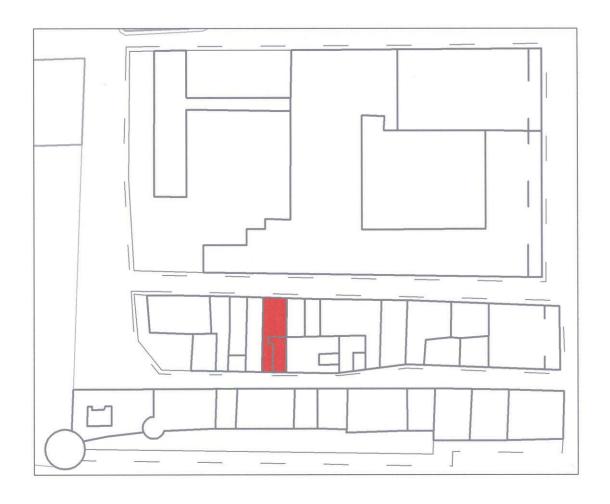
Inquadramento	G	Scheda	168
Fronti su strada	Via Piroli	Civico	21
	Via Dordoni	Civico	18

Tipologia	Cortina			
	Funzioni	Abitazione	Abitazione		
	N. Piani	Piano terra, pi	rimo piano e sottotetto		
EDIFICIO	Struttura	Muratura			
H	Tetto	Tipologia	A doppia falda		
ED		Copertura	Coppi		
	Grado di conse	<u>ervazione</u>	Discreto		
	Giudizio di qu	<u>alità</u>	Di qualità urbanistica

Via	Via Piroli 21					
	Facciata	Rivestimento	Intonacata e tinteggiata			
		Zoccolo	In cemento			
		Serramenti	Finestre in legno, con	Finestre in legno, con tipologia non conforme		
		Oscuranti	Tapparelle, con mater	riali e tipologia non co	onformi	
DA		Inferriate	Grata alla finestra del		e del portone;	
Z			balaustra alla finestra del primo piano			
STRAD		Balconi				
SO S	Ingressi	Pedonali	Un portone	Carrai		
	Portici	Struttura				
		Pavimento				
FRONTE		Solaio				
FR	Degrado	Fessurazioni d	lell'intonaco, segni di	manutenzione provvis	oria sullo zoccolo	
	Superfetazioni	Tettoia sopra	il portone			
	Elementi architettonici		Le proporzioni delle aperture rispettano i caratteri tipici. La			
			tapparella e la tettoia	dequalificano la facci	ata	
	Grado di conse	ervazione	Discreto

Via	Dordoni 18					
	Facciata	Rivestimento	Intonacata e tinteggiata color giallo ocra			
		Zoccolo	In cemento	In cemento		
		Serramenti	Finestre in legno			
DA		Oscuranti	Tapparelle			
$ \Xi $		Inferriate	Ringhiera del terrazzo, balaustra della finestra del primo piano			
SU STRAD		Balconi	Balconata al primo piano			
	Ingressi	Pedonali		Carrai	Un portone	
	Portici	Struttura				
		Pavimento				
		Solaio				
FRONTE	Degrado	Tinteggiatura	puntualmente esfoliata	ı		
' '	Superfetazioni					
	Elementi archi	tettonici	Le proporzioni delle aperture rispettano i caratteri tipici.			
	Grado di conservazione		Discreto

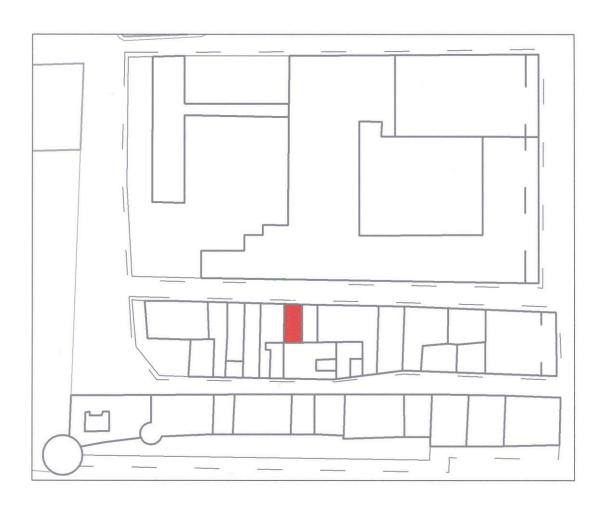
Inquadramento	G	Scheda	169
Fronti su strada	Via Piroli	Civico	19

Tipologia	Cortina	
	Funzioni	Abitazione	
	N. Piani	Piano terra, primo e secondo piano, sottotetto	
EDIFICIO	Struttura	Muratura in laterizio	
	Tetto	Tipologia	A falda
ED		Copertura	Coppi, lattoneria mista
Grado di conservazio		<u>ervazione</u>	Sufficiente
Giudizio di qualità		<u>alità</u>	Di pregio

Via	ia Piroli n. 19				
AC	Facciata	Rivestimento	Intonacata e tinteggiata color verde; l'intonaco è lavorato a bugnato		
		Zoccolo	In graniglia		
		Serramenti	Finestre in legno con zanzariere		
		Oscuranti	Tapparelle in plastica		
		Inferriate	Grata della finestra del piano terra in ferro; piccola grata sopra il portone		
STRADA		Balconi			
TE	Ingressi	Pedonali	Un portone in legno Carrai		
SU	Portici	Struttura			
		Pavimento			
		Solaio			
FRONTE	Degrado	Cornicione malridotto; tinteggiatura scrostata; intonaco del piano terra macchiato e slavato; le decorazioni necessitano manutenzione			
	Superfetazioni				
	Elementi architettonici		Di rilievo il cornicione e le cornici marcapiano; di pregio le balaustre delle finestre del secondo piano in muratura decorata e le cornici delle finestre. Le tapparelle sono in forte contrasto con la facciata		
	Grado di conservazione		Discreto

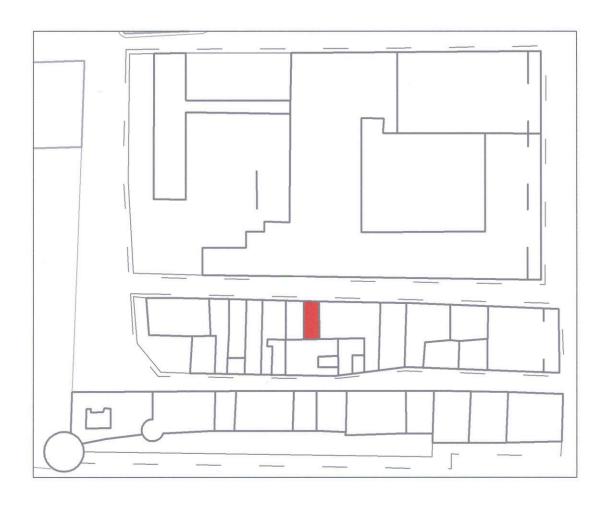
Inquadramento	G	Scheda	170
Fronti su strada	Via Piroli	Civico	17

Tipologia	Cortina	
	Funzioni	Abitazione	
N. Piani Piano terra, primo e secondo piano Struttura Muratura in laterizio		Piano terra, p	rimo e secondo piano
		aterizio	
EDIFICIO	Tetto	Tipologia	A falda
		Copertura	Coppi
	Grado di conservazione Giudizio di qualità		Discreto
			Di qualità urbanistica ed architettonica

Via	Via Piroli n. 17							
	Facciata	Rivestimento	Intonacata e tinteggiata color arancio					
		Zoccolo	In graniglia color marro	ne				
		Serramenti	Finestre in legno	Finestre in legno				
4		Oscuranti	Scuri al primo e secondo piano					
Q'		Inferriate	Grata alla finestra del piano terra					
STRADA		Balconi						
	Ingressi	Pedonali	Un portone in metallo	Carrai				
SU	Portici	Struttura						
		Pavimento						
ΙĘ		Solaio						
FRONTE	Degrado	Tinteggiatura	leggermente scrostata; il	cornicione necessit	a manutenzione			
H.	Superfetazioni							
	Elementi architettonici		Le proporzioni delle aperture rispettano i caratteri tipici. Di					
			rilievo le cornici delle aperture dipinte color panna					
	Grado di conservazione		Discreto

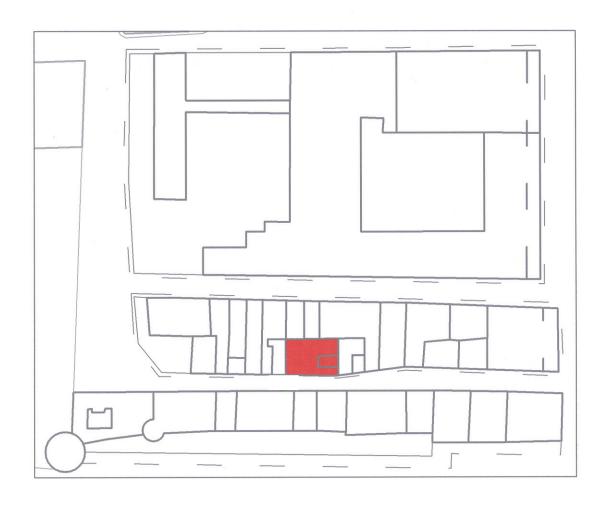
Inquadramento	G	Scheda		171	
Edificio vincolato	con D.M. 13/01/191	7 ex lege 364/1909		Cfr Tavola	QC T06a n° 29
Fronti su strada	Via Dordoni		Civ	vico	14 / 16

Tipologia	Cortina			
	Funzioni	Abitazione	Abitazione		
	N. Piani	Piano terra, p	rimo piano e sottotetto		
Struttura Muratura					
IEI	Tetto	Tipologia	A falda		
ED		Copertura	Coppi		
	Discreto				
	Giudizio di qualità Di qualità urbanistica e architettonica

Via	ia Dordoni 14 / 16						
	Facciata	Rivestimento	Intonacata e tinteggiata color giallo e giallo chiaro				
		Zoccolo					
		Serramenti	Finestre in legno				
4		Oscuranti	Persiane				
Ď		Inferriate					
STRADA		Balconi					
	Ingressi	Pedonali	Un portone in legno	Carrai	Un portone in metallo		
SU	Portici	Struttura					
E		Pavimento					
		Solaio					
FRONTE	Degrado	Segni di umid	ità di risalita sulla tint	eggiatura			
II	Superfetazioni						
	Elementi architettonici		Di rilievo la cornice marcapiano dipinta e il cornicione del				
			fronte interno				
	Grado di conse	ervazione

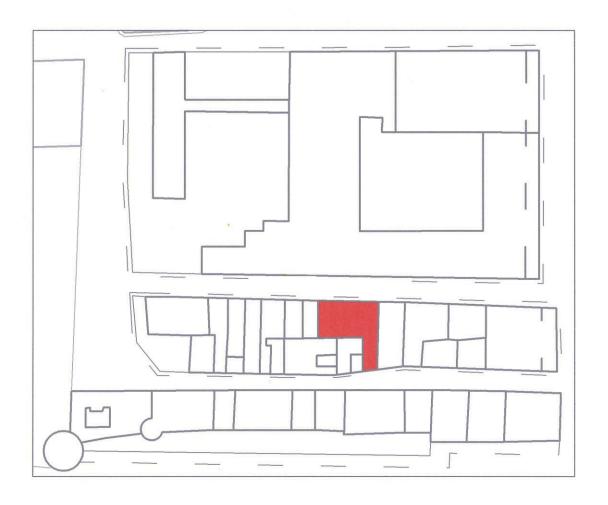
Inquadramento	G		Scheo	la	172
Edificio vincolato con D.M. 13/01/1917 ex lege 364/1909			Cfr Tavola QC T06a n°		QC T06a n° 29
Fronti su strada	Via Dordoni		Civic	0	10
	Via Piroli		Civic	0	11 / 15

Tipologia	Cortina					
	Funzioni	Autorimessa	Autorimessa al piano terra, magazzino al primo piano, abitazione				
	N. Piani	Piano terra e	primo piano				
EDIFICIO	Struttura						
IEI	Tetto	Tipologia	A doppia falda				
ED		Copertura	Coppi				
	Grado di conse	Insufficiente					
	Giudizio di qu	<u>alità</u>	Di qualità urbanistica ed architettonica

Via	Via Dordoni 10						
	Facciata	Rivestimento	Intonacata				
		Zoccolo	, 				
		Serramenti					
4		Oscuranti	Scuro in legno				
<u> </u>		Inferriate					
STRADA		Balconi					
	Ingressi	Pedonali		Carrai	Un portone in legno		
SU	Portici	Struttura					
刊		Pavimento					
FRONTE		Solaio					
RC	Degrado		palle del portone; macchie sull'intonaco; segni di manutenzione in				
14		malta di cemento					
	Superfetazioni						
	Elementi archi	tettonici					
	Grado di conse	ervazione	Insufficiente

Via	Via Piroli 11 / 15						
	Facciata	Rivestimento	Intonacata e tinteggiata color giallo				
		Zoccolo	Graniglia	Graniglia			
		Serramenti	Finestre in legno				
		Oscuranti	Veneziane a piano terra; scuri al primo piano				
STRADA		Inferriate	Grate alle finestre del piano terra; sopraluce ellittico di un carraio				
\(\frac{1}{2} \)		Balconi					
1	Ingressi	Pedonali	Un portone in legno	Carrai	Due portoni il legno		
SU	Portici	Struttura					
田田		Pavimento					
		Solaio					
FRONTE	Degrado	Piccole crepe; manutenzione	pe; localmente la tinteggiatura è esfoliata; il cornicione necessita ne				
	Superfetazioni						
	Elementi architettonici		Le proporzioni delle aperture rispettano i caratteri tipici. Di rilievo le cornici delle aperture dipinte in bianco				
	Grado di conservazione Discreto

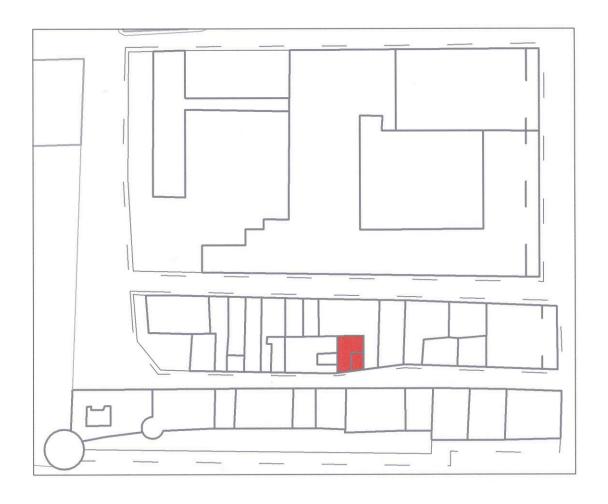
Inquadramento	G		Scheda		173
Edificio vincolato	7 ex lege 364/1909		Cfr Tavola	QC T06a n° 29	
Fronti su strada	Via Dordoni		Civ	rico	12

Tipologia	Cortina	Cortina				
	Funzioni	Abitazione	Abitazione				
	N. Piani	Piano terra, p	Piano terra, primo piano e sottotetto				
CE	Struttura	Muratura					
EDIFICIO	Tetto	Tipologia	A doppia falda				
ED		Copertura	Coppi				
	Grado di conse	<u>ervazione</u>	Buono				
	Giudizio di qu	Di qualità urbanistica ed architettonica

Via	Dordoni 12					
	Facciata	Rivestimento	Intonacata e tinteggiata color azzurro			
		Zoccolo	Intonacato color grigio			
		Serramenti	Finestre in legno			
)A		Oscuranti	Persiane (scorrevole a	al piano terra)		
STRADA		Inferriate				
T.		Balconi				
SO S	Ingressi	Pedonali	Un portone in legno	Carrai		
	Portici	Struttura				
		Pavimento				
FRONTE		Solaio				
H.	Degrado					
	Superfetazioni					
	Elementi architettonici		Le proporzioni delle aperture rispettano i caratteri tipici.			
	Grado di conse	ervazione	Ottimo

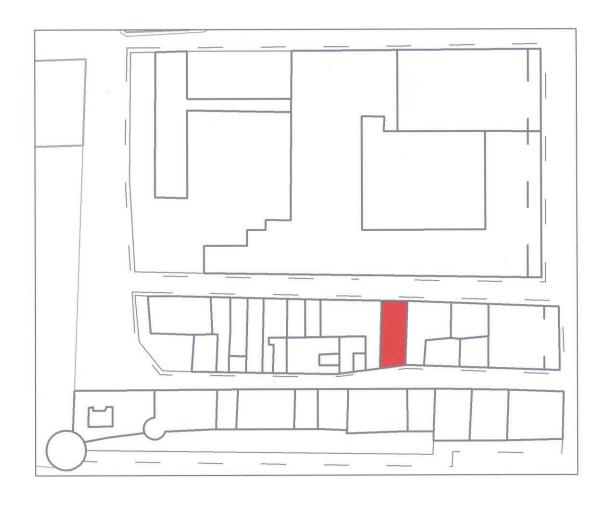
Inquadramento	G		Sch	eda	174
Edificio vincolato co	on D.M. 13/01/1917	ex lege 364/1909		Cfr Tavola (QC T06a n° 29
Fronti su strada	Via Dordoni		Civi	со	8
	Via Piroli		Civi	co	7/9

Tipologia	Cortina				
	Funzioni	Abitazione	Abitazione			
	N. Piani	Piano terra e	Piano terra e primo piano, sottotetto su via Piroli			
EDIFICIO	Struttura	Muratura				
	Tetto	Tipologia	A doppia falda			
ED		Copertura	Coppi			
	Grado di cons	<u>ervazione</u>	Insufficiente			
	Giudizio di qu	alità	Di qualità urbanistica ed architettonica

Via	Dordoni 8					
	Facciata	Rivestimento	Intonacata			
		Zoccolo	In cemento	In cemento		
		Serramenti	Finestre in legno			
		Oscuranti	Tapparelle e scuri			
OA		Inferriate	Grata alla finestra del	Grata alla finestra del piano terra e sopraluce del portone		
X		Balconi				
STRADA	Ingressi	Pedonali	Un portone	Carrai		
SU S	Portici	Struttura				
		Pavimento				
FRONTE		Solaio				
Q	Degrado	Intonaco maco	chiato da dilavamento	e da umidità di risalita	i; piccole crepe; grata	
FR		arrugginita; co	cornicione necessita di manutenzione			
	Superfetazioni	La finestra de	l piano terra era un por	tone		
	Elementi archi	tettonici	Le proporzioni delle aperture rispettano i caratteri tipici. Di			
			rilievo il cornicione			
	Grado di conse	ervazione	Insufficiente

Via	Piroli 7/9					
	Facciata	Rivestimento	Intonacata			
		Zoccolo	In cemento			
		Serramenti	Finestre in legno	Finestre in legno		
)A		Oscuranti	Scuri			
[A]		Inferriate				
STRADA		Balconi				
SU S	Ingressi	Pedonali	Due portoni in legno	Carrai		
1	Portici	Struttura				
		Pavimento				
FRONTE		Solaio				
FR	Degrado	Macchie dovu	acchie dovute all'umidità di risalita			
	Superfetazioni					
	Elementi archi	tettonici	Le proporzioni delle aperture rispettano i caratteri tipici.			
	Grado di conse	ervazione	Discreto

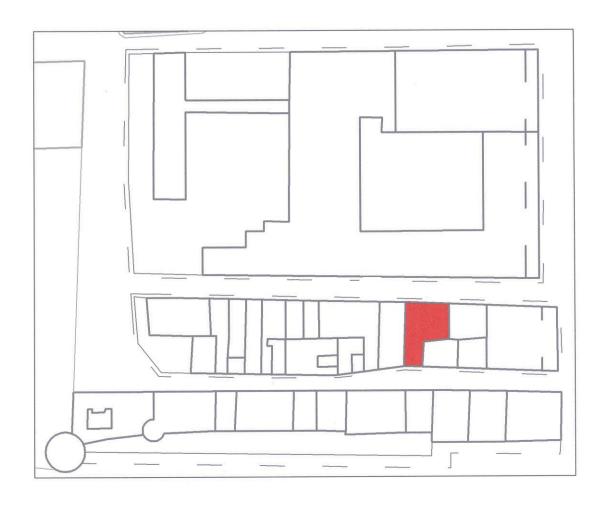
Inquadramento	G	Scheda	175
Edificio vincolato co	on D.M. 29/10/1948	Cfr Tavola (QC T06a n° 28
Fronti su strada	Via Dordoni	Civico	6
	Via Piroli	Civico	1 / 5

Tipologia	Cortina	
	Funzioni	Abitazione	
	N. Piani	Piano terra, p	primo e secondo piano
EDIFICIO	Struttura	Muratura	
H	Tetto	Tipologia	A doppia falda
B		Copertura	Coppi
	Grado di conse	<u>ervazione</u>	Discreto
	Giudizio di qui	Di qualità urbanistica

Via	Via Dordoni 6						
	Facciata	Rivestimento	Intonacata				
		Zoccolo	In cemento				
		Serramenti	Finestre in legr	o, davanzali e	spalle in marmo		
		Oscuranti	Tapparelle				
DA		Inferriate					
₹		Balconi					
SU STRADA	Ingressi	Pedonali		Carrai	Un portone in metallo (in disuso)		
	Portici	Struttura					
		Pavimento					
FRONTE		Solaio					
Į Õ	Degrado				e sul cornicione; manutenzione		
K		provvisoria in malta di cemento					
	Superfetazioni	l					
	Elementi archi	tettonici	Le tapparelle, la dimensione, i davanzali e le spalle delle finestre				
			dequalificano la	a facciata			
	Grado di conse	ervazione	Sufficiente

Via	Via Piroli 1 / 5				
	Facciata	Rivestimento	Intonacata e tinteggiata color beige		
		Zoccolo	Intonacato color marrone		
		Serramenti	Finestre in legno, davanzali e spalle in marmo		
		Oscuranti	Tapparelle		
OA		Inferriate	Ringhiera del balcone		
STRADA		Balconi	Uno al secondo piano		
T.	Ingressi	Pedonali	Un portone		
SO S		Carrai	Due portoni, uno in legno, uno in metallo		
	Portici	Struttura			
		Pavimento			
FRONTE		Solaio			
FR	Degrado	Dilavamento d	dai davanzali		
	Superfetazioni	La finestra de	l piano terra era un portone		
	Elementi architettonici		Il balcone, le tapparelle, la dimensione, i davanzali e le spalle		
			delle finestre dequalificano la facciata		
	Grado di conse	rvazione	Discreto

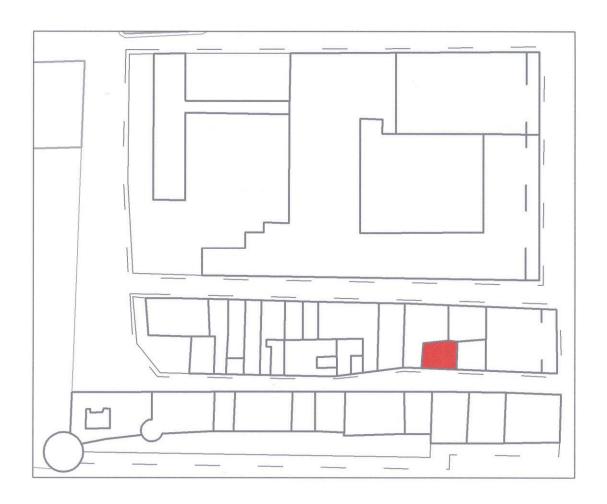
Inquadramento	G	Sched	la	176
Edificio vincolato c	on D.M. 29/10/1948	C	Cfr Tavola Q	QC T06a n° 28
Fronti su strada	Via Dordoni	Civico)	4

Tipologia	Cortina	
	Funzioni	Abitazione	
	N. Piani	Piano terra, pi	rimo e secondo piano
CE			
EDIFICIO	Tetto	A padiglione	
Copertura Coppi			Coppi
_			
	Grado di conse	Buono	
	Giudizio di qu	<u>alità</u>	Di qualità urbanistica ed architettonica

Via	Dordoni 4					
	Facciata	Rivestimento	Intonacata e tinteggiata color arancio			
		Zoccolo	Cemento			
		Serramenti	Finestre in legno			
		Oscuranti	Persiane			
4		Inferriate	Grata alla finestra del piano terra			
STRADA		Balconi				
 <u> </u>	Ingressi	Pedonali		Carrai	Un portone in legno	
	Portici	Struttura				
SU		Pavimento				
田田		Solaio				
FRONTE	Degrado					
- KC	Superfetazioni					
14	Elementi archi	tettonici	Le proporzioni delle aperture rispettano i caratteri tipici. Di			
			rilievo la cornice dipinta color grigio intorno alle aperture, il			
			cornicione e la fascia verticale dipinta in grigio sullo spigolo			
			dell'edificio			
	Grado di conse	ervazione	Ottimo

Rivestimento	Intonacata e tinteggiata color arancio
EST	Serramenti	Legno
) E	Oscuranti	Persiane
LATO	Decorazioni	Di rilievo la cornice dipinta color grigio intorno alle aperture, il cornicione e la fascia verticale dipinta in grigio sullo spigolo dell'edificio
	Portici	
	Pavimento	Cemento
	Corridoio

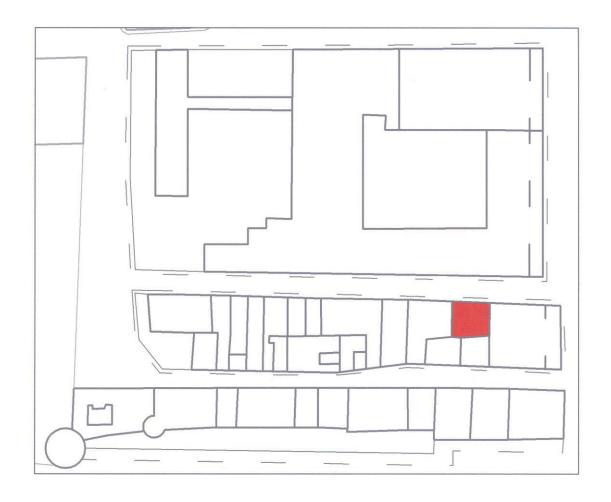
Inquadramento	G	Se	cheda	177
Edificio vincolato con D.M. 29/10/1948		Cfr Tavola (QC T06a n° 28	
Fronti su strada	Via Piroli	C	ivico

Tipologia	Cortina				
	Funzioni	Abitazione	Abitazione			
	N. Piani	Piano terra, p	Piano terra, primo e secondo piano, sottotetto			
CE	Struttura	Muratura				
EDIFICIO	Tetto	Tipologia	A doppia falda			
ED	Copertura		Coppi			
_		<u> </u>				
	Grado di conservazione		Buono			
	Giudizio di qui	<u>alità</u>	Di qualità urbanistica ed architettonica

Via	Via Piroli					
	Facciata	Rivestimento	Intonacata e tinteggiata color giallo			
		Zoccolo				
		Serramenti	Finestre in legno, dav	anzali in pietra		
		Oscuranti	Persiane			
A		Inferriate	Grate alle finestre del piano terra			
₹		Balconi				
STRADA	Ingressi	Pedonali		Carrai		
SO S	Portici	Struttura				
1		Pavimento				
FRONTE		Solaio				
Ö	Degrado					
X	Superfetazioni	Le finestre de	l piano terra erano port	coni		
	Elementi architettonici		Le proporzioni delle aperture rispettano i caratteri tipici. Di			
			rilievo il cornicione in pietra e le cornici delle finestre dipinte			
			color grigio			
	Grado di conse	ervazione	Ottimo

Rivestimento	Intonacata e tinteggiata color giallo e grigio
SUD	Serramenti	Legno
TOS	Oscuranti	Tapparelle e persiane
ĮĄ	Decorazioni	Cornicione; cornici delle aperture dipinte in grigio
	Portici	
	Pavimento	Cemento
	Corridoio

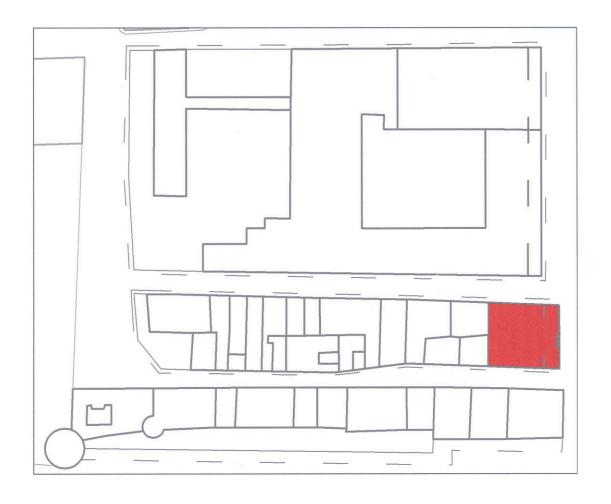
Inquadramento	G	Scheda	178
Fronti su strada	Via Roma	Civico	2/6
	Via Dordoni	Civico	2
	Via Piroli	Civico

Tipologia	Cortina			
	Funzioni	Commerciale	Commerciale a piano terra, abitazione ai piani superiori		
	N. Piani	Piano, terra, j	Piano, terra, primo, secondo e terzo piano		
CE	Struttura	Muratura			
EDIFICIO	Tetto	Tipologia	A padiglione		
ED	Copertura		Coppi		
	Grado di conse	<u>ervazione</u>	Discreto		
Giudizio di qualità Di pregio

Via	Tia Roma 2 / 6					
	Facciata	Rivestimento	Mattoni faccia a vista			
		Zoccolo	In pietra			
		Serramenti	Pregevoli finestre in legno)		
		Oscuranti	Tapparelle al primo e seco	ondo piano; persia	ane al terzo piano	
		Inferriate				
DA		Balconi				
STRADA	Ingressi	Pedonali	Un portone e due vetrine	Carrai		
STI	Portici	Struttura	Quattro pilastri, architrave, paraste addossate all'interno dei			
SOS			pilastri con capitelli			
		Pavimento	Quadrotti di cemento deco	orato 25 x 25 cm		
FRONTE		Solaio	Soffitto piano cassettonato)		
Ö	Degrado	Croste nere e	dilavamento sotto le cornici	i e sui pilastri; de	corazioni macchiate;	
FR		mancano tre to	essere di ceramica della cornice del piano terra			
	Superfetazioni					
	Elementi architettonici		Di pregio il cornicione, le cornici decorate delle finestre e quelle			
			marcapiano, le paraste e i	capitelli. Le tappa	arelle contrastano	
			con la facciata			
	Grado di conservazione		Discreto

Via	Via Dordoni 2					
	Facciata	Rivestimento	Mattoni faccia a vista	l.		
		Zoccolo	In pietra			
		Serramenti	Pregevoli finestre in l	Pregevoli finestre in legno		
		Oscuranti	Tapparelle			
		Inferriate	Ringhiere alle finestre	e del terzo piano		
₹.		Balconi				
STRADA	Ingressi	Pedonali	Due vetrine	Carrai		
I.R.	Portici	Struttura	Un pilastro, architrave, parasta addossata all'interno del pilastro			
			con capitello			
SU		Pavimento	Quadrotti di cemento	decorato 25 x 25 cm		
TE		Solaio	Soffitto piano cassetto	onato		
FRONTE	Degrado		dilavamento sotto le co	•	· ·	
-FR(essere di ceramica della cornice del piano terra			
"	v		le aperture nella corte			
	Elementi archi	tettonici	Di pregio il cornicione, le cornici decorate delle finestre e quelle			
			marcapiano (quella del secondo piano è presente solo sotto la			
			,	capitelli. Le tapparelle	e contrastano con la	
			facciata			
	Grado di conservazione		Discreto

K.	Portici	Struttura	Un pilastro, architrave, parasta addossata all'interno del pilastro			
			con capitello			
SU		Pavimento	Quadrotti di cemento	decorato 25 x 25 cm		
ΙΈ		Solaio	Soffitto piano cassette	onato		
FRONTE	Degrado	Croste nere e	dilavamento sotto le co	ornici e sui pilastri; de	corazioni macchiate;

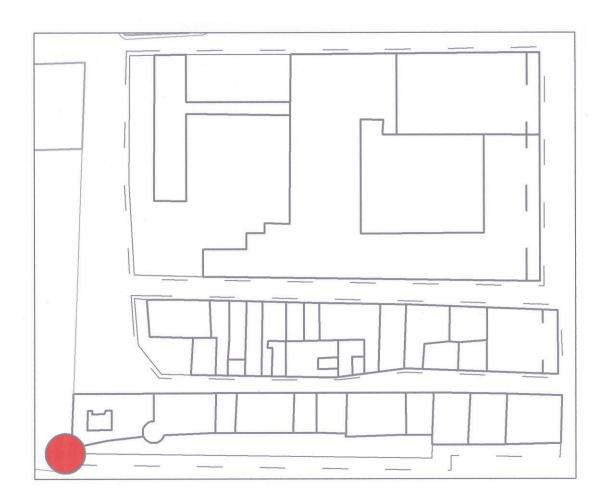
Inquadramento	G		Scheda	179
Edificio vincolato con D.M. 02/03/191		2 ex lege 364/1909	Cfr Tavola QC	T06a n°25
Fronti su strada	Viale della Repub	blica	Civico

Tipologia	Torrione dell	e mura cittadine (al piano terra contrafforte)
	Funzioni	Testimonianz	za storica
	N. Piani	Piano terra, p	orimo e secondo piano
C	Struttura		
EDIFICIO	Tetto	Tipologia	Conica
ED		Copertura	Coppi
	Grado di conse	Pessimo	
	Giudizio di que	<u>alità</u>	Di pregio

Via	/iale Repubblica					
	Facciata	Rivestimento	Intonacato; il piano terra è in mattoni faccia a vista			
		Zoccolo				
		Serramenti	Finestre in legno			
		Oscuranti	Scuri			
)A		Inferriate				
STRAD	Balconi					
TF	Ingressi	Pedonali		Carrai		
SO S	Portici	Struttura				
		Pavimento				
FRONTE		Solaio				
Ó	Degrado	Cornice marca	apiano in parte mancante;	mattoni mancanti		
FR	Superfetazioni					
	Elementi architettonici		L'edificio è un bastione delle antiche mura della città. Di pregio			
			la cornice marcapiano in mattoni tondi che divide il contrafforte			
			dal resto dell'edificio			
	Grado di conse	ervazione	Ottimo

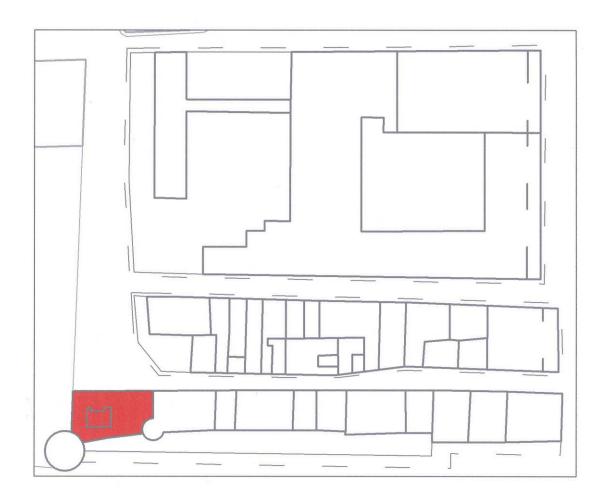
Inquadramento	G		Scheda	180
Fronti su strada	Viale della Repub	blica	Civico	29
	Via Dordoni		Civico	23 / 25
	Viale della Repub	blica	Civico

Tipologia	Cortina con t	orre semicircolare (al piano terra contrafforte)
	Funzioni	Abitazione	
	N. Piani	Piano terra, p	rimo e secondo piano, terzo piano su viale della Repubblica
\Box			
EDIFICIO	Tetto	Tipologia	A doppia falda
ED		Copertura	Coppi
_			
	Grado di conse	Sufficiente	
	Giudizio di qu	<u>alità</u>	Di pregio

Via	Viale della Repubblica 29					
	Facciata	Rivestimento	Intonacata; il piano te	rra è in mattoni faccia	a vista	
		Zoccolo				
		Serramenti	Finestre in legno			
		Oscuranti	Persiane o scuri			
4		Inferriate	Ringhiera del balcone			
STRADA		Balconi	Uno al terzo piano, veranda al secondo piano			
[K	Ingressi	Pedonali	Un portone	Carrai	Un portone	
1	Portici	Struttura				
SU		Pavimento				
田田		Solaio				
FRONTE	Degrado	Mattoni manc	anti; intonaco in parte	scrostato; tinteggiatur	a slavata; ringhiera	
RC		arrugginita				
14	Superfetazioni	Veranda, balc	one del secondo piano			
	Elementi archi	tettonici	L'edificio fa parte dell'antica cinta muraria. Di rilievo il			
			cornicione e le cornici marcapiano in cotto. La facciata è priva			
			di ritmo e di logica compositiva			
	Grado di conse	rvazione	Insufficiente

Via	Via Dordoni 23 / 25					
	Facciata	Rivestimento	Intonacata e tinteggiata color rosso - arancio			
		Zoccolo	Intonacato color giall	o scuro		
		Serramenti	Finestre in legno			
		Oscuranti	Persiane (scorrevoli a	l piano terra)		
DA		Inferriate	Sopraluce dei portoni			
₹		Balconi				
STRADA	Ingressi	Pedonali	Due portoni	Carrai		
SO S	Portici	Struttura				
_		Pavimento				
FRONTE		Solaio				
Q	Degrado	Tinteggiatura	esfoliata; intonaco dell	lo spigolo ovest rovina	ato; cornicione in	
H.H.		cattivo stato; g	grondaia arrugginita			
	Superfetazioni					
	Elementi architettonici		Le proporzioni delle aperture rispettano i caratteri tipici. Di			
			rilievo il cornicione e le cornici dei portoni			
	Grado di conservazione Sufficiente

Via	iale della Repubblica					
	Facciata	Rivestimento	Intonacata			
		Zoccolo				
		Serramenti	Finestre in legno			
		Oscuranti	Scuri			
DA		Inferriate				
STRADA		Balconi				
TE	Ingressi	Pedonali		Carrai		
SUS	Portici	Struttura				
		Pavimento				
FRONTE		Solaio				
Ö	Degrado	Macchie estes	e causate da umidità d	i risalita; intonaco esf	oliato con scrostature	
H.		isolate; macch	nie di ruggine			
	Superfetazioni					
	Elementi architettonici		Le proporzioni delle aperture rispettano i caratteri tipici. Di			
			rilievo il cornicione			
	Grado di conse	ervazione	Sufficiente

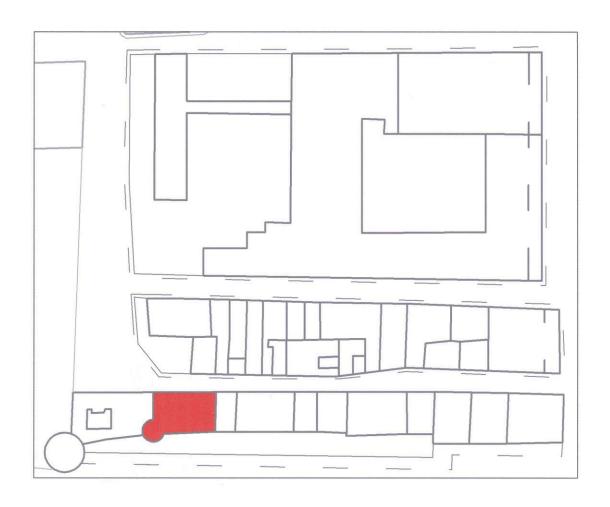
Inquadramento	G		Scheda	181	
Fronti su strada	Viale della Repubblica		Civico		
	Via Dordoni		Civico	21

Tipologia	Cortina con to	orre circolare
	Funzioni	Abitazione	
	N. Piani	Piano terra, p	rimo e secondo piano, terzo piano su viale della Repubblica
EDIFICIO			
H	Tetto	Tipologia	A doppia falda
ED		Copertura	Coppi
	Insufficiente		
	Giudizio di que	<u>alità</u>	Di pregio

Via	Viale della Repubblica					
	Facciata	Rivestimento	Intonacata; il piano terra è in mattoni faccia mattoni faccia a vista	a vista; torre in		
		Zoccolo				
		Serramenti	Finestre in legno			
		Oscuranti	Persiane; scuri nella torre			
١.		Inferriate	Ringhiera della balconata			
DA		Balconi	Balconata al secondo piano			
\mathbb{Z}	Ingressi	Pedonali	Un portone (in disuso) Carrai			
STRADA	Portici	Struttura				
SOS		Pavimento				
		Solaio				
FRONTE	Degrado	Intonaco scros	stato; mattoni rovinati; serramenti malridotti; crepe; danno al			
		basamento del	lla torre			
臣	Superfetazioni		nestre del terzo piano; ultima campata della b	oalconata; chiusura di		
		alcune finestre	re nella torre			
	Elementi archi	tettonici	L'edificio fa parte dell'antica cinta muraria. Le proporzioni			
			delle aperture rispettano i caratteri tipici. Di pregio le cornici			
			marcapiano nella torre; di rilievo le colonne			
			archi al primo piano e le cornici delle finest	re del terzo piano

Grado di conse	ervazione	Insufficiente

Via	Via Dordoni 21					
	Facciata	Rivestimento	Intonacata e tinteggiata color giallo ocra			
		Zoccolo	Graniglia			
		Serramenti	Finestre in legno			
		Oscuranti	Persiane			
DA		Inferriate	Sopraluce del portone			
₹		Balconi				
STRADA	Ingressi	Pedonali	Un portone in legno	Carrai		
SO S	Portici	Struttura				
		Pavimento				
FRONTE		Solaio				
Ö	Degrado	Tinteggiatura	slavata e in alcuni punti scr	ostata; serramenti m	alridotti;	
H.H.		cornicione in legno quasi pericolante				
	Superfetazioni					
	Elementi architettonici		Le proporzioni delle aperture rispettano i caratteri tipici. Di			
			rilievo la cornice del portone			
Grado di conservazione Insufficiente

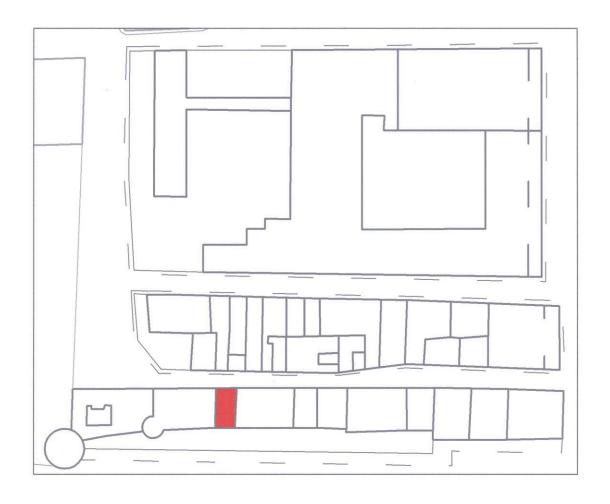
Inquadramento	G		Scheda	182
Fronti su strada	Viale della Repub	blica	Civico	
	Via Dordoni		Civico	19

Tipologia	Cortina		
	Funzioni	Abitazione		
	N. Piani	Piano terra, p	rimo e secondo piano, terzo piano su viale della Repubblica	
EDIFICIO	Struttura	Muratura		
E	Tetto	Tipologia	A doppia falda	
ED		Copertura	Coppi	
_				
Grado di conservazione Insufficiente			Insufficiente	
	Giudizio di qu	<u>alità</u>	Di pregio

Via	Viale della Repubblica						
	Facciata	Rivestimento	Intonacata				
		Zoccolo					
		Serramenti	Finestre in metallo				
		Oscuranti					
		Inferriate	Alle finestre del piano terra				
DA	Balconi						
STRADA	Ingressi	Pedonali	Due portoni (in disuso)	Carrai			
STI	Portici	Struttura					
SOS		Pavimento					
		Solaio					
FRONTE	Degrado		rte scrostato con bolle; mat	toni rovinati; serra	menti del primo		
		-	zo piano malridotti				
Ŧ	Superfetazioni	Vetrate					
	Elementi archi	tettonici	L'edificio fa parte dell'antica cinta muraria. Di rilievo le				
			colonne in cotto con capitelli e archi ribassati, le cornici				
			marcapiano e i davanzali (larghi tutta la facciata) in cotto, e le				
			finestrelle del primo piano				
	Grado di conse	rvazione	Insufficiente

Via	Via Dordoni 19						
	Facciata	Rivestimento	Intonacata e tinteggiata color giallo ocra				
		Zoccolo	In cemento	In cemento			
		Serramenti	Finestre in legno				
		Oscuranti	Scuri				
)A		Inferriate	Grata alla finestra del piano terra				
₹		Balconi					
STRADA	Ingressi	Pedonali	Un portone	Carrai			
SO S	Portici	Struttura					
		Pavimento					
FRONTE		Solaio					
Ó	Degrado	Intonaco scros	stato; cornicione in leg	no quasi pericolante;	crepe; tinteggiatura		
H.		slavata					
	Superfetazioni						
	Elementi architettonici		Le proporzioni delle aperture rispettano i caratteri tipici. Di				
			rilievo la cornice del portone con sguincio				
	Grado di conse	ervazione	Insufficiente
