RUE RO3

Schede degli edifici ricadenti nei centri storici e nei complessi storico - testimoniali

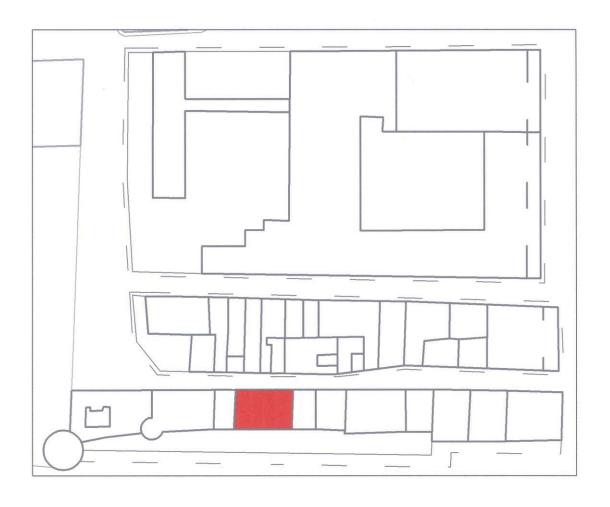
Inquadramento	G		Scheda	183
Fronti su strada	Viale della Reppubblica		Civico	21 / 23
	Via Dordoni		Civico	17

Tipologia	Cortina	
	Funzioni	Abitazione	
	N. Piani	Piano terra, p	primo e secondo piano, terzo piano su viale della Repubblica
CE	Struttura	Muratura	
EDIFICIO	Tetto	Tipologia	A doppia falda
ED		Copertura	Coppi
Grado di conservazione Discreto			Discreto
Giudizio di qualità Di qualità			Di qualità urbanistica ed architettonica

Via	Viale della Repubblica 21 / 23					
	Facciata	Rivestimento	Intonacata e tinteggiata color giallo, arancio e nocciola			
		Zoccolo	Graniglia color m	Graniglia color marrone		
		Serramenti	Finestre in legno			
4		Oscuranti	Persiane			
STRADA		Inferriate	Inferriata nel port	Inferriata nel portone dell'ingresso pedonale		
K		Balconi				
	Ingressi	Pedonali	Un portone	Carrai	Un portone in legno	
SU	Portici	Struttura				
E E		Pavimento				
FRONTE		Solaio				
RC	Degrado				e mattoni rovinati; intonaco con	
		bolle e crepe;	crepe; crepa a forma di piattabanda sopra il carraio			
	Superfetazioni					
	Elementi archi	tettonici	Di rilievo il cornicione, le paraste, i capitelli e gli archi ribassati			
	Grado di conservazione		Discreto

Via	Via Dordoni 17					
	Facciata	Rivestimento	Intonacata e tinteggiata color nocciola			
		Zoccolo	In cemento			
		Serramenti	Finestre in legno			
		Oscuranti	Scuri			
		Inferriate	Ringhiera del balcone	e in ferro lavorato; gra	te alle finestre del	
STRADA			piano terra			
\exists		Balconi	Uno al primo piano, p			
STE	Ingressi	Pedonali	Un portone	Carrai		
SU S	Portici	Struttura				
		Pavimento				
		Solaio				
FRONTE	Degrado	Danno da umi	dità al piano terra; into	onaco in parte esfoliato	o; iniziale	
FR		dilavamento d	lella tinteggiatura			
	Superfetazioni					
	Elementi architettonici		Le proporzioni delle aperture rispettano i caratteri tipici. Di			
			rilievo le cornici marcapiano e la cornice decorata del portone			
			con sguincio			
	Grado di conse	ervazione	Discreto

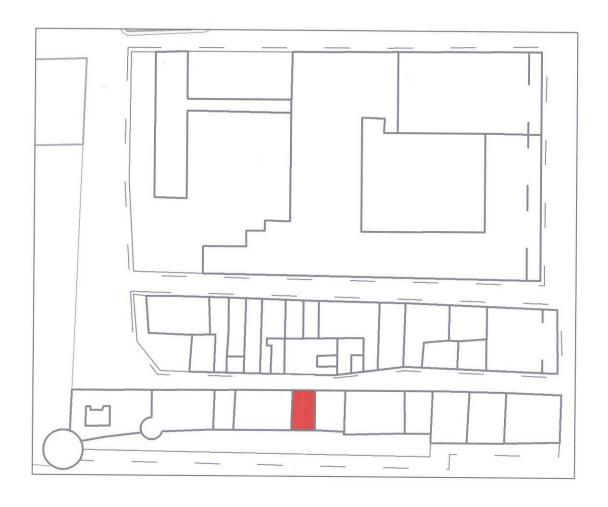
Inquadramento	G		Scheda	184
Fronti su strada	Viale della Repub	blica	Civico	19
	Via Dordoni		Civico	15

Tipologia	Cortina		
	Funzioni	Abitazione		
	N. Piani	Piano terra, p	rimo e secondo piano, terzo piano su viale della Repubblica	
EDIFICIO	Struttura	Muratura		
E	Tetto	Tipologia A doppia falda		
ED		Copertura	Coppi	
_				
	Grado di conse	Grado di conservazione Sufficiente		
	Giudizio di qualità Di qualità urbanistica

Via	Viale della Repubblica 19					
	Facciata	Rivestimento	Intonacata			
		Zoccolo	Graniglia			
		Serramenti	Finestre in legno			
		Oscuranti	Tapparelle			
		Inferriate	Ringhiera della balconat	a		
DA		Balconi	Balconata al terzo piano	Balconata al terzo piano		
\mathbb{Z}		Decorazioni				
STRADA	Ingressi	Pedonali	Un portone (in disuso)	Carrai		
SOS	Portici	Struttura				
		Pavimento				
E		Solaio				
FRONTE	Degrado	_	l'intonaco è esfoliato e sc			
臣		malridotti; manutenzione provvisoria in malta di cemento; attraverso l'intonaco				
		si intravede la	n maglia muraria			
	Superfetazioni					
	Elementi archi	tettonici	Le dimensioni delle finestre e le tapparelle dequalificano la			
			facciata.			
	Grado di conse	rvazione	Sufficiente

Via	Via Dordoni 15					
	Facciata	Rivestimento	Intonacata e tinteggiata color bianco			
		Zoccolo				
		Serramenti	Finestre in legno			
4		Oscuranti	Tapparelle			
<u> </u>		Inferriate				
STRADA		Balconi				
	Ingressi	Pedonali	Un portone			
SU	Portici	Struttura				
田田		Pavimento				
		Solaio				
FRONTE	Degrado	Tinteggiatura	quasi assente; danno d	la umidità al cornicion	ne; piccole crepe	
14	Superfetazioni					
	Elementi architettonici		Le tapparelle e il cornicione in elementi prefabbricati			
			dequalificano la facciata			
	Grado di conservazione Sufficiente

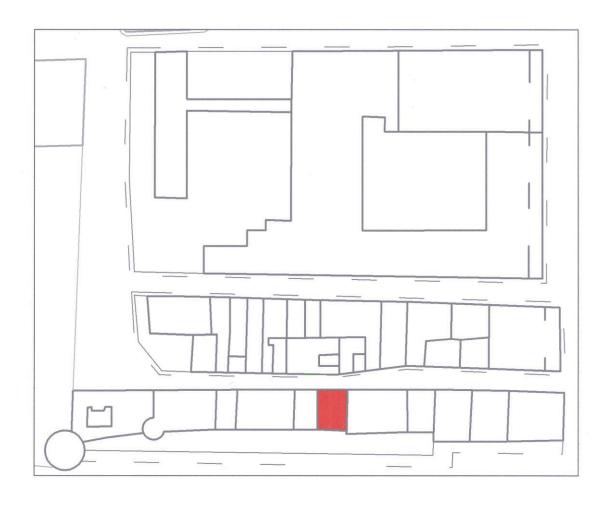
Inquadramento	G		Scheda	185
Fronti su strada	Viale della Repubblica		Civico	17
	Via Dordoni		Civico	13

Tipologia	Cortina			
	Funzioni	Abitazione	Abitazione		
	N. Piani	Piano terra, p	Piano terra, primo e secondo piano, terzo piano su viale della Repubblica		
Struttura Muratura					
EDIFICIO	Tetto	Tipologia	A doppia falda		
ED		Copertura	Coppi		
	Grado di conse	<u>ervazione</u>	Discreto		
Giudizio di qualità Di qualità urbanistica ed architettonio			Di qualità urbanistica ed architettonica

Via	Tiale della Repubblica 17					
	Facciata	Rivestimento	Intonacata; il piano terra è in mattoni faccia a vista			
		Zoccolo				
		Serramenti	Finestre in legno			
		Oscuranti	Tapparelle al primo e secondo piano; veneziane al sottotetto			
A		Inferriate				
\\\\\\\\\\\\\\\\\\\\\\\\\\\\\\\\\\\\\\	Balconi					
STRADA	Ingressi	Pedonali		Carrai	Un portone in legno	
SO S	Portici	Struttura				
		Pavimento				
FRONTE		Solaio				
Ó	Degrado	Alcuni mattor	Alcuni mattoni del basamento sono esfoliati; bolla dell'intonaco e crepa			
FR		nell'arco al se	condo piano			
	Superfetazioni	Modifica nelle finestre del primo piano e del sottotetto; modifica del carraio				
	Elementi architettonici		Di rilievo le cornici marcapiano, i pilastri e gli archi con catene,			
			i capitelli in pietra e il cornicione in cotto			
	Grado di conservazione		Discreto

Via	ia Dordoni 13				
	Facciata	Rivestimento	Intonacata; il piano terra è in mattoni faccia a vista		
		Zoccolo	In cemento		
		Serramenti	Finestre in legno		
		Oscuranti	Tapparella al piano terra; scuri al primo e secondo piano		
		Inferriate	Grata alla finestra del piano terra; sopraluce del portone		
		Balconi			
STRADA	Ingressi	Pedonali	Un portone arretrato e rialzato (anche la finestra del piano terra		
RA			è arretrata)		
ST		Carrai			
SU	Portici	Struttura			
		Pavimento			
		Solaio			
FRONTE	Degrado		della tinteggiatura del cornicione; segni di umidità sullo zoccolo;		
臣	intonaco esfo		iato al secondo piano		
	Superfetazioni				
	Elementi architettonici		Le proporzioni delle aperture rispettano i caratteri tipici. Gli		
			sfondati a piano terra non sono conformi. Di rilievo il cornicione		
			color rosso, le cornici marcapiano e quelle delle aperture		
			tinteggiate color rosa		
	Grado di conservazione		Discreto

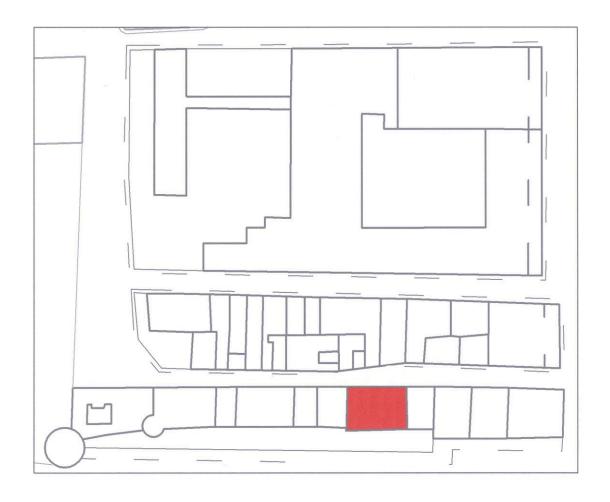
Inquadramento	G		Scheda	186	
Edificio vincolato con D.M. 02/03/1912 ex lege 364/1909			Cfr Tavola QC T06a n°25		
Fronti su strada	Viale della Repub	blica	Civico	13 / 15	
	Via Dordoni		Civico	11

Tipologia	Cortina				
	Funzioni	Abitazione	Abitazione			
	N. Piani	Piano terra, p	Piano terra, primo e secondo piano, terzo piano su viale della Repubblica			
Struttura Muratura						
EDIFICIO	Tetto	Tipologia	A doppia falda			
ED		Copertura	Coppi			
_						
Grado di conservazioneSufficienteGiudizio di qualitàDi qualità urbanistica ed architettonica			Sufficiente			
			Di qualità urbanistica ed architettonica

Via	Viale della Repubblica 13 / 15					
	Facciata	Rivestimento	Intonacata e tinteggia	ta color giallo chiar	o; parte del piano terra	
			è in muratura faccia a	vista		
STRADA		Zoccolo				
		Serramenti	Finestre in legno o metallo			
		Oscuranti	Tapparelle			
		Inferriate	Ringhiere del balcone e della balconata			
		Balconi	Un balcone e una balc	conata al primo piar	10	
TF	Ingressi	Pedonali		Carrai	Due portoni in legno	
SOS	Portici	Struttura				
		Pavimento				
		Solaio				
FRONTE	Degrado	Tinteggiatura quasi assente; intonaco con crepe e bolle; mattoni rovinati; malt				
HR.		posticcia si sta	a scrostando; manutenzione provvisoria con malta di cemento			
	Superfetazioni	Chiusura di ur	na campata della balco	nata, con apertura d	i una finestra; chiusura	
		totale o parzia	totale o parziale di alcune vetrate del secondo piano			
	Elementi archi	tettonici	Di rilievo le paraste, i capitelli e gli archi, le cornici marcapiano

Via	Via Dordoni 11						
	Facciata	Rivestimento	Mattoni faccia a vista				
		Zoccolo					
		Serramenti	Finestre in legno				
		Oscuranti	Persiane (tra loro diverse)				
4		Inferriate	Sopraluce del portone	e			
₹D		Balconi					
STRADA	Ingressi	Pedonali		Carrai	Un portone rialzato		
	Portici	Struttura					
SU		Pavimento					
E		Solaio					
FRONTE	Degrado	Segni di umid	ità di risalita; gradini d	lell'ingresso rovinat	i; manutenzione		
- IK		1	torno alle finestre				
"	Superfetazioni	Sono state modificate le dimensioni delle finestre					
	Elementi architettonici		Le proporzioni delle aperture rispettano i caratteri tipici. Di				
			rilievo la cornice del portone e la piattabanda su una finestra del				
			primo piano				
	Grado di conservazione		Discreto

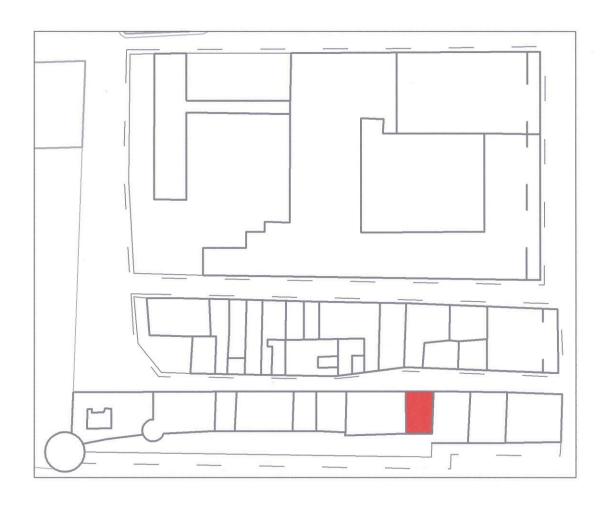
Inquadramento	G		Sch	eda	187
Edificio vincolato con D.M. 02/03/1912 ex lege 364/1909			(Cfr Tavola QC T06a n°25	
Fronti su strada	Viale della Repubblica		Civi	ico	11
	Via Dordoni		Civi	ico	9

Tipologia	Cortina	Cortina			
	Funzioni	Abitazione	Abitazione			
	N. Piani	Piano terra, p	Piano terra, primo e secondo piano, terzo piano su viale della Repubblica			
C	Struttura	Muratura				
EDIFICI	Tetto	Tipologia	A doppia falda			
ED		Copertura	Coppi			
_						
	Grado di conservazione		Sufficiente			
	<u>Giudizio di qualità</u>		Di qualità urbanistica ed architettonica

Via	Viale della Repubblica 11					
	Facciata	Rivestimento	Intonacata e tinteggiata	Intonacata e tinteggiata color arancio; al piano terra mattoni		
			faccia a vista	faccia a vista		
		Zoccolo	Graniglia			
		Serramenti	Finestre in legno, metall	ici all'ultimo piano)	
		Oscuranti	Tapparelle al primo e se	condo piano		
4		Inferriate				
A D		Balconi	 			
STRADA	Ingressi	Pedonali	Un portone (in disuso)	Carrai		
	Portici	Struttura				
SU		Pavimento				
田田		Solaio				
FRONTE	Degrado	Tinteggiatura	con segni di dilavamento	; cornicione e archi	rovinati; scrostature	
RC		e crepe sull'in	tonaco; vetrate malridotte	2		
14	Superfetazioni	Una finestra d	el secondo piano e una ve	etrata del terzo piar	no sono state	
		parzialmente i	nurate			
	Elementi architettonici		Le proporzioni delle finestre, serramenti metallici e le tapparelle			
			dequalificano la facciata. Di rilievo il cornicione, le cornici			
			marcapiano le paraste e	gli archi

Via	Dordoni 9					
	Facciata	Rivestimento	Intonacata			
		Zoccolo	In cemento			
		Serramenti	Finestre in legno			
4		Oscuranti	Persiane al secondo piano; scuri	al primo piano		
STRADA		Inferriate				
K		Balconi				
	Ingressi	Pedonali	Un portone arretrato e rialzato	Carrai		
SU	Portici	Struttura				
刊		Pavimento				
		Solaio				
FRONTE	Degrado	Scuri malrido	tti; segni di dilavamento sul corni	icione		
Superfetazioni						
	Elementi architettonici		Le proporzioni delle aperture rispettano i caratteri tipici. Di			
			rilievo il cornicione e la cornice marcapiano			
	Grado di conservazione		Discreto

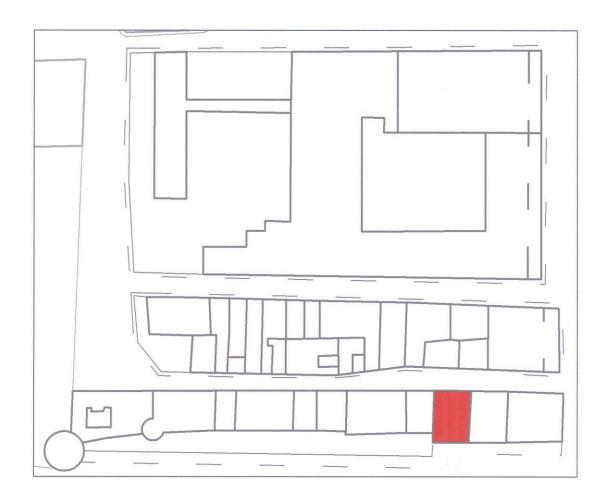
Inquadramento	G		Sc	heda	188
Edificio vincolato con D.M. 02/03/1912 ex lege 364/1909				Cfr Tavola Q0	C T06a n°25
Fronti su strada	Viale della Repubblica		Ci	vico	9
	Via Dordoni		Ci	vico	7

Tipologia	Cortina			
	Funzioni	Ricettivo	Ricettivo		
	N. Piani	Piano terra, p	Piano terra, primo, secondo e terzo piano		
EDIFICIO	Struttura	Muratura	Muratura		
E	Tetto	Tipologia	A doppia falda		
ED		Copertura	Coppi		
Grado di conservazione Suff		<u>ervazione</u>	Sufficiente		
	Giudizio di qualità		Di scarsa qualità

Via	Viale della Repubblica 9					
	Facciata	Rivestimento	Intonacata e tinteggiata color giallo			
		Zoccolo				
STRADA		Serramenti	Finestre in legno, davanzali in marmo			
		Oscuranti	Tapparelle al primo e secondo piano			
		Inferriate	Balaustre delle portafinestre del terzo pi	ano		
\mathbb{Z}		Balconi				
TE	Ingressi	Pedonali	Un portone (sopraelevato di 90 cm)	Carrai		
SO S	Portici	Struttura				
1		Pavimento				
FRONTE		Solaio				
Ö	Degrado	Danno da umi	dità al cornicione; inizio dilavamento e n	nacchie sulla		
FR			scrostatura della tinteggiatura della cornice			
	Superfetazioni	Tettoia in c.a.	sopra l'ingresso			
	Elementi architettonici		La proporzione delle aperture e le tapparelle dequalificano la			
			facciata			
	Grado di conse	ervazione	Discreto

Via	Dordoni 7					
	Facciata	Rivestimento	Intonacata e tinteggiata color rosso			
		Zoccolo	Intonacato rosso			
		Serramenti	Finestre in legno			
A		Oscuranti	Tapparelle in plastica, non conformi alla facciata per tipologia e materiale			
D'		Inferriate				
STRADA		Balconi				
	Ingressi	Pedonali	Un portone	Carrai		
SU	Portici	Struttura				
1		Pavimento				
Z		Solaio				
FRONTE	Degrado		vinato; tinteggiatura in naco in parte scrostato	parte assente, in parte	e slavata; zoccolo	
	Superfetazioni	Le finestre de	l terzo piano sono state	e allargate verso l'alto	(tagliando il	
		cornicione); è	è stata ridotta l'altezza degli interpiani, per ricavare il terzo piano			
	Elementi archi	tettonici				
	Grado di conse	ervazione	Insufficiente

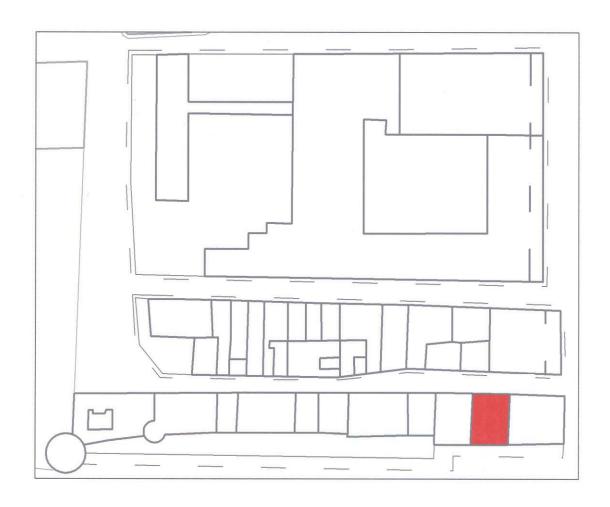
Inquadramento	G		Scheda	189	
Edificio vincolato con D.M. 02/03/1912 ex lege 364/1909			Cfr Tavola QC T06a n°25		
Fronti su strada	Viale della Repubblica		Civico		
	Via Dordoni		Civico	5

Tipologia	Cortina	
	Funzioni Abitazione		
	N. Piani Piano terra, primo, secondo e terzo piano		
C	Struttura	Muratura	
EDIFI	Tetto Tipologia A		A doppia falda
ED		Copertura	Coppi
	Grado di conservazione		Buono
Giudizio di qualità Di qualità urbanistica ed architettonica			Di qualità urbanistica ed architettonica

Via	Viale della Repubblica					
	Facciata	Rivestimento	Intonacata e tinteggiata color azzurro e panna; piano terra in			
			mattoni fac	mattoni faccia a vista		
		Zoccolo				
		Serramenti	Finestre in	legno		
STRADA		Oscuranti	Persiane			
		Inferriate	Balaustre in ferro dei terrazzini			
TR		Balconi	Tre terrazzini al terzo piano			
	Ingressi	Pedonali		Carrai	Due portoni basculanti in legno	
SO	Portici	Struttura				
		Pavimento				
FRONTE		Solaio				
H.	Degrado					
	Superfetazioni					
	Elementi archi	tettonici	Di rilievo le cornici marcapiano in cotto , le paraste e gli archi in			
			mattoni a vista			
	Grado di conse	ervazione	Ottimo

Via	Via Dordoni 5						
	Facciata	Rivestimento	Intonacata e tinteggiata color verde chiaro				
		Zoccolo	Graniglia				
		Serramenti	Finestre in legno	Finestre in legno			
		Oscuranti	Persiane				
)A		Inferriate	Grate alle finestre del	piano terra			
STRADA		Balconi					
) TE	Ingressi	Pedonali	Un portone	Carrai			
SO S	Portici	Struttura					
		Pavimento					
FRONTE		Solaio					
Ó	Degrado						
光	Superfetazioni						
	Elementi architettonici		Le proporzioni delle aperture rispettano i caratteri tipici. Di				
			rilievo le cornici delle aperture tinteggiate color panna, il				
			cornicione e la cornice marcapiano				
	Grado di conse	ervazione	Ottimo

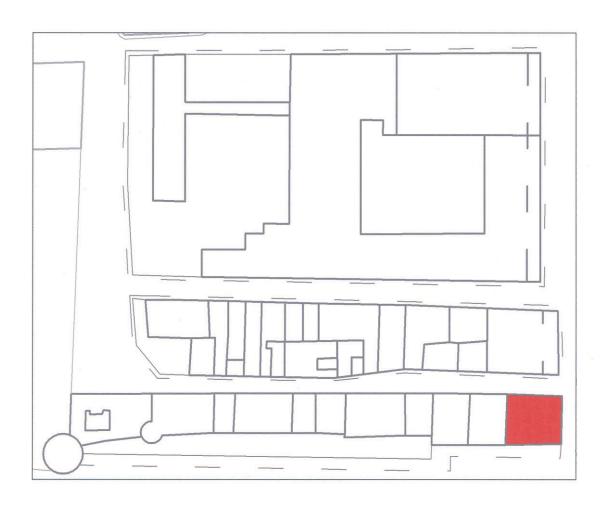
Inquadramento	G		Scheda	190	
Edificio vincolato con D.M. 02/03/1912 ex lege 364/1909 Cfr Tavola QC T06a n°25					
Fronti su strada	Via Roma		Civico		
	Via Dordoni		Civico	1/3	
	Viale della Repub	blica	Civico	1

Tipologia	Cortina			
	Funzioni	Commerciale	Commerciale al piano terra, abitazione e servizi ai piani superiori		
	N. Piani	Piano terra, p	Piano terra, primo, secondo e terzo piano		
C	Struttura	Muratura	Muratura		
EDIFICIO	Tetto	Tipologia	A padiglione		
ED		Copertura	Coppi		
_					
Grado di conservazione Buono		<u>ervazione</u>	Buono		
Giudizio di qualità Di scarsa			Di scarsa qualità

Via	a Roma				
	Facciata	Rivestimento	Intonacata e tinteggiata color giallo; al piano terra piastrelle in cotto		
		Zoccolo	In cotto, di h 20 cm		
		Serramenti	Finestre in legno		
4		Oscuranti	Tapparelle		
D)		Inferriate	Balaustre dei balconi		
STRADA		Balconi	Uno ad ogni piano		
	Ingressi	Pedonali	Due vetrine	Carrai	
SU	Portici	Struttura			
		Pavimento			
		Solaio			
FRONTE	Degrado	Piccole crepe	di assestamento sulla t	integgiatura	
II	Superfetazioni				
	Elementi archi	tettonici	Le proporzioni delle aperture e i materiali utilizzati sono		
			caratteristici di tipologie edilizie recenti. Di rilievo il cornicione,		
			le cornici marcapiano e delle finestre		
	Grado di conse	ervazione	Ottimo

Via	7ia Dordoni 1/3				
	Facciata	Rivestimento	Intonacata e tinteggiata color giallo; al piano terra piastrelle in cotto		
		Zoccolo	In cotto, di h 20 cm		
		Serramenti	Finestre in legno		
		Oscuranti	Tapparelle		
JA		Inferriate			
₹		Balconi			
STRADA	Ingressi	Pedonali	Due vetrine e un portone	Carrai	
SU S	Portici	Struttura			
1		Pavimento			
Ę		Solaio			
FRONTE	Degrado	Piccole crepe cornicione	di assestamento sulla tinteg	giatura; danno da	a umidità al
	Superfetazioni				
	Elementi architettonici		Le proporzioni delle aperture e i materiali utilizzati sono caratteristici di tipologie edilizie recenti. Di rilievo il cornicione, le cornici marcapiano e delle finestre		
	Grado di conse	ervazione	Ottimo

Via	della Repubbli	ca 1				
	Facciata	Rivestimento	Intonacata e tinteggiata color giallo; al piano terra piastrelle in cotto; insegna al terzo piano			
		Zoccolo	In cotto, di h 20 cm			
		Serramenti	Finestre in legno	Finestre in legno		
4		Oscuranti	Tapparelle			
<u> </u>		Inferriate	Balaustre dei balconi			
STRADA		Balconi	Tre ad ogni piano			
	Ingressi	Pedonali	Tre vetrine in alluminio	Carrai	Una serranda	
SU	Portici	Struttura				
		Pavimento				
		Solaio				
FRONTE	Degrado					
14	Superfetazioni					
	Elementi architettonici		Le proporzioni delle aperture e i materiali utilizzati sono			
			caratteristici di tipologie edilizie recenti. Di rilievo il cornicione,			
			le cornici marcapiano e delle finestre			
	Grado di conservazione		Ottimo

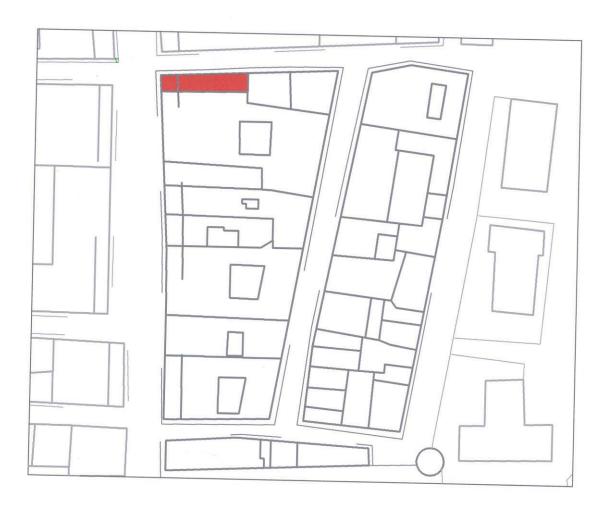
Inquadramento	Н	Scheda	191
Fronti su strada	Via Roma	Civico	41
	Via Vitali	Civico	1/3

Tipologia	Cortina	
	Funzioni	Commerciale	e al piano terra, abitazione ai piani superiori
	N. Piani	Piano terra, p	primo e secondo piano
Struttura Muratura			
EDIFICIO	Tetto	Tipologia	A doppia falda
ΕÐ		Copertura	Coppi, lattoneria in acciaio
' '			
<u>Grado di conservazione</u> Discreto		<u>ervazione</u>	Discreto
	Giudizio di qualità		Di qualità urbanistica ed architettonica

Via	Roma 41				
	Facciata	Rivestimento	Intonacata e tinteggiata color arancio scuro / rosso		
		Zoccolo	Graniglia color marro	one	
		Serramenti	Finestre in legno		
A		Oscuranti	Persiane		
Q'		Inferriate	Balaustra in ferro lav	orato alla portafinestra	a del primo piano
STRADA		Balconi			
	Ingressi	Pedonali	Una vetrina	Carrai	
SU	Portici	Struttura	Due pilastri e un arco (con cornice dipinta color panna)		
汩 汩		Pavimento	Quadrotti in cemento 25 x 25 cm		
FRONTE		Solaio	Soffitto piano in legn	o e laterizio	
RC	Degrado	Tinteggiatura	esfoliata al piano terra		
II	Superfetazioni				
	Elementi architettonici		Di rilievo il cornicione, la balaustra in ferro lavorato della		
			portafinestra e le cornici finestre tinteggiate color panna		
	Grado di conservazione		Discreto

Via	7ia Vitali 1/3					
	Facciata	Rivestimento	Intonacata e tinteggiata color arancio scuro / rosso			
A		Zoccolo	Graniglia color marro	one		
		Serramenti	Finestre in legno			
		Oscuranti	Persiane			
Q'		Inferriate	Grate alle finestre del	Grate alle finestre del piano terra		
STRADA		Balconi				
	Ingressi	Pedonali	Due portoni	Carrai		
SU	Portici	Struttura	Due pilastri e un arco (con cornice dipinta color panna)			
汩		Pavimento	Quadrotti in cemento 25 x 25 cm			
FRONTE		Solaio	Soffitto piano in legno	o e laterizio		
RC	Degrado	Intonaco fessu	irato; scritte; danno da	umidità sullo spigolo	est del cornicione	
II	Superfetazioni					
	Elementi architettonici		Le proporzioni delle aperture rispettano i caratteri tipici. Di			
			rilievo il cornicione e le cornici finestre tinteggiate color panna			
	Grado di conservazione		Discreto

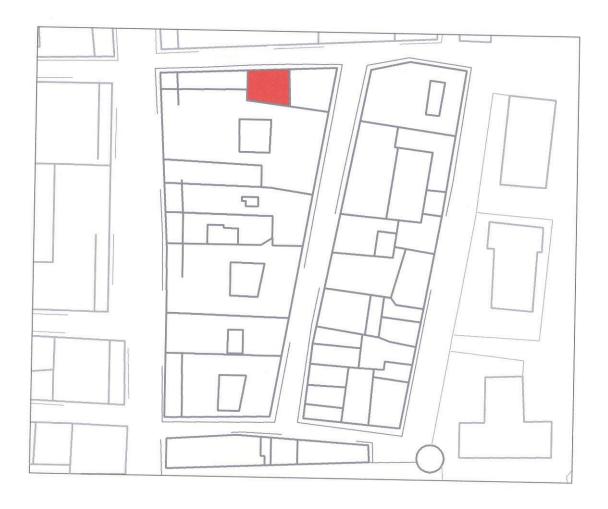
Inquadramento	H	Scheda	192
Edificio vincolato	con D.M. 13/01/1	917 ex lege 364/1909 Cfr	r Tavola QC T06a n°34
Fronti su strada	Via Vitali	Civico	7

Tipologia	Cortina			
	Funzioni	Abitazione			
	N. Piani	Piano terra, p	Piano terra, primo e secondo piano		
C	Struttura	Muratura			
E	Tetto	Tipologia	A falda		
EDIFI		Copertura	Coppi		
	Grado di conservazione		Buono		
	Giudizio di qualità		Di qualità urbanistica

Via	Via Vitali 7					
	Facciata	Rivestimento	Intonacata e tinteggiata			
		Zoccolo	Graniglia	Graniglia		
		Serramenti	Finestre in legno			
		Oscuranti	Tapparelle			
DA		Inferriate	Ringhiera del balcone			
₹		Balconi	Uno al secondo piano			
STRADA	Ingressi	Pedonali	Un portone	Carrai	Una serranda	
SU S	Portici	Struttura				
1		Pavimento				
FRONTE		Solaio				
Ó	Degrado	Scrostatura e	dilavamento dell'inton	aco; cornicione malric	lotto; cemento	
FR		armato del bal	cone eroso			
	Superfetazioni	Ristrutturazio	ne degli anni '70			
	Elementi architettonici		La dimensione delle finestre, le tapparelle e il balcone con			
			ringhiera, dequalificano la facciata			
	Grado di conservazione		Insufficiente

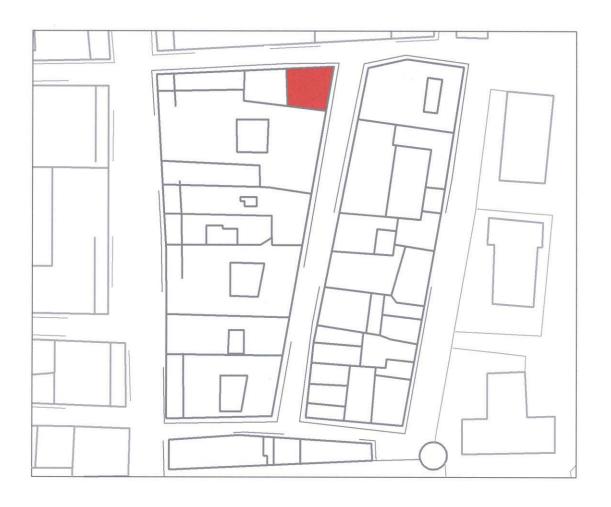
Inquadramento	H	Scheda	193
Fronti su strada	Via Vitali	Civico	9 / 11
	Via Del Ferro	Civico	30

Tipologia	Cortina			
	Funzioni	Abitazione			
	N. Piani	Piano terra, p	Piano terra, primo piano e sottotetto		
Struttura Muratura					
EDIFICIO	Tetto	Tipologia	A padiglione		
ED		Copertura	Coppi		
_					
Grado di conservazione Discreto		<u>ervazione</u>	Discreto		
	Giudizio di qualità		Di qualità urbanistica ed architettonica

Via	Vitali 9/11				
	Facciata	Rivestimento	Intonacata		
		Zoccolo	Graniglia		
		Serramenti	Finestre in legno, tipo	ologicamente corretti,	davanzali in pietra
OA		Oscuranti	Persiane al primo piano		
[Y		Inferriate	Balaustre in ferro ai mezzanini; grate alle finestre del piano terra		
STRAD		Balconi			
SO S	Ingressi	Pedonali	Un portone	Carrai	Un portone
	Portici	Struttura			
Ë		Pavimento			
FRONTE		Solaio			
FR	Degrado	Persiane che r	ersiane che necessitano manutenzione		
	Superfetazioni				
	Elementi architettonici		Le proporzioni delle aperture rispettano i caratteri tipici.		
	Grado di conse	ervazione	Discreto

Via	del Ferro 30					
	Facciata	Rivestimento	Intonacata			
		Zoccolo	Graniglia			
		Serramenti	Finestre in legno, tipo	ologicamente corrett	i, davanzali in pietra	
A		Oscuranti	Persiane al primo piano			
<u> </u>		Inferriate	Grata alla finestra del	Grata alla finestra del piano terra.; balaustre in ferro alle finestre		
STRAD			dei mezzanini			
- 1		Balconi				
SU	Ingressi	Pedonali	Un portone	Carrai	Un portone	
	Portici	Struttura				
Z		Pavimento				
FRONTE		Solaio				
ഥ	Degrado	Persiane che n	necessitano manutenzio	ecessitano manutenzione		
	Superfetazioni	Chiusura di un mezzanino				
	Elementi architettonici		Le proporzioni delle aperture rispettano i caratteri tipici.			
	Grado di conse	rvazione	Discreto

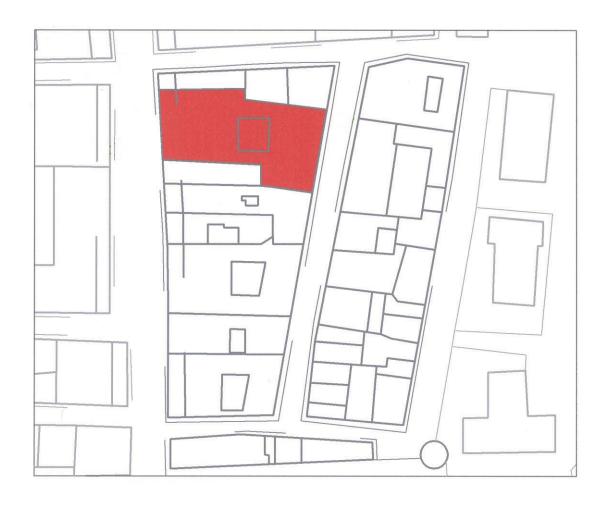
Inquadramento	Н	Scheda	194
Fronti su strada	Via Del Ferro	Civico	22 / 28
	Via Roma	Civico	33 / 39

Tipologia	Cortina	Cortina		
	Funzioni	Autorimessa	Autorimessa e commercio al piano terra, abitazione ai piani superiori		
	N. Piani	Piano terra, p	orimo e secondo piano		
EDIFICIO	Struttura	Muratura			
H	Tetto	Tipologia	A doppia falda		
ED		Copertura	Coppi, lattoneria in acciaio		
<u>Grado di conservazione</u> Discreto		<u>ervazione</u>	Discreto		
	Giudizio di qualità		Di pregio

Via	del Ferro 22 /	28			
	Facciata	Rivestimento	Intonacata e tinteggia	ta color g	iallo
		Zoccolo	Intonacato color marrone		
		Serramenti	Finestre in legno		
)A		Oscuranti	Persiane al primo piano; tapparelle al secondo piano		
[A]		Inferriate	Grate alle finestre ovali del piano terra		
SU STRAD		Balconi			
	Ingressi	Pedonali	Uno nel carraio	Carrai	Quattro portoni tra loro diversi
1	Portici	Struttura			
		Pavimento			
FRONTE		Solaio			
光	E Degrado Persiane del p		rimo piano sono degradate		
	Superfetazioni	i			
	Elementi archi	tettonici	Le tapparelle al secondo piano contrastano con la facciata		
	Grado di conse	ervazione	Ottimo

Via	Roma 33 / 39					
	Facciata	Rivestimento	Intonacata			
		Zoccolo				
		Serramenti	Finestre in legno			
		Oscuranti	Persiane in legno			
4		Inferriate				
₽D		Balconi				
STRADA	Ingressi	Pedonali	Un portale e quattro vetrine	Carrai		
\sim	Portici	Struttura	Sei pilastri con paraste addossate, due ordini di capitelli, di cui			
SU			uno sorregge gli archi, mentre l'altro sostiene un architrave			
ΙΈ		Pavimento	In cemento gettato, due fasce in pietra in corrispondenza del			
FRONTE			passo carraio			
RC		Solaio	Volte a crociera			
F	Degrado	Intonaco esfol	liato al piano terra; paraste angolari rovinate; non tinteggiato			
	Superfetazioni					
	Elementi architettonici		Facciata di cinque campate. Di pregio il cornicione, le cornici			
			marcapiano e le paraste con i capitelli			
	Grado di conse	ervazione	Discreto

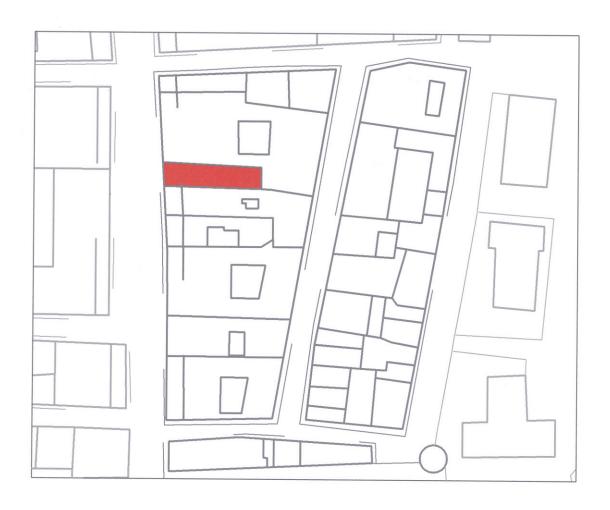
Inquadramento	H	Scheda	195
Fronti su strada	Via Roma	Civico	31

Tipologia	Cortina			
	Funzioni	Commerciale	Commerciale al piano terra, abitazione ai piani superiori		
	N. Piani	Piano terra, p	primo e secondo piano, terzo piano arretrato		
EDIFICIO	Struttura	Muratura			
E	Tetto	Tipologia	A doppia falda		
ED		Copertura	Coppi, lattoneria in acciaio		
	Grado di conse	<u>ervazione</u>	Discreto		
	Giudizio di qualità		Di qualità urbanistica

Via	Roma 31					
	Facciata	Rivestimento	Intonacata e tinteggiata color bianco			
		Zoccolo				
		Serramenti	Finestre in legno			
< 4:		Oscuranti	Tapparelle			
Q'		Inferriate				
STRADA		Balconi				
	Ingressi	Pedonali	Una vetrina	Carrai		
SU	Portici	Struttura	Muratura e architrave			
		Pavimento	In pietra squadrata			
ξ		Solaio	Piano			
FRONTE	Degrado	Macchie scure	e sulla tinteggiatura sot	tto le finestre		
II	Superfetazioni					
	Elementi architettonici		La proporzione delle finestre e le tapparelle dequalificano la			
			facciata			
	Grado di conservazione		Discreto

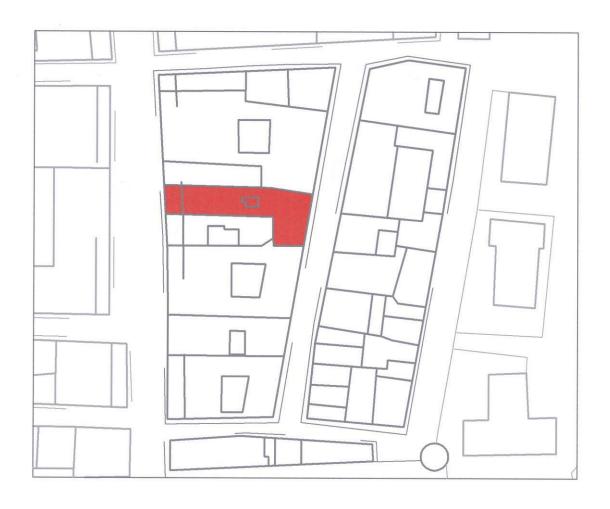
Inquadramento	Н	Scheda	196
Fronti su strada	Via Del Ferro	Civico	16 / 20
	Via Roma	Civico	27 / 29

Tipologia	Cortina			
	Funzioni	Abitazione	Abitazione		
	N. Piani	Piano terra, p	primo e secondo piano		
CE	Struttura	Muratura			
EDIFICIO	Tetto	Tipologia	A doppia falda		
ED		Copertura	Coppi, lattoneria in acciaio		
	Grado di conse	<u>ervazione</u>	Sufficiente		
Giudizio di qualità Di qualità		<u>alità</u>	Di qualità urbanistica

Via	a del Ferro 16 / 20					
	Facciata	Rivestimento	Intonacata			
		Zoccolo	Intonacato	Intonacato		
		Serramenti	Finestre in legno			
		Oscuranti	Tapparelle, non confor	mi alla facciata pe	r tipologia e materiale	
DA		Inferriate				
₹		Balconi				
SU STRADA	Ingressi	Pedonali	Un portone in legno	Carrai	Due portoni in legno	
	Portici	Struttura				
1		Pavimento				
FRONTE		Solaio				
Ö	Degrado	Davanzali e ta	apparelle malridotti; ma	cchie di umidità su	llo zoccolo e sulle	
H.		spalle dei portali				
	Superfetazioni					
	Elementi architettonici		Le proporzioni delle aperture rispettano i caratteri tipici. Di			
			rilievo le cornici dei po	ortoni		
	Grado di conservazione		Sufficiente

Via	ia Roma 27 / 29					
	Facciata	Rivestimento	Intonaco spruzzato color beige			
		Zoccolo				
		Serramenti	Finestre in legno, dav	anzali e spalle in mar	mo	
		Oscuranti	Tapparelle in plastica			
DA		Inferriate				
₹	Balconi					
STRADA	Ingressi	Pedonali	Due vetrine	Carrai		
SO S	Portici	Struttura	Tre pilastri con spigoli smussati e due archi ribassati			
1		Pavimento	Piastrelle in cemento con disegno stampato 25 x 25 cm			
FRONTE		Solaio	Piano			
Ó	Degrado	Distacco local	lizzato dell'intonaco; ta	apparelle malridotte; t	integgiatura degli	
H.		archi rovinata; macchie di umidità sul cornicione, pluviale arrugginito				
	Superfetazioni					
	Elementi architettonici		Le dimensioni, i davanzali e le spalle delle finestre, le tapparelle			
			e il pluviale esterno a	rrugginito, dequalifica	ano la facciata	
	Grado di conse	ervazione	Sufficiente

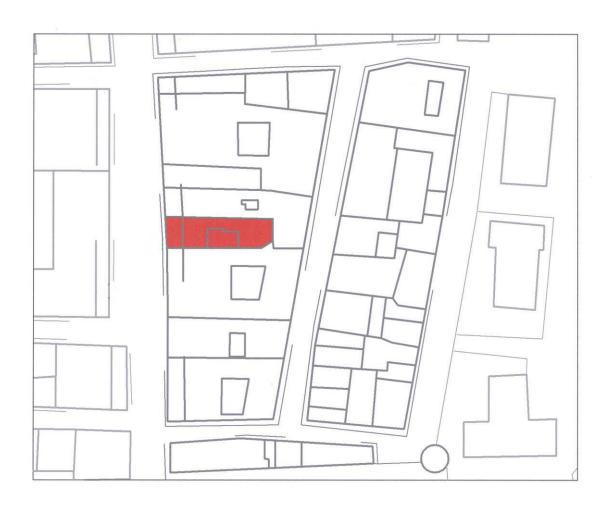
Inquadramento	Н	Scl	heda	197
Fronti su strada	Via Roma	Civ	vico	23 / 25

Tipologia	Cortina			
	Funzioni	Commerciale	Commerciale al piano terra, abitazione ai piani superiori		
	N. Piani	Piano terra, p	Piano terra, primo, secondo piano, sottotetto		
CI	Struttura	Muratura	Muratura		
EDIFICIO	Tetto	Tipologia	A doppia falda		
ED		Copertura	Coppi		
	Grado di conservazione		Buono		
Giudizio di qualità Di qualità urbanistica ed a			Di qualità urbanistica ed architettonica

Via	a Roma 23 / 25					
	Facciata	Rivestimento	Intonacata e tinteggiata color arancio			
		Zoccolo				
		Serramenti	Finestre in legno			
		Oscuranti	Persiane			
4		Inferriate				
STRADA		Balconi				
[K	Ingressi	Pedonali	Un portone	Carrai	Un portone	
SU ST	Portici	Struttura	Tre pilastri e due archi; tre capitelli intonacati (tinteggiati in			
		Pavimento	rosa) In pietra 35 x 70			
FRONTE		Solaio	1	o a latarizio		
Ó	Doggado	Solato	Soffitto piano in legno e laterizio			
FR	Degrado					
	Superfetazioni		1			
	Elementi archi	tettonici	Le proporzioni delle aperture rispettano i caratteri tipici.			
			Di rilievo le cornici finestre e quelle marcapiano (tutte le cornici			
			sono tinteggiate in giallo)			
	Grado di conservazione		Ottimo

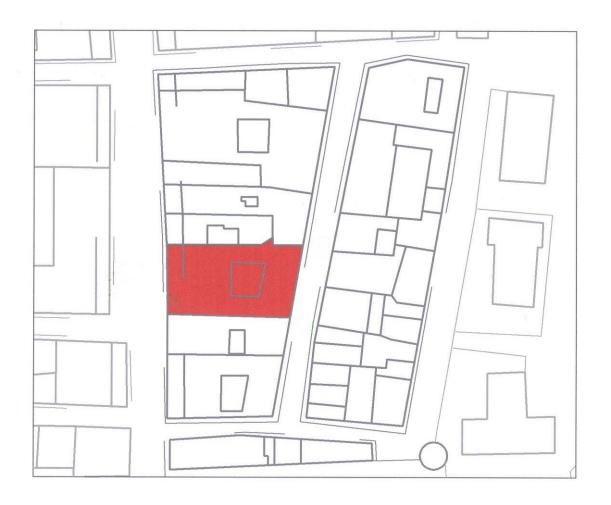
Inquadramento	H		Scheda	198
Edificio vincolato con D.M. 17947 del 28/09/2001		lel 28/09/2001	Cfr Tavola QC	T06a n°50
Fronti su strada	Via del Ferro		Civico	10 / 14
	Via Roma		Civico	17 / 21

Tipologia	Cortina			
	Funzioni	Abitazione	Abitazione		
	N. Piani	Piano terra, p	orimo e secondo piano		
CI	Struttura				
EDIFICIO	Tetto	Tipologia	A doppia falda		
ED		Copertura	Coppi		
	Grado di conse	<u>ervazione</u>	Pessimo		
Giudizio di qualità Di pregio			Di pregio

Via	ia del Ferro 10 / 14					
	Facciata	Rivestimento	Intonacata			
		Zoccolo	Intonacato			
		Serramenti	Finestre in legno			
		Oscuranti	Persiane			
DA		Inferriate	Balaustra in ferro alle	Balaustra in ferro alle finestre del secondo piano		
\mathbb{Z}		Balconi				
STRADA	Ingressi	Pedonali	Un portone	Carrai	Due portoni in legno	
SUS	Portici	Struttura				
1		Pavimento				
FRONTE		Solaio				
Ó	Degrado		i completamente scros			
F		umidità vicino alla grondaia; manutenzione provvisoria in malta di cemento				
	Superfetazioni					
	Elementi architettonici		Le proporzioni delle aperture, tranne i carrai rispettano i caratteri tipici.			
	Grado di conse	ervazione	Pessimo

H.	Degrado		stato; decorazioni rovinate; macchie di umidità sul cornicione;
		ringhiera arru	gginita;serramenti malridotti
	Superfetazioni		
	Elementi architettonici		Facciata simmetrica di tre campate. Di pregio le cornici alternate
			delle finestre del primo piano, le cornici marcapiano, il
			cornicione e le paraste addossate alla facciata nel portico
	Grado di conse	ervazione	Pessimo

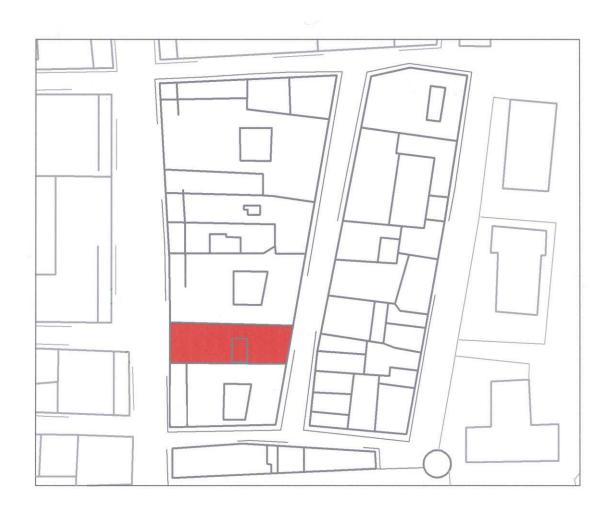
Inquadramento	Н	Scheda	199
Fronti su strada	Via del Ferro	Civico	6/8
	Via Roma	Civico	11 / 15

Tipologia	Cortina		
	Funzioni	Al piano terra magazzino, abitazione ai piani superiori		
	N. Piani	Piano terra, primo piano e sottotetto		
CE	Struttura	Muratura		
EDIFICIO	Tetto	Tipologia	A doppia falda	
		Copertura	Coppi	
' '				
	Grado di conservazione		Discreto	
	Giudizio di qu	<u>alità</u>	Di qualità urbanistica ed architettonica

Via	a del Ferro 6/8				
	Facciata	Rivestimento	Intonacata e tinteggiata color giallo – ocra		
		Zoccolo	Graniglia color marrone		
		Serramenti	Finestre in legno, zanzariere al primo piano		
STRADA		Oscuranti	Scuri e tapparelle interne al secondo piano		
		Inferriate			
		Balconi			
SU S	Ingressi	Pedonali	Compreso nel carraio	Carrai	Due portoni
	Portici	Struttura			
		Pavimento			
FRONTE		Solaio			
H.	Degrado	Crepe sull'inte	onaco; esfoliazione della tinteggiatura		
	Superfetazioni	Cappe nella corte			
	Elementi architettonici		Le zanzariere e le tapparelle contrastano con la facciata		
	Grado di conservazione		Discreto

Via	a Roma 11 / 15				
	Facciata	Rivestimento	Intonacata e tinteggiata color beige		
		Zoccolo			
		Serramenti	Finestre in legno		
		Oscuranti	Persiane		
)A		Inferriate			
		Balconi			
STRADA	Ingressi	Pedonali	Un portone, due vetrine con serrande in metallo		
SO S		Carrai			
	Portici	Struttura	Tre pilastri con due archi; capitelli in cotto		
		Pavimento	Quadrotti in cemento decorato 25 x 25 cm		
FRONTE		Solaio	Piano		
HR.	Degrado	Esfoliazione d	lella tinteggiatura; scrostatura dell'intonaco; arco, sottarco e		
		paraste del portico rovinati; danno da umidità al cornicione; cornici rovinate			
	Superfetazioni				
	Elementi archi	tettonici	Di rilievo le cornici marcapiano e quelle delle finestre dipinte		
	Grado di conservazione		Sufficiente

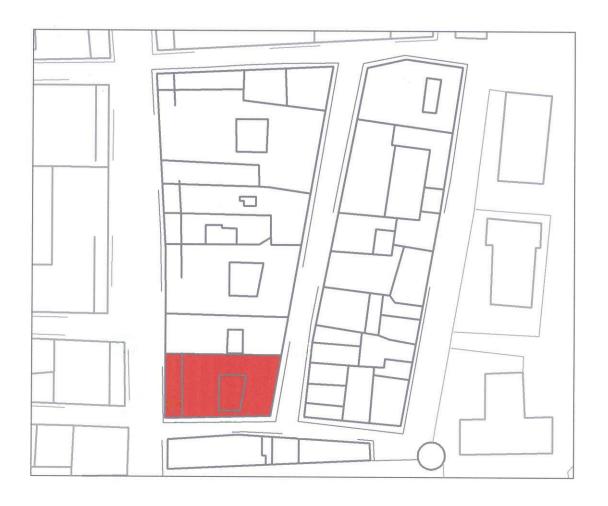
Inquadramento	Н	Scheda	200
Fronti su strada	Via del Ferro	Civico	2/4
	Via Roma	Civico	3/9
	Via Maccolini	Civico	2/4

Tipologia	Cortina	Cortina				
	Funzioni	Abitazione e	Abitazione e commercio (tutto in disuso)				
	N. Piani	Piano terra, p	Piano terra, primo piano e sottotetto				
C	Struttura	Muratura in laterizio					
EDIFICI	Tetto	Tipologia	A padiglione				
ED		Copertura	Coppi, lattoneria in acciaio				
	Grado di conservazione		Pessimo				
Giudizio di qualità Di qualità ur			Di qualità urbanistica ed architettonica

Via	a del Ferro n. 2 / 4					
	Facciata	Rivestimento	Intonacata			
		Zoccolo	In cemento			
		Serramenti	Finestre in legno	Finestre in legno		
		Oscuranti	Persiane in legno	Persiane in legno		
DA		Inferriate	Grata alla finestra del piano terra			
∣₹		Balconi				
STRAD	Ingressi	Pedonali		Carrai	Due portoni	
SO S	Portici	Struttura				
		Pavimento				
FRONTE		Solaio				
l Ö	Degrado	Intonaco quas	quasi del tutto scrostato; serramenti molto malridotti; un pluviale non			
H.		è collegato all	è collegato alla grondaia; macchie di umidità in vicinanza della grondaia			
	Superfetazioni					
	Elementi architettonici		Le proporzioni delle aperture, tranne i carrai, rispettano i			
			caratteri tipici.			
	Grado di conservazione		Pessimo

Via	Via Roma n. 3 / 9					
	Facciata	Rivestimento	Intonacata			
		Zoccolo				
		Serramenti	Finestre in legno	Finestre in legno		
		Oscuranti	Persiane in legno			
4		Inferriate	Ringhiera del balcone in ferro lavorato			
SU STRADA		Balconi	Uno al primo piano			
	Ingressi	Pedonali	Quattro vetrine	Carrai	Un portone	
	Portici	Struttura	Quattro pilastri con paraste addossate, tre archi sovrastati da un architrave sorretta da quattro capitelli			
		Pavimento	Piastrelle in cemento	con disegno stampato	25 x 25 cm	
ξ		Solaio	Piano			
FRONTE	Degrado	Intonaco scros malridotti	stato; crepe verticali; decorazioni rovinate; serramenti molto			
	Superfetazioni					
	Elementi architettonici		Le proporzioni delle aperture rispettano i caratteri tipici.			
			Di rilievo il cornicione e le cornici marcapiano			
	Grado di conservazione		Pessimo

Via	Via Maccolini 2 / 4					
	Facciata	Rivestimento	Intonacata			
		Zoccolo				
		Serramenti	Finestre in legno			
		Oscuranti	Misti: persiane in leg	no e tapparelle in plas	tica	
4		Inferriate				
SU STRADA		Balconi				
	Ingressi	Pedonali	Due portoni	Carrai		
	Portici	Struttura	Due pilastri con paraste addossate, due capitelli che sostengono un architrave; sottostante arco a tutto sesto			
1 -		Pavimento	Piastrelle in cemento con disegno stampato 25 x 25 cm			
FRONTE		Solaio	Piano			
RO	Degrado	Intonaco scros	o scrostato; crepe, fori e macchie di umidità; ruggine sui serramenti del			
ഥ		piano terra; fi	nestre in legno fatiscen	nti; decorazioni rovina	te	
	Superfetazioni	Terrazzo al primo piano				
			Facciata pesantement	e rimaneggiata, priva	di ritmo e di logica	
			compositiva			
			Pessimo

Non accessibile perché l'edificio è pericolante	
---	--

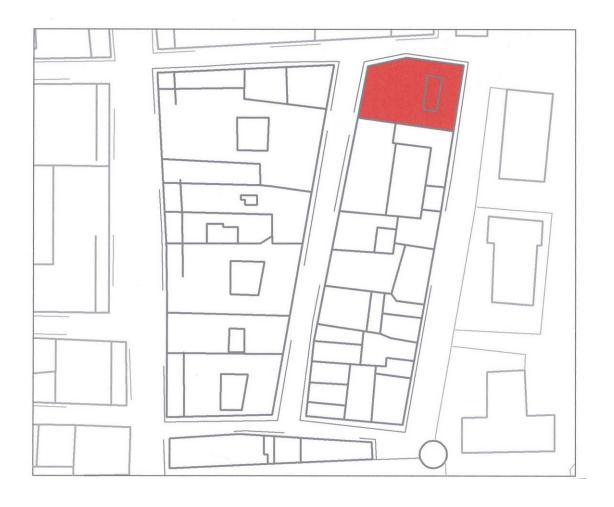
Inquadramento	Н	Scheda	201
Fronti su strada	Via Cipelli	Civico	15
	Via Vitali	Civico	13
	Vai del Ferro	Civico	23 / 25

Tipologia	Cortina	Cortina				
	Funzioni	Abitazione	Abitazione				
	N. Piani	Piano terra, primo e secondo piano (corpo di fabbrica est ad un piano)					
C	Struttura	Muratura	ıratura				
EDIFI	Tetto	Tipologia	A doppia falda				
ED		Copertura	Coppi				
	Grado di conservazione		Sufficiente				
Giudizio di qualità Di qualità urbanistica ed architettonio			Di qualità urbanistica ed architettonica

Via	Via Cipelli 15					
)A	Facciata	Rivestimento	Intonacata e tinteggiata color ocra chiaro			
		Zoccolo	Graniglia			
		Serramenti	Finestre in legno			
		Oscuranti	Persiane e tapparelle			
[A]		Inferriate	Una grata ad una finestra del piano terra			
FRONTE SU STRADA		Balconi				
	Ingressi	Pedonali		Carrai		
	Portici	Struttura				
		Pavimento				
		Solaio				
H.	Degrado	Intonaco scrostato e rigonfio, muffa sullo zoccolo, persiane malridotte				
	Superfetazioni					
	Elementi architettonici		Facciata non omogenea. Di rilievo il cornicione			
	Grado di conservazione		Discreto

Via	Via Vitali 13				
STRADA	Facciata	Rivestimento	Intonacata e tinteggiata color ocra chiaro		
		Zoccolo	Graniglia		
		Serramenti	Finestre in legno		
		Oscuranti	Persiane		
		Inferriate	Grate rettangolari al piano terra; ringhiera del balcone		
		Balconi	Uno al primo piano		
	Ingressi	Pedonali	Un portone in legno	Carrai	
FRONTE SU	Portici	Struttura			
		Pavimento			
		Solaio			
	Degrado	Bolle ed esfoliazione dell'intonaco; danno da umidità sullo zoccolo;			
		manutenzione provvisoria con malta di cemento			
	Superfetazioni	Locale nel sottoscala; baracca in compensato nella corte			
	Elementi architettonici		Le proporzioni delle aperture rispettano i caratteri tipici.		
	Grado di conservazione		Discreto

Via	Via del Ferro 23 / 25					
)A	Facciata	Rivestimento	Intonacata e tinteggiata color ocra chiaro			
		Zoccolo	Graniglia			
		Serramenti	Finestre in legno			
		Oscuranti	Persiane			
		Inferriate	Grate alle finestre del piano terra			
STRADA		Balconi				
TF	Ingressi	Pedonali	Un portone	Carrai	Un portone	
SUS	Portici	Struttura				
1		Pavimento				
FRONTE		Solaio				
Ö	Degrado	Alcuni rigonfi	iamenti e scrostature dell'intonaco; cornicione scrostato; cavi			
FR		dell'antenna pendenti sulla facciata				
	Superfetazioni					
	Elementi architettonici		Le proporzioni delle aperture rispettano i caratteri tipici. Di			
			rilievo il cornicione			
	Grado di conservazione		Discreto

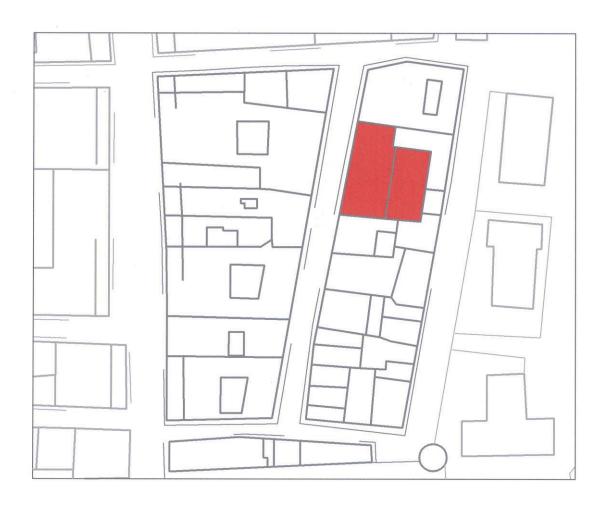
Inquadramento	Н	Sched	a 202
Fronti su strada	Via del Ferro	Civico	21

Tipologia	Cortina			
	Funzioni	Abitazione	Abitazione		
	N. Piani	Piano terra, p	Piano terra, primo piano e sottotetto		
EDIFICIO	Struttura				
H	Tetto	Tipologia	A doppia falda		
ED		Copertura	Coppi		
	Grado di conservazione		Insufficiente		
	Giudizio di qu	<u>alità</u>	Di qualità urbanistica ed architettonica

Via	del Ferro 21		
	Facciata	Rivestimento	Intonacata
		Zoccolo	Graniglia
		Serramenti	Finestre in alluminio
		Oscuranti	Persiani
		Inferriate	Grate alle finestre del piano terra
STRADA		Balconi	
\mathbb{Z}	Ingressi	Pedonali	
STI		Carrai	Un portone che include un ingresso pedonale
SU S	Portici	Struttura	
		Pavimento	
FRONTE		Solaio	
Į Õ	Degrado	Intonaco quas	i del tutto scrostato, serramenti malridotti, crepe, struttura lignea
K		del tetto in per	ssime condizioni
	Superfetazioni		n mezzanino e di un portale (per aprire una finestra), aggiunta di
			per eliminare l'umidità
	Elementi archii	tettonici	Le proporzioni delle aperture rispettano i caratteri tipici. Di
			rilievo la cornice del portone
	Grado di conservazione		Insufficiente

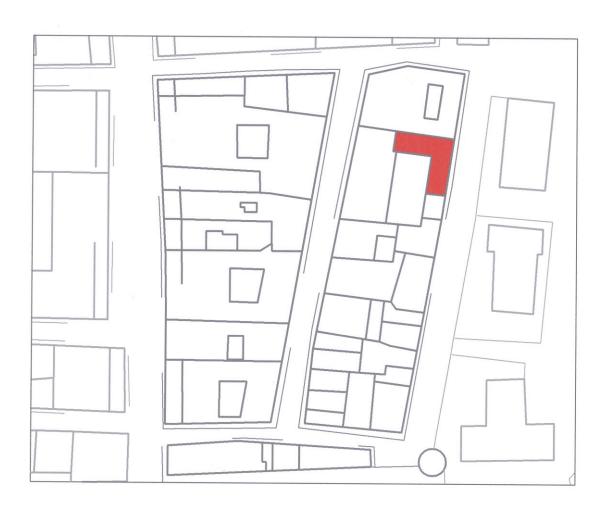
Inquadramento	Н	Scheda 2	
Fronti su strada	Via Cipelli	Civico	13 / 14

Tipologia	Cortina	Cortina			
	Funzioni					
	N. Piani	Piano terra e	primo piano, secondo piano solo nel corpo di fabbrica nord			
EDIFICIO	Struttura	Muratura	Muratura			
H	Tetto	Tipologia	A doppia falda			
ED		Copertura Coppi				
	Grado di conse	<u>ervazione</u>	Discreto			
	Giudizio di que	<u>alità</u>	Di qualità urbanistica ed architettonica

Via	Cipelli 13 / 14					
	Facciata	Rivestimento	Intonacata e tinteggiata color giallo e rosa			
		Zoccolo	Graniglia	Graniglia		
		Serramenti	Finestre in legno, dav	Finestre in legno, davanzali e spalle in marmo		
		Oscuranti	Tapparelle			
4		Inferriate	Grate alle finestre del	piano terra		
STRADA		Balconi	Uno al primo piano, u	ino al secondo p	oiano	
[K	Ingressi	Pedonali	Un portone	Carrai	Un portone in lamiera	
	Portici	Struttura				
SU		Pavimento				
E		Solaio				
FRONTE	Degrado	Muschio sul c	ornicione e nell'infrad	osso dei balconi	; piccole crepe attorno	
'R			arraio; vernice scrostat			
14	Superfetazioni	oni L'ingresso carraio è stato modificato				
Elementi architettonici Le tapp			1 .	Le tapparelle, i balconi con le ringhiere metalliche, la		
			dimensione, i davanzali e le spalle delle finestre dequalificano la			
			facciata			
	Grado di conservazione		Discreto

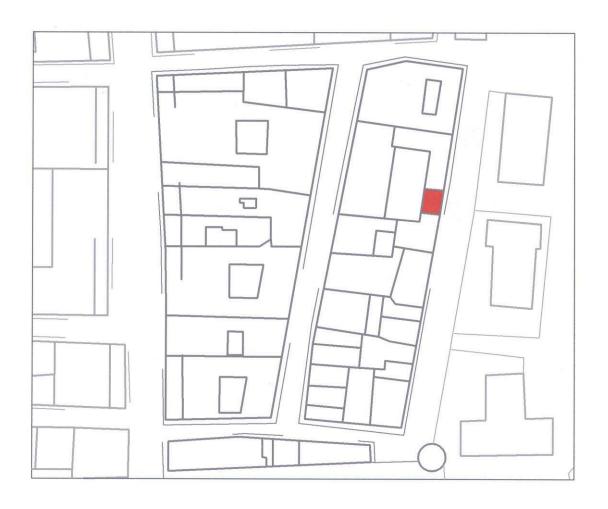
Inquadramento	Н	Scheda	204
Fronti su strada	Via Cipelli	Civico	12

Tipologia	Magazzino	
	Funzioni	Autorimessa	
	N. Piani	Piano terra	
EDIFICIO	Struttura	Muratura	
H	Tetto	Tipologia	Piano
ED		Copertura	Impermeabilizzata
	Grado di cons	<u>ervazione</u>	Buono
	Giudizio di qu	<u>ialità</u>	Di pregio

Via	Cipelli 15	Cipelli 15				
	Facciata	Rivestimento	Intonacata			
		Zoccolo	Graniglia	Graniglia		
		Serramenti				
4		Oscuranti				
STRADA		Inferriate				
K		Balconi				
	Ingressi	Pedonali		Carrai	Un portone in legno	
SU	Portici	Struttura				
汩 汩		Pavimento				
FRONTE		Solaio				
RC	Degrado	Piccola macch	nia di umidità sullo zoc	ccolo		
II	Superfetazioni					
	Elementi architettonici		Le proporzioni delle aperture sono caratteristiche di tipologie			
			edilizie recenti			
	Grado di conservazione		Ottimo

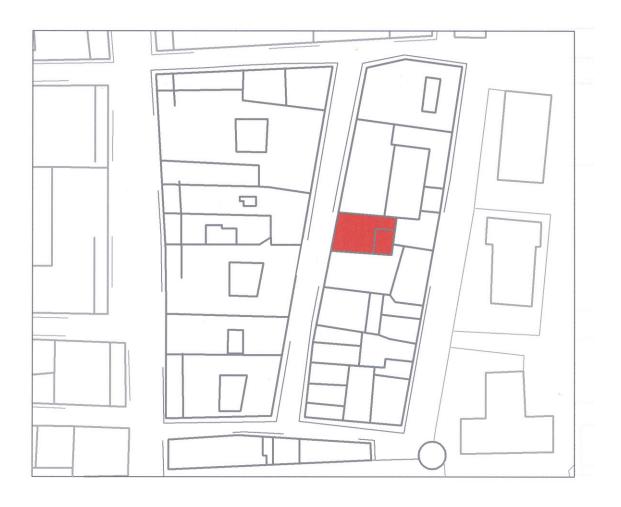
Inquadramento	H	Scheda	205
Fronti su strada	Via del Ferro	Civico	19
		·

Tipologia	Cortina			
	Funzioni	Abitazione	Abitazione		
	N. Piani	Piano terra, p	Piano terra, primo e secondo piano		
CE	Struttura	Muratura			
EDIFICIO	Tetto	Tipologia	A doppia falda		
ED		Copertura	Coppi		
Grado di conservazione Buono			Buono		
	Giudizio di qui	<u>alità</u>	Di pregio

Via	del Ferro 19				
	Facciata	Rivestimento	Intonacata e tinteggiata rosa		
		Zoccolo	Cemento		
STRADA		Serramenti	Finestre in legno, davanzali in cotto		
		Oscuranti	Persiane		
		Inferriate	 		
		Balconi			
SU	Ingressi	Pedonali	Un portone	Carrai	Un portone
	Portici	Struttura			
Z		Pavimento			
FRONTE		Solaio			
T,	Degrado				
	Superfetazioni				
	Elementi architettonici		Le proporzioni delle aperture rispettano i caratteri tipici.

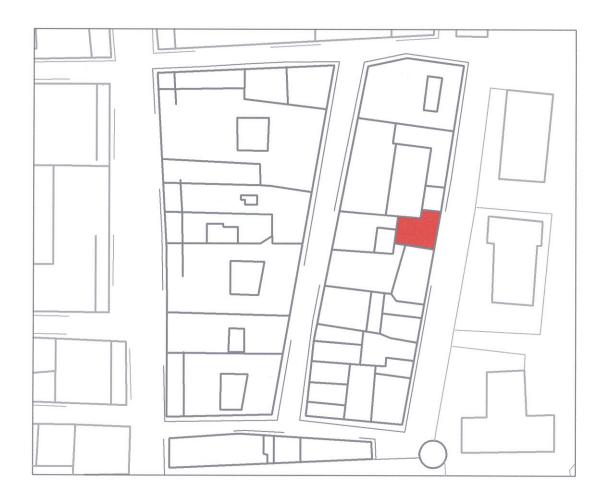
Inquadramento	Н	Scheda	206
Fronti su strada	Via Cipelli	Civico	11

Tipologia	Cortina			
	Funzioni	Abitazione	Abitazione		
0	N. Piani	Piano terra e primo piano, secondo piano e sottotetto solo nel corpo di fabbrica nord			
EDIFICIO	Struttura	Muratura			
	Tetto	Tipologia	A doppia falda		
		Copertura	Coppi		
Grado di conservazione Buono			Buono		
Giudizio di qualità Di pregio

Via	Cipelli 11				
	Facciata	Rivestimento	Intonacata e tinteggiata color rosa		
STRADA		Zoccolo	Graniglia		
		Serramenti	Finestre in legno		
		Oscuranti	Persiane, scorrevoli a piano terra		
		Inferriate	Ringhiera del terrazzo		
		Balconi			
SO S	Ingressi	Pedonali	Un portone	Carrai	
	Portici	Struttura			
		Pavimento			
FRONTE		Solaio			
H.	Degrado				
	Superfetazioni	Macchie da un	hie da umidità su intonaco		
	Elementi architettonici		Le proporzioni delle aperture rispettano i caratteri tipici.		
	Grado di conservazione		Ottimo

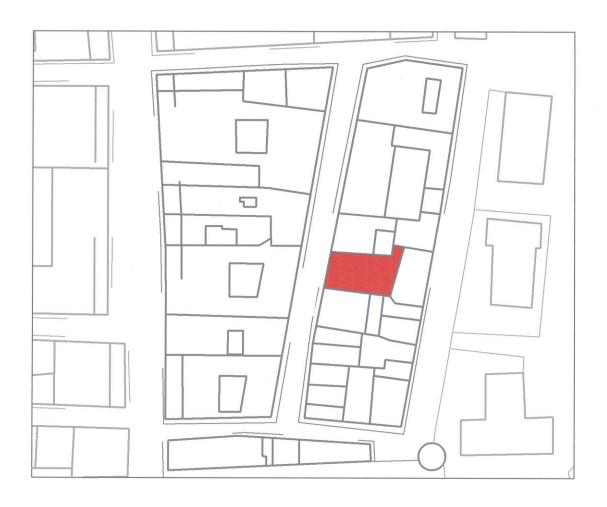
Inquadramento	Н	Scheda	207
Fronti su strada	Via del Ferro	Civico	13 / 15

Tipologia	Cortina		
	Funzioni	Abitazione		
	N. Piani	Piano terra, primo e secondo piano		
C	Struttura	Muratura		
EDIFICIO	Tetto	Tipologia	A doppia falda	
ED		Copertura	Coppi	
	Grado di conse	<u>ervazione</u>	Buono	
	Giudizio di qualità		Di pregio

Via	ia del Ferro 13 / 15				
	Facciata	Rivestimento	Intonacata e tinteggiata color giallo oro		
		Zoccolo			
		Serramenti	Finestre in legno, day	anzali in pietra	
)A		Oscuranti	Persiane		
STRADA		Inferriate	Grata alla finestra del piano terra		
		Balconi			
SO S	Ingressi	Pedonali	Un portone	Carrai	Un in legno
	Portici	Struttura			
		Pavimento			
FRONTE		Solaio			
H.	Degrado				
	Superfetazioni				
	Elementi archi	tettonici	Proporzioni e posizionamento delle aperture corretti		
	Grado di conservazione		Ottimo

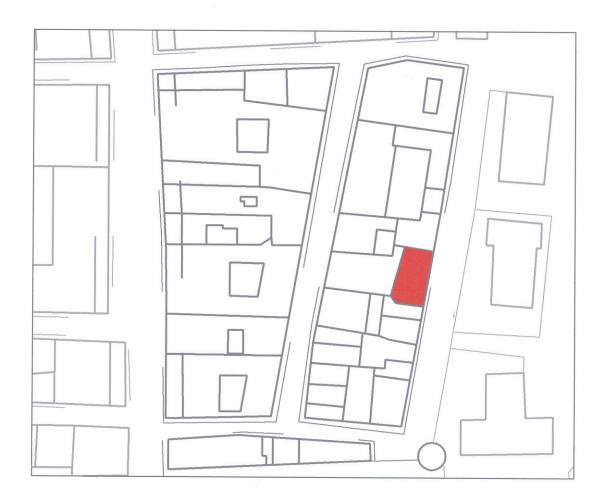
Inquadramento	Н	Scheda	208
Fronti su strada	Via Cipelli	Civico	9

Tipologia	Cortina		
	Funzioni	Abitazione		
	N. Piani	Piano terra, p	rimo e secondo piano	
EDIFICIO	Struttura	Muratura		
H	Tetto	Tipologia	A doppia falda	
ED		Copertura	Coppi	
	Grado di conse	<u>ervazione</u>	Discreto	
	Giudizio di que	<u>alità</u>	Di qualità urbanistica ed architettonica

Via	a Cipelli 9					
	Facciata	Rivestimento	Intonacata			
		Zoccolo	Graniglia	Graniglia		
		Serramenti	Finestre in legno			
4		Oscuranti	Persiane			
Q (Inferriate	Ringhiera del balcone	Ringhiera del balcone		
STRADA		Balconi	Un balcone al primo	piano		
	Ingressi	Pedonali	Tre portoni	Carrai		
SU	Portici	Struttura				
E E		Pavimento				
FRONTE		Solaio				
RC	Degrado					
II	Superfetazioni					
	Elementi architettonici		Le proporzioni delle aperture rispettano i caratteri tipici. Di			
			rilievo l'arco in mattoni sopra finestra al piano terra			
	Grado di conservazione		Discreto

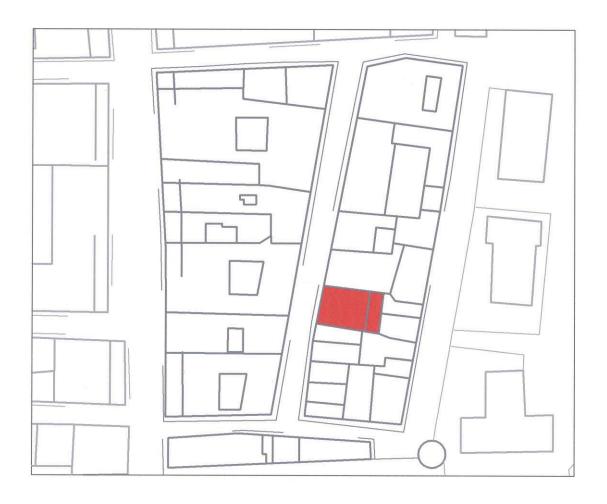
Inquadramento	Н	Sche	da 209	
Fronti su strada	Via del Ferro	Civic	ro 11

Tipologia	Cortina			
	Funzioni	Abitazione	Abitazione		
	N. Piani	Piano terra, p	rimo e secondo piano		
EDIFICIO	Struttura	vra Muratura			
	Tetto	Tipologia	A doppia falda		
ED		Copertura	Coppi		
	Grado di cons	Buono			
	Giudizio di qu	<u>ıalità</u>	Di pregio

Via	a del Ferro 11					
	Facciata	Rivestimento	Intonacata e tinteggia	ta color nocciola		
		Zoccolo	Graniglia			
	Serramenti		Finestre in legno.			
		Oscuranti	Persiane			
		Inferriate	Grate alle finestre del	piano terra; ringhiere	e – parapetto alle	
DA			finestre del secondo p	piano; sopraluce del po	ortone	
$ \Xi $		Balconi				
STRADA	Ingressi	Pedonali	Un portone	Carrai		
)	Portici	Struttura				
S		Pavimento				
FRONTE		Solaio				
Ó	Degrado					
FR	Superfetazioni					
	Elementi architettonici		Di rilievo le cornici n	narcapiano, il cornicio	one e le cordolature	
			verticali alle estremità della facciata. Le proporzioni delle			
			aperture rispettano i caratteri tipici. Sfondati al piano terra non			
			<u> </u>	conformi. Aperture murate nella corte		
	Grado di conse	rvazione	Ottimo

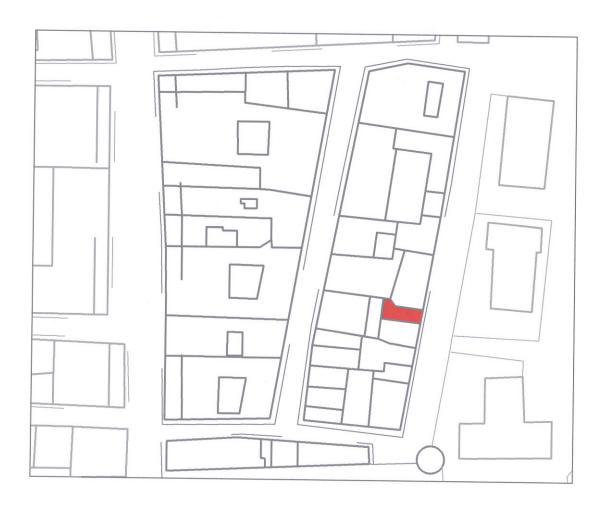
Inquadramento	Н	Scheda	210
Fronti su strada	Via Cipelli	Civico	7

Tipologia	Cortina		
	Funzioni	Abitazione		
	N. Piani	Piano terra, p	rimo e secondo piano	
CI	Struttura	Muratura		
EDIFICIO	Tetto	Tipologia	A doppia falda	
ED		Copertura	Coppi	
Grado di conservazione Buono			Buono	
	Giudizio di qualità		Di pregio

Via	a Cipelli 7				
	Facciata	Rivestimento	Intonacata e tinteggiata color beige		
		Zoccolo	Graniglia		
		Serramenti	Finestre in legno		
		Oscuranti	Persiane, scorrevoli al piano terra		
ď		Inferriate			
STRADA		Balconi			
1	Ingressi	Pedonali	Un portone in legno	Carrai	
SU	Portici	Struttura			
		Pavimento			
<u>E</u>		Solaio			
FRONTE	Degrado	Piccole fessur	e, tinteggiatura puntua	Ilmente in distacco, cr	epa nel cornicione
<u> </u>	Superfetazioni	Tettoia in ferro e lamiera sopra il portone			
	Elementi architettonici		Le proporzioni della finestra al piano terra non rispettano quelle		
			ai piani superiori		
	Grado di conservazione		Discreto
