RUE RO3

Schede degli edifici ricadenti nei centri storici e nei complessi storico - testimoniali

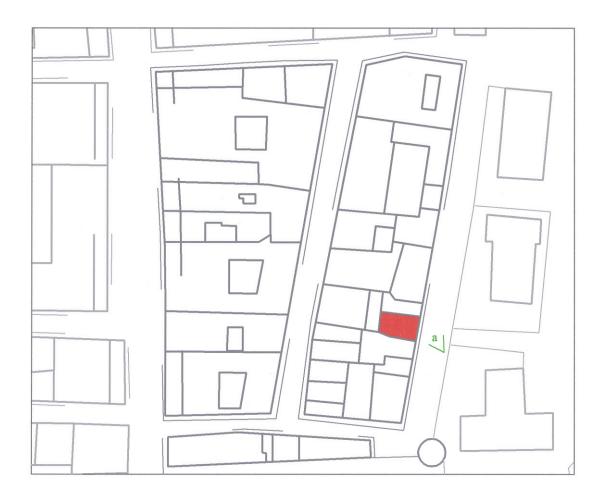
Inquadramento	Н	Scheda	211
Fronti su strada	Via Cipelli	Civico	6

Tipologia	Cortina			
	Funzioni	Abitazione			
	N. Piani	Piano terra e	Piano terra e primo piano		
EDIFICIO	Struttura	Muratura			
H	Tetto	Tipologia	A doppia falda		
ED		Copertura	Coppi		
	Grado di conse	ervazione	Ottimo		
Giudizio di qualità Di qualità urbanistica			Di qualità urbanistica

Via	a Cipelli 6				
	Facciata	Rivestimento	Intonacata e tinteggiata color ocra		
		Zoccolo	Graniglia		
		Serramenti	Finestre in legno, day	anzali e spalle in mar	mo
STRADA		Oscuranti	Tapparelle		
		Inferriate	Grata alla finestra del piano terra; ringhiera del balcone		del balcone
		Balconi	Balcone al primo piar	no	
1	Ingressi	Pedonali	Un portone in legno	Carrai	
SU	Portici	Struttura			
		Pavimento			
FRONTE		Solaio			
RC	Degrado				
II	Superfetazioni	Balcone			
	Elementi architettonici		Le proporzioni delle aperture e i materiali utilizzati sono		
			caratteristiche di tipologie edilizie recenti		
	Grado di conservazione		Ottimo

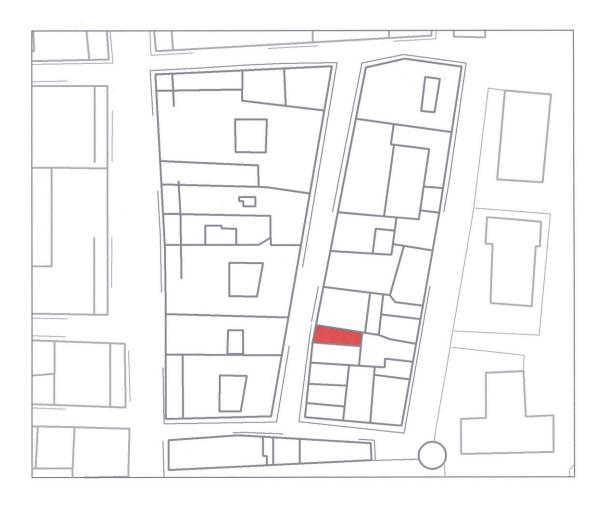
Inquadramento	Н	Se	cheda	212
Fronti su strada	Via del Ferro	C	livico	9

Tipologia	Cortina			
	Funzioni	Abitazione	Abitazione		
	N. Piani	Piano terra, p	Piano terra, primo piano e sottotetto		
CIO	Struttura	Muratura			
EDIFI	Tetto	Tipologia	A doppia falda		
B		Copertura	Coppi		
	Grado di conse	<u>ervazione</u>	Discreto		
Giudizio di qualità Di qualità urbanistica ed architetto			Di qualità urbanistica ed architettonica

Via	ia del Ferro 9					
	Facciata	Rivestimento	Intonacata e tinteggiata color giallo			
		Zoccolo	Graniglia			
STRADA		Serramenti	Finestre in legno			
		Oscuranti	Persiana e scuro al sottotetto			
		Inferriate				
		Balconi				
SU	Ingressi	Pedonali		Carrai	Un portone in legno	
	Portici	Struttura				
Z		Pavimento				
FRONTE		Solaio				
T,	Degrado	Fessurazioni	e rigonfiamenti dell'intonaco, travetti in legno degradati			
	Superfetazioni			-		
	Elementi architettonici		Dimensioni dell'ingre	esso non proporzionat	e con le altre aperture

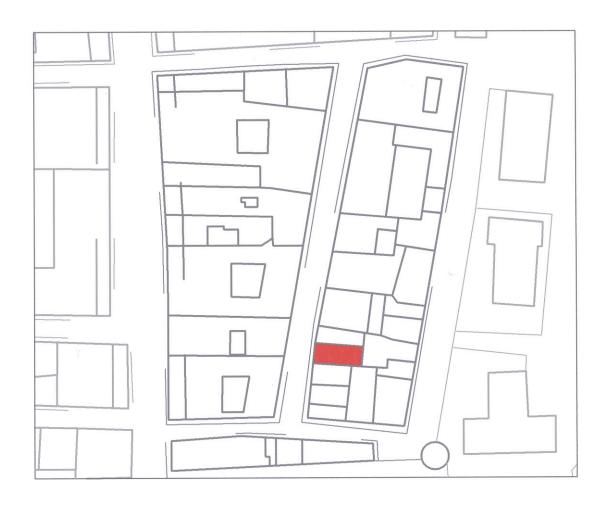
Inquadramento	Н	Scheda	213
Fronti su strada	Via del Ferro	Civico	7

Tipologia	Cortina	Cortina		
	Funzioni	Abitazione (d	Abitazione (disabitato)		
	N. Piani	Piano terra, p	Piano terra, primo piano e sottotetto		
EDIFICIO	Struttura	Muratura in laterizio			
H	Tetto	Tipologia	A falda		
ED	Copertura		Coppi		
	Grado di conse	<u>ervazione</u>	Sufficiente		
Giudizio di qualità		<u>alità</u>	Di qualità urbanistica

Via	Via del Ferro n. 7				
	Facciata	Rivestimento	Intonacata e tinteggia materiali incongrui	ta color giallo. Interve	enti parziali con
		Zoccolo	In cemento tinteggiat	0	
STRADA		Serramenti	Finestre in legno		
		Oscuranti	Persiane in legno. Veneziana al piano terra		
		Inferriate	Grate alle finestre del	piano terra	
		Balconi			
S O S	Ingressi	Pedonali	Un portone	Carrai	
	Portici	Struttura			
ĮĮ.		Pavimento			
FRONTE		Solaio			
FR	Degrado	Rigonfiament	i e fessurazioni dell'in	tonaco; scrostature de	lla tinteggiatura;
		macchie di un	nidità, serramenti deter	riorati	
	Superfetazioni				
	Elementi architettonici		Le proporzioni delle aperture rispettano i caratteri tipici.		
	Grado di conse	ervazione	Sufficiente

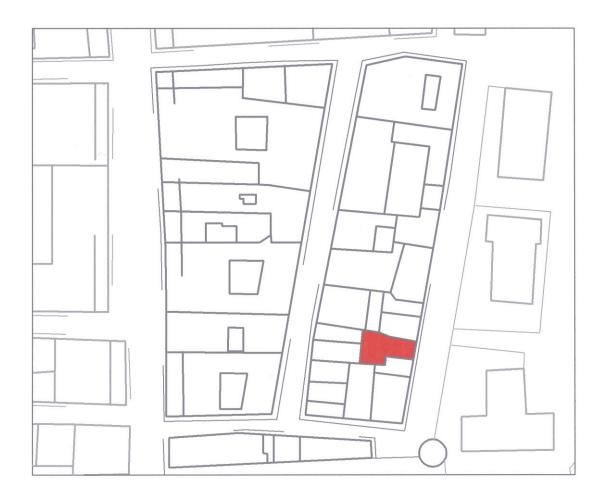
Inquadramento	Н	Scl	heda	214
Fronti su strada	Via Cipelli	Civ	vico	4 / 5

Tipologia	Cortina			
	Funzioni	Abitazione			
	N. Piani	Piano terra, p	Piano terra, primo e secondo piano		
EDIFICIO	Struttura	Muratura e pi	Muratura e pilastri in metallo		
E	Tetto	Tipologia	A doppia falda		
ED		Copertura	Coppi		
	Grado di conse	<u>ervazione</u>	Buono		
Giudizio di qualità Di pr		<u>alità</u>	Di pregio

Via	Cipelli 4/5		
	Facciata	Rivestimento	Intonacata e tinteggiata color rosa
		Zoccolo	Graniglia
		Serramenti	Finestre in legno
		Oscuranti	Persiane
4		Inferriate	Ringhiera del balcone
STRADA		Balconi	Due aggetti al piano primo (affaccio da porta finestra)
[K	Ingressi	Pedonali	Un portone in legno
		Carrai	Un basculante in legno: tipologia non conforme al carattere
SU			dell'edificio
	Portici	Struttura	
		Pavimento	
FRONTE		Solaio	
14	Degrado		
	Superfetazioni		
	Elementi architettonici		Le proporzioni delle aperture rispettano i caratteri tipici.
			Di rilievo le cornici finestre dipinte
	Grado di conservazione		Ottimo

О	Rivestimento	Mattoni faccia a vista
LATO NORD	Serramenti	Legno
0	Oscuranti	Persiane
AT,	Decorazioni	
	Portici	
_	Rivestimento	Intonacata
LATO EST	Serramenti	Legno
[5	Oscuranti	Persiane
[A]	Decorazioni	
	Portici	
L	Rivestimento	Mattoni faccia a vista
VES	Serramenti	Vetrocemento: inserimento non conforme con i caratteri dell'edificio
LATO OVEST	Oscuranti	
\TC	Decorazioni	
	Portici	
	Pavimento	In ciottoli di pietra
	Corridoio

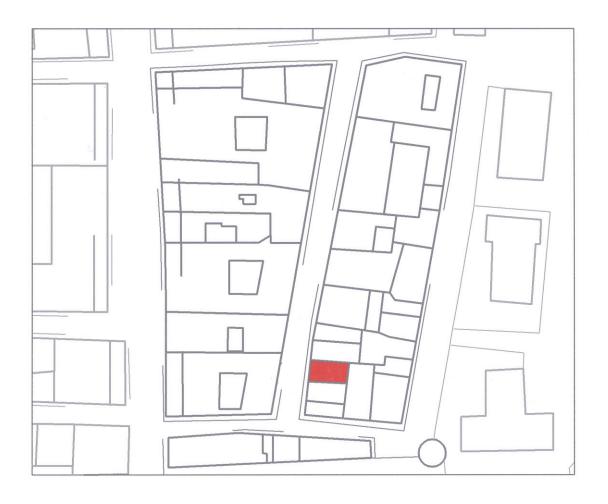
Inquadramento	Н	Scheda	215
Fronti su strada	Via del Ferro	Civico	3 / 5

Tipologia	Cortina			
	Funzioni	Abitazione			
	N. Piani	Piano terra, p	Piano terra, primo e secondo piano		
EDIFICIO	Struttura	Muratura			
H	Tetto	Tipologia	A terrazza praticabile		
ED		Copertura	Piana, lattoneria in lamiera di acciaio		
	Grado di conservazione		Discreto		
Giudizio di qualità Di qualità urbanistica ed architet			Di qualità urbanistica ed architettonica

Via	del Ferro 3/5					
	Facciata	Rivestimento	Intonacata			
		Zoccolo	Graniglia	Graniglia		
		Serramenti	Finestre in legno con	tipologia e forme co	ongrue	
DA		Oscuranti	Persiane	Persiane		
		Inferriate	Sopraluce dei portoni			
STRADA		Balconi	Terrazza con balaustra in muratura			
TF	Ingressi	Pedonali	Un portone	Carrai	Un portone in legno	
SU S	Portici	Struttura				
		Pavimento				
FRONTE		Solaio				
Ó	Degrado	Scrostature e	rigonfiamenti dell'into	naco, macchie d'um	idità, croste nere,	
FR	persiane degr		ndate			
	Superfetazioni					
	Elementi architettonici		Prospetto conservato nel suo impianto originario. Di rilievo il			
			cornicione sotto la balaustra in muratura della terrazza			
	Grado di conservazione		Sufficiente

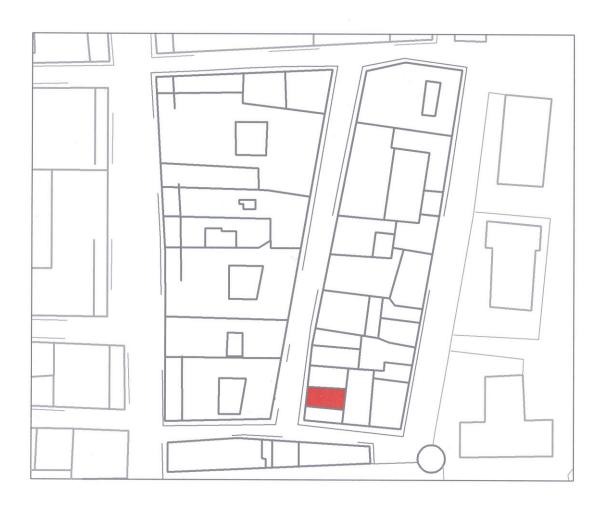
Inquadramento	Н	Scheda	216
Fronti su strada	Via del Ferro	Civico	1

Tipologia	Cortina			
	Funzioni	Abitazione	Abitazione		
	N. Piani	Piano terra, p	Piano terra, primo e secondo piano		
CE	Struttura	Muratura			
EDIFICIO	Tetto	Tipologia	Piano		
ED	Copertura		A terrazza praticabile, lattoneria in lamiera di acciaio		
	Grado di conse	<u>ervazione</u>	Sufficiente		
	Giudizio di qu	Di qualità urbanistica

Via	del Ferro 1			a del Ferro 1				
	Facciata	Rivestimento	Intonacata					
		Zoccolo						
		Serramenti	Finestre in legno					
		Oscuranti	Persiane, scorrevole a	al piano terra				
DA		Inferriate						
[F]		Balconi						
STRAD	Ingressi	Pedonali	Un portone	Carrai				
SUS	Portici	Struttura						
		Pavimento						
FRONTE		Solaio						
Ó	Degrado	Intonaco parz	ialmente mancante, les	ionato e in fase di dist	tacco, macchie di			
FR		umidità, crost	e nere					
	Superfetazioni							
	Elementi architettonici		Prospetto conservato nel suo impianto originario. Di rilievo il					
			cornicione sotto la balaustra in muratura della terrazza					
	Grado di conservazione		Sufficiente

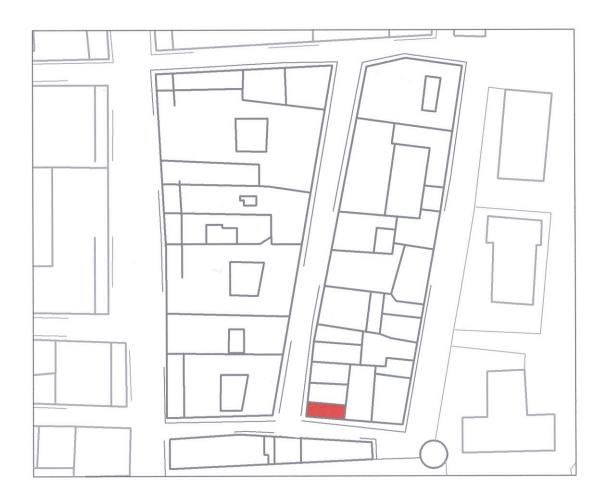
Inquadramento	Н	Scheda	217
Fronti su strada	Via Maccolini	Civico	8
	Via del Ferro	Civico

Tipologia	Cortina		
	Funzioni	Abitazione		
	N. Piani	Piano terra, p	orimo e secondo piano	
EDIFICIO	Struttura			
H	Tetto	Tipologia	A terrazza e a falda	
ED		Copertura	In parte piana e in parte con tegole (non visibile)	
	Grado di conse	Discreto		
	Giudizio di qualità Di qualità urbanistica ed architettonica

Via	ia Maccolini 8					
	Facciata	Rivestimento	Intonaco			
		Zoccolo	Cemento			
		Serramenti	Finestre in legno			
		Oscuranti	Persiane in legno, sco	Persiane in legno, scorrevoli al piano terra		
4		Inferriate	Grate alle finestre del	Grate alle finestre del piano terra; sopraluce del portone		
STRADA		Balconi	Terrazza			
\(\frac{1}{2} \)	Ingressi	Pedonali	Un portone	Carrai		
	Portici	Struttura				
SU		Pavimento				
田田		Solaio				
Z	Degrado	Piccole fessur	azioni, interventi prov	visori con materiali in	congrui, macchie di	
FRONTE		umidità				
	Superfetazioni					
	Elementi architettonici		Le proporzioni delle aperture rispettano i caratteri tipici.			
			Di rilievo il cornicione e le paraste sul parapetto in muratura del			
			terrazzo			
	Grado di conse	ervazione	Discreto

Via	del Ferro				
	Facciata	Rivestimento	Intonaco		
		Zoccolo	Cemento		
		Serramenti	Finestre in legno		
		Oscuranti	Persiane in legno, sco	orrevoli al piano terra	
4		Inferriate	Grate alle finestre del	piano terra	
\ \		Balconi			
STRADA	Ingressi	Pedonali		Carrai	
	Portici	Struttura			
SU		Pavimento			
田田		Solaio			
FRONTE	Degrado	Piccole fessur	razioni, interventi provvisori con materiali incongrui, macchie di		
RC		umidità estese			
14	Superfetazioni				
	Elementi architettonici		Le proporzioni delle aperture rispettano i caratteri tipici.		
			Di rilievo il cornicione e le paraste sul parapetto in muratura del		petto in muratura del
			terrazzo		
	Grado di conse	ervazione	Discreto

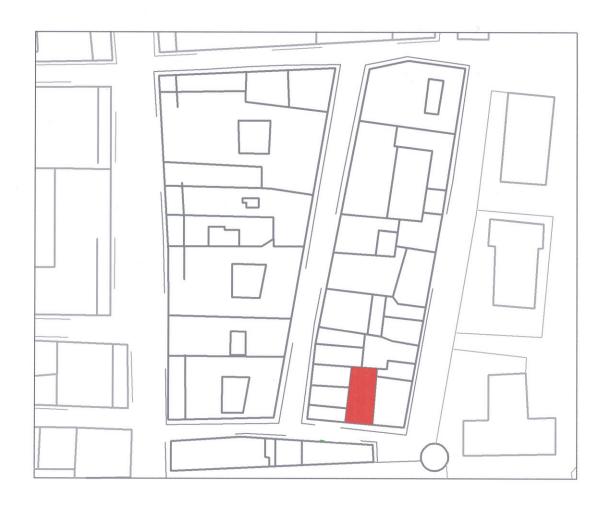
Inquadramento	Н	Scheda	218
Fronti su strada	Via Maccolini	Civico	10

Tipologia	Cortina				
	Funzioni	Abitazione				
	N. Piani	Piano terra, primo e secondo piano				
CI	Struttura	Muratura				
EDIFICIO	Tetto	Tipologia	Doppia falda			
ED		Copertura	Coppi			
	Grado di conservazione		Discreto			
	Giudizio di qualità		Di qualità urbanistica ed architettonica

Via	Maccolini 10					
E SU STRADA	Facciata	Rivestimento	Intonacato e tinteggiato			
		Zoccolo	Dipinto			
		Serramenti	Finestre in legno			
		Oscuranti	Scuri in legno			
		Inferriate	Grata alla finestra del piano terra			
		Balconi				
	Ingressi	Pedonali	Un portone in legno Carrai			
	Portici	Struttura				
Ë		Pavimento				
FRONTE		Solaio				
	Degrado	Zoccolo con tinteggiatura scrostata				
	Superfetazioni					
	Elementi architettonici		Le proporzioni delle aperture rispettano i caratteri tipici.			
	Grado di conservazione		Discreto

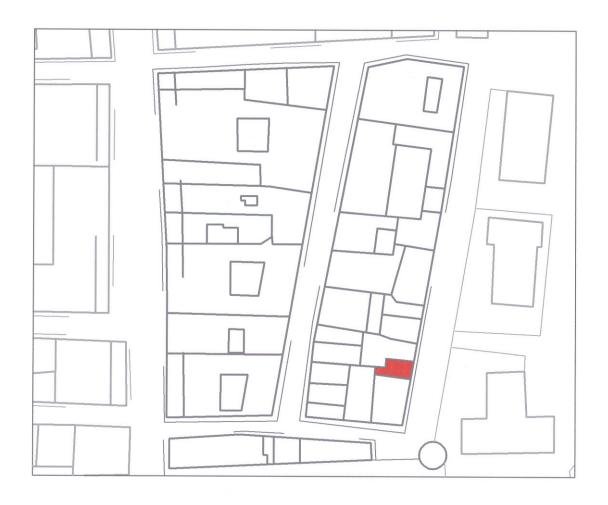
Inquadramento	Н	Scheda	219
Fronti su strada	Via Cipelli	Civico	2

Tipologia	Cortina		
	Funzioni	Abitazione		
	N. Piani	Piano terra, p	rimo e secondo piano	
EDIFICIO				
Tetto Tipologia A doppia falda			A doppia falda	
ED		Copertura	Coppi, canali di gronda in lamiera	
	Discreto			
Giudizio di qualità Di qualità urbanistica ed architettonica			Di qualità urbanistica ed architettonica

Via	Cipelli 2					
	Facciata	Rivestimento	Intonacata e tinteggiata color pesca			
		Zoccolo	Graniglia			
		Serramenti	Finestre in legno	Finestre in legno		
4		Oscuranti	Persiane scorrevoli al piano terra, scuri			
)		Inferriate				
STRADA		Balconi				
	Ingressi	Pedonali	Un portone in legno	Carrai		
SU	Portici	Struttura				
Ē		Pavimento				
FRONTE		Solaio				
RC	Degrado					
14	Superfetazioni					
	Elementi architettonici		Le proporzioni delle aperture rispettano i caratteri tipici.			
			Di rilievo le cornici delle finestre dipinte			
	Grado di conservazione		Ottimo

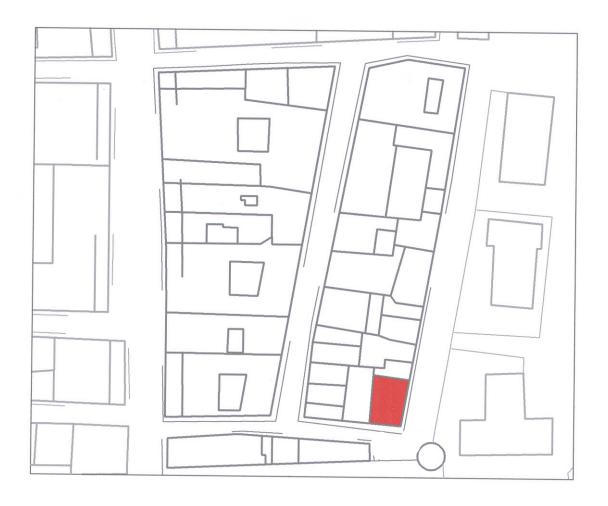
Inquadramento	Н	S	cheda	220
Fronti su strada	Via Maccolini	C	Civico	12
	Via Cipelli	C	livico	1

Tipologia	Cortina		
	Funzioni	Abitazione		
	N. Piani	Piano terra, primo e secondo piano		
C	Struttura	Muratura		
EDIFICIO	Tetto	Tipologia	A falda e a terrazza praticabile	
	Copertura		Coppi	
' '				
	Grado di conse	<u>ervazione</u>	Discreto	
	Giudizio di qu	<u>alità</u>	Di qualità urbanistica ed architettonica

Via	ia Maccolini 12					
	Facciata	Rivestimento	Intonaco spruzzato e colorato (color ocra)			
		Zoccolo	Cemento	Cemento		
		Serramenti	Legno con tipologia i	non conforme		
		Oscuranti	Tapparelle con zanza	riere: materiali e tipol	ogie non conformi	
STRADA		Inferriate	Grate alle finestre del piano terra. Parapetti del balcone e del terrazzo			
K		Balconi	Balcone d'angolo con forme e materiali incongrui (parapetto).			
- L			Terrazzo al secondo piano			
SU	Ingressi	Pedonali	Un portone in legno	Carrai		
田田	Portici	Struttura				
		Pavimento				
FRONTE		Solaio				
F	Degrado					
	Superfetazioni					
	Elementi architettonici		Le proporzioni delle aperture e i materiali utilizzati sono tipici di una edilizia recente			
	Grado di conservazione Discreto

Via	Via Cipelli 1					
	Facciata	Rivestimento	Intonaco spruzzato e colorato (color ocra)			
		Zoccolo	Cemento	Cemento		
		Serramenti	Legno con tipologia i	Legno con tipologia non conforme		
		Oscuranti	Tapparelle con zanza	riere: materiali e tipol	ogie non conformi	
4		Inferriate	Grata alle finestra del	l piano terra. Parapetti	del balcone e del	
₹D			terrazzo	terrazzo		
STRADA		Balconi		Balcone d'angolo con forme e materiali incongrui (parapetto).		
			Terrazzo al secondo p			
SU	Ingressi	Pedonali	Un portone in legno	Carrai		
	Portici	Struttura				
<u>E</u>		Pavimento				
FRONTE		Solaio				
T.	Degrado					
	Superfetazioni	Intonaco spru	zzato			
	Elementi archi	tettonici	Le proporzioni delle aperture e i materiali utilizzati sono tipici di			
			una edilizia recente			
	Grado di conservazione		Discreto

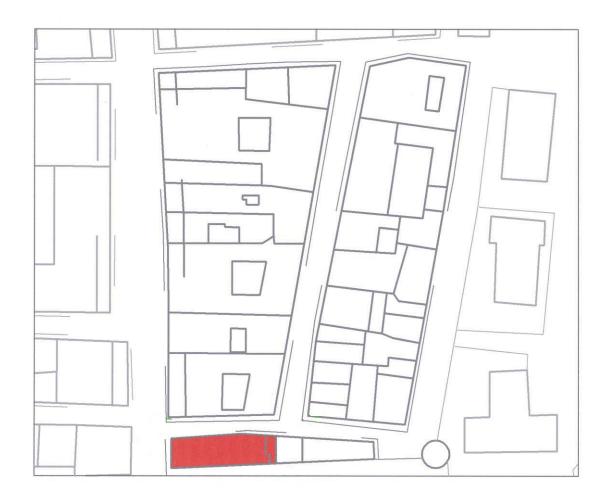
Inquadramento	Н		Scheda	221
Edificio vincolato co	Cfr Tavola	QC T06a n°25		
Fronti su strada	via Maccolini		Civico	3 / 5
	via Roma		Civico	
	Largo Affo		Civico

Tipologia	Edificio in lin	nea	
	Funzioni	Abitazione e	commercio (in disuso)	
	N. Piani	Piano terra e	primo piano	
EDIFICIO	Struttura Muratura			
E	Tetto	Tipologia	A falda unica	
ED		Copertura	Coppi	
_				
	Grado di conse	Discreto		
Giudizio di qualità Di qualità urbanistica			Di qualità urbanistica

Via	Maccolini 3 / 5					
	Facciata	Rivestimento	Intonaco			
		Zoccolo	Cemento	Cemento		
		Serramenti	Finestre in legno	Finestre in legno		
)A		Oscuranti	Persiane in legno			
[AI		Inferriate				
STRADA		Balconi				
S O S	Ingressi	Pedonali	Un portone in legno	Carrai	Una serranda	
	Portici	Struttura				
		Pavimento				
FRONTE		Solaio				
FR	Degrado	Presenza di m	nza di muffe sullo zoccolo, macchie di umidità			
	Superfetazioni					
	Elementi archi	tettonici	Cornici intorno alle finestre del primo piano			
Grado di conservazione Discreto

Via Roma						
	Facciata	Rivestimento	Mattoni a vista			
		Zoccolo	Cemento			
		Serramenti	Finestre in legno e m	etallo		
		Oscuranti	Persiane in legno e se	errande in metallo		
OA		Inferriate				
STRADA		Balconi				
TF	Ingressi	Pedonali	Due vetrine	Carrai		
SUS	Portici	Struttura				
		Pavimento				
FRONTE		Solaio				
Ó	Degrado	Crosta nera su	al contrafforte, erosion	e del cemento dello z	occolo	
FR	Superfetazioni	Pensilina in fe	erro e vetro			
	Elementi archi	tettonici	Alle finestre del primo piano ci sono elementi pregevoli come			
			davanzali e piattabande in cotto, ma anche particolari incongrui come le cornici in cemento; di rilievo il fregio sul frontone			
	Grado di conse	ervazione	Discreto

Largo Affo						
	Facciata	Rivestimento	Mattoni faccia a vista	l		
		Zoccolo	Cemento			
		Serramenti	Finestre in legno			
		Oscuranti	Persiane in legno			
4		Inferriate				
AD.		Balconi				
STRADA	Ingressi	Pedonali		Carrai		
1	Portici	Struttura				
SU		Pavimento				
田田		Solaio				
FRONTE	Degrado	Muffe e musc	hio su zoccolo, crosta	nera su contrafforte		
KC	Superfetazioni					
14	Elementi archi	tettonici	Le proporzioni delle aperture rispettano i caratteri tipici.			
			Alle finestre del primo piano ci sono elementi pregevoli come			
			davanzali e piattabande in cotto, ma anche particolari incongrui			
			come le cornici in cemento			
	Grado di conse	ervazione	Discreto

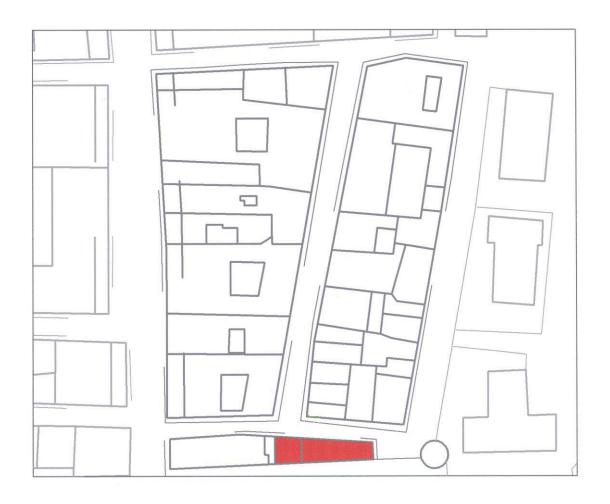
Inquadramento	Н		Scheda	222
Edificio vincolato con D.M. 02/03/1912 ex lege 364/1909			Cfr Tavola	QC T06a n°25
Fronti su strada	Via Maccolini		Civico	7
	Largo Affo		Civico

Tipologia	Edificio in linea			
	Funzioni	In disuso			
	N. Piani	Piano terra	Piano terra		
CE	Struttura	Muratura			
EDIFICIO	Tetto	Tipologia	Doppia falda		
ED		Copertura	Coppi		
	Grado di conservazione		Discreto		
	Giudizio di qualità		Di qualità urbanistica

Via	Maccolini 7				
	Facciata	Rivestimento	Intonaco		
		Zoccolo	Cemento		
		Serramenti	Finestre in metallo: ti	pologia e materiale no	on conforme
4		Oscuranti			
Q'		Inferriate	Griglie alle finestre		
STRADA		Balconi			
	Ingressi	Pedonali	Un portone	Carrai	Una serranda
SU	Portici	Struttura			
汩 汩		Pavimento			
		Solaio			
FRONTE	Degrado	Traspare la ma	aglia di mattoni, scritte	e incise sull'intonaco	
II	Superfetazioni	i			
	Elementi architettonici		Le proporzioni delle aperture e i materiali utilizzati sono		
			caratteristici di tipologie edilizie recenti		
	Grado di conservazione		Discreto

Larg	go Affo					
	Facciata	Rivestimento	Intonaco			
		Zoccolo	Cemento	Cemento		
A		Serramenti	Finestre in metallo: ti	pologia e materiale no	on conforme	
		Oscuranti				
STRADA		Inferriate	Griglie alle finestre p	Griglie alle finestre primo piano, sbarre al secondo piano		
K		Balconi				
	Ingressi	Pedonali		Carrai		
SU	Portici	Struttura				
刊		Pavimento				
FRONTE		Solaio				
RC	Degrado	Macchie di un	nidità diffuse, muffe e	muschio su zoccolo, i	nacchie di ruggine	
II	Superfetazioni					
	Elementi architettonici		Le proporzioni delle aperture e i materiali utilizzati sono			
			caratteristici di tipologie edilizie recenti			
	Grado di conservazione		Discreto

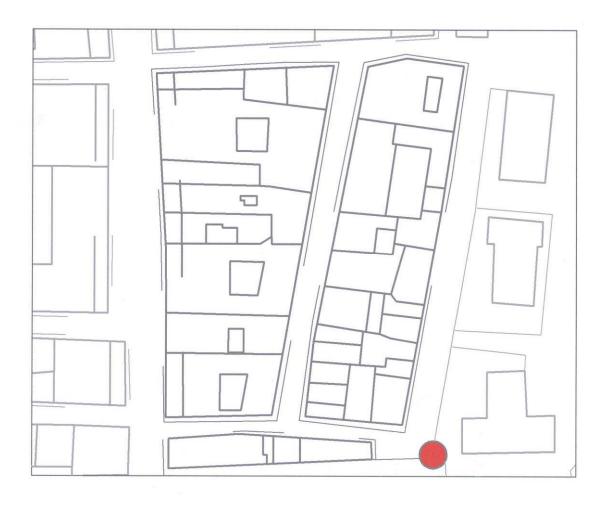
Inquadramento	Н	Scheda	223
Edificio vincolato con D.M. 05/05/1981		Cfr Tavo	la QC T06a n°31
Fronti su strada	Via Maccolini	Civico	9

Tipologia	Torrione dell	e mura cittadine		
	Funzioni	Ufficio			
	N. Piani	Piano terra, p	Piano terra, primo e secondo piano, terzo piano su largo Affo		
Struttura Muratura					
EDIFICI	Tetto	Tipologia	Torre		
ED		Copertura	Coppi		
	Grado di conservazione		Sufficiente		
	Giudizio di qualità		Di pregio

Via	Maccolini 3		
	Facciata	Rivestimento	Mattoni faccia a vista
		Zoccolo	
		Serramenti	Finestre in legno
		Oscuranti	Scuri in legno
4		Inferriate	
\ \frac{1}{2}		Balconi	
STRADA	Ingressi	Pedonali	Due portoni (via Maccolini e Largo Affo)
1		Carrai	
SU	Portici	Struttura	
田田		Pavimento	
		Solaio	
FRONTE	Degrado	Intonaco quasi completamente assente e tinteggiatura dilavata con fessurazion mattoni esfoliati, vegetazione sulla muratura	
	Superfetazioni		
	Elementi architettonici		Edificio storico testimoniale dell'antica cinta muraria e di
			impianto originario. Di pregio le cornici marcapiano
	Grado di conse	rvazione	Discreto

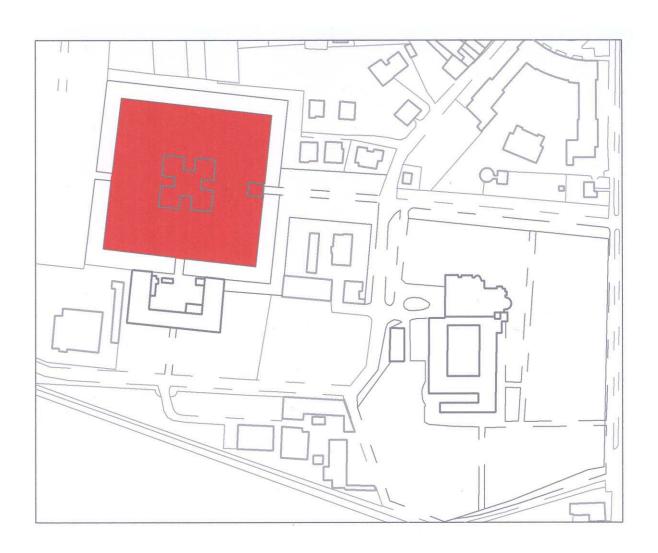
Inquadramento	I	Scheda	224
Edificio vincolato con D.M. 13/03/1958		Cfr Tavola	QC T06a n°41
Via	Provesi	Civico

Tipologia	Villa padrona	ale		
	Funzioni	Museo	Museo		
	N. Piani	Piano terra, p	Piano terra, primo e secondo piano		
C	Struttura	Muratura in 1	aterizio		
EDIFI	Tetto	Tipologia	A padiglione		
ED		Copertura	Coppi		
	Grado di conservazione		Buono		
	Giudizio di qualità		Di pregio

Via	a Provesi			
	Facciata	Rivestimento	Intonacato e tinteggiato color giallo chiaro	
		Zoccolo	Intonacato	
		Serramenti	Finestre in legno	
		Oscuranti	Persiane in legno	
		Inferriate	Grate alle finestre del piano terra, sopraluce del portone del portale d'accesso	
A		Balconi		
₽ D	Ingressi	Pedonali		
STRADA		Carrai	Portale di accesso decorato con cornici, nicchie, colonne e paraste che sorreggono un architrave e un timpano.	
SU	Portici	Struttura		
		Pavimento		
FRONTE		Solaio		
RC	Degrado			
Щ	Superfetazioni			
	Elementi architettonici		Complesso di rilevanza storico – artisitica. Di pregio il portale di accesso, le cornici delle finestre, quelle marcapiano, il cornicione e le paraste intonacate simil bugnato agli spigoli dell'edificio. Alcune finte finestre armonizzano il ritmo compositivo della facciata.	
	Grado di conse	ervazione	Ottimo

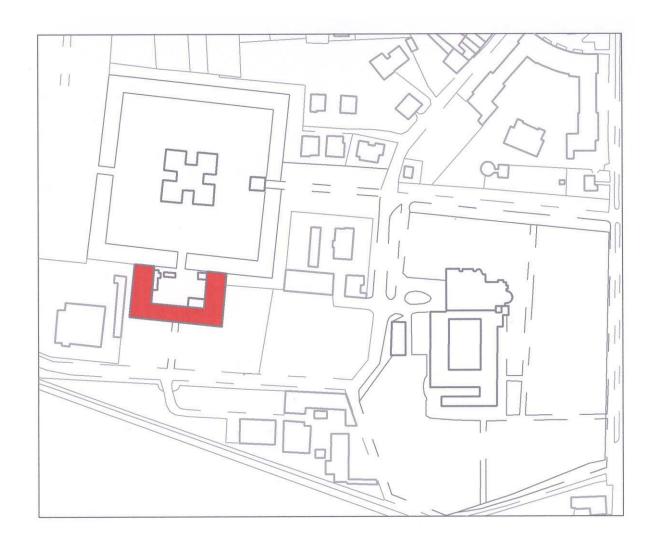
Inquadramento	I	Scheda	225
Via	Provesi	Civico

Tipologia	Edificio isola	ito		
	Funzioni	In disuso			
	N. Piani	Piano terra, p	Piano terra, primo piano e sottotetto		
EDIFICIO	Struttura	Muratura in laterizio			
H	Tetto	Tipologia	A doppia falda		
ED		Copertura	Coppi		
	Grado di conse	<u>ervazione</u>	Insufficiente		
	Giudizio di qualità		Di qualità urbanistica ed architettonica

Via	Via Provesi					
	Facciata	Rivestimento	Intonacato			
		Zoccolo				
		Serramenti	Finestre in legno			
		Oscuranti	Persiane in legno			
		Inferriate				
DA		Balconi				
STRADA	Ingressi	Pedonali		Carrai	Un portone in legno	
STI	Portici	Struttura				
SOS		Pavimento				
		Solaio				
FRONTE	Degrado	Intonaco scros	stato a piano terra, cornici rovinate, serramenti fatiscenti, grande			
			nidità sul lato est della facciata e corrispondente danno strutturale			
Ŧ		ai laterizi				
	Superfetazioni	Alcune finestr	e sono state parzialme		1	
	Elementi archi	tettonici	Facciata principale di undici campate. Di rilievo il cornicione, e			
			le cornici: del portone, delle finestre e marcapiano. Alcune			
			finestre finte armonizzano il ritmo compositivo della facciata.			
	Grado di conse	ervazione	Insufficiente

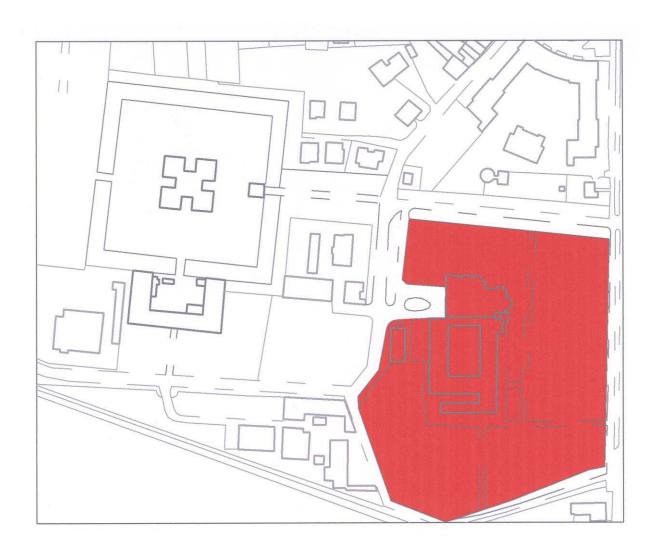
Inquadramento	I		Scheda	226		
Edificio vincolato co	vincolato con D.M. n. 68 del 10/12/1990			Cfr Tavola QC T06a n°02		
Via	Provesi		Civico			
Via	Chiesetta vicino al pia	azzale della stazione	Civico

Tipologia	Monastero			
	Funzioni	Luogo di cult	Luogo di culto		
	N. Piani	Piano terra, p	Piano terra, primo piano negli edifici di servizio		
EDIFICIO	Struttura	Muratura in laterizio			
H	Tetto	Tipologia	A doppia falda		
ED		Copertura	Coppi		
	Grado di conse	<u>ervazione</u>	Discreto		
	Giudizio di qu	<u>alità</u>	Di pregio

Via	Via Provesi					
	Facciata	Rivestimento	Mattoni faccia a vista			
		Zoccolo	In cemento con cornice	in cotto		
		Serramenti	In ferro e vetro (rosone e finestre della cappella), in legno (canonica)			
4		Oscuranti				
STRADA		Inferriate				
K		Balconi				
	Ingressi	Pedonali	Due portoni in legno	Carrai		
SU	Portici	Struttura	Una colonna in marmo con capitello e due archi a tutto sesto			
E		Pavimento	In cotto			
FRONTE		Solaio	Volta a crociera			
RC	Degrado	Mattoni rovin	ati dall'umidità, croste n	ere, cornici sporche	e in parte rovinate	
<u>H</u>	Superfetazioni					
	Elementi archi	tettonici	Complesso di rilevanza storico – artistica. Di pregio le cornici in			
			cotto alle aperture, il fregio al sottotetto, le decorazioni nei			
			sottarchi dei portoni			
	Grado di conse	ervazione	Discreto

Chi	Chiesetta vicino al piazzale della stazione					
	Facciata	Rivestimento	Intonacata e tinteggiata color giallo			
		Zoccolo				
		Serramenti				
		Oscuranti				
DA		Inferriate	La cancellata di ingresso			
STRADA		Balconi				
STF	Ingressi	Pedonali	La cancellata	Carrai		
S O S	Portici	Struttura				
		Pavimento				
FRONTE		Solaio				
Į Õ	Degrado	Problema di u	midità: macchie su int	onaco		
H.	Superfetazioni					
	Elementi architettonici		Di rilievo le cornici marcapiano, le paraste che sostengono un			
			architrave con metope, il timpano e la cornice del portone con			
			iscrizione			
	Grado di conse	ervazione	Discreto

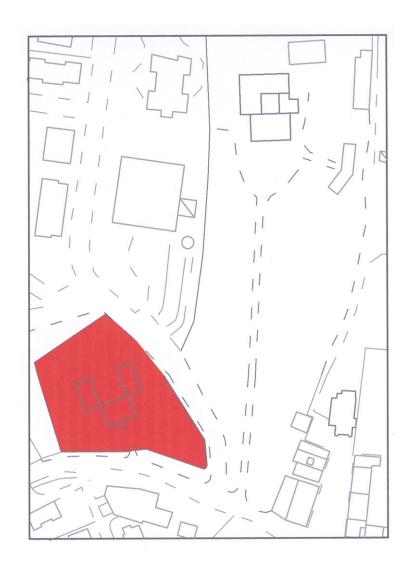
Inquadramento	L	Scheda	227
Via	Leoncavallo	Civico	44

Tipologia	Edificio isolat	to		
	Funzioni	Abitazione	Abitazione		
	N. Piani	Piano terra, pr	Piano terra, primo piano e sottotetto		
CI	Struttura	Muratura in la	aterizio		
EDIFICIO	Tetto Tipologia		A padiglione		
Copertura Coppi		Copertura	Coppi		
Grado di conservazione Sufficiente			Sufficiente		
	Giudizio di qu	<u>alità</u>	Di qualità urbanistica ed architettonica

Via	ia Leoncavallo n. 44			
	Facciata	Rivestimento	Intonacata e tinteggiata color giallo ocra	
		Zoccolo	In cemento	
		Serramenti	Finestre in legno	
		Oscuranti	Persiane in legno	
		Inferriate	Grate alle finestre del piano terra; cancellata	
		Balconi		
DA	Ingressi	Pedonali	Un portone in legno	
STRADA		Carrai	Accesso carraio nella cancellata	
STI	Portici	Struttura		
SU		Pavimento		
1		Solaio		
FRONTE	Degrado		per la maggior parte slavata, macchie di umidità diffuse, sia al	
		piano terra che vicino al cornicione, manutenzione provvisoria in malta di		
臣		cemento		
	Superfetazioni			
	Elementi archi	tettonici	Facciata simmetrica di cinque campate. Di rilievo le paraste agli	
			angoli, le cornici delle finestre, del portone, e marcapiano, il	
			cornicione e l'iscrizione in facciata. Alcune finte finestre	
			armonizzano il ritmo compositivo della facciata.	
	Grado di conse	rvazione	Sufficiente

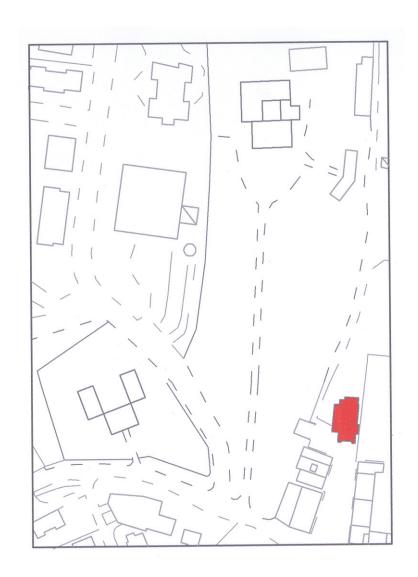
Inquadramento	L	Scheda	228
Via	Piazza S. Maria	Civico

Tipologia	Chiesa, edific	cio isolato		
	Funzioni	Luogo per il	Luogo per il culto e abitazione (canonica)		
	N. Piani	Piano terra e	Piano terra e primo piano (canonica)		
EDIFICIO	Struttura	Muratura	Muratura		
E	Tetto	Tipologia	A falde		
ED		Copertura	Coppi		
	Grado di conse	<u>ervazione</u>	Sufficiente		
	Giudizio di qui	<u>alità</u>	Di pregio

Piaz	Piazza S. Maria				
	Facciata	Rivestimento	Intonaco tinteggiato in ocra e mattoni a vista		
		Zoccolo	In intonaco		
		Serramenti	Finestre in ferro o leg	gno	
		Oscuranti			
4		Inferriate	Finestre della canonica		
\Delta		Balconi			
J STRADA	Ingressi	Pedonali	Due portoni	Carrai	
	Portici	Struttura			
SU		Pavimento			
Œ		Solaio			
FRONTE	Degrado	Colore slavato	(sia dell'intonaco sia	delle decorazioni), int	conaco scrostato,
 K		cornici e deco	orazioni in rilievo a rischio distacco, crepe nei muri della canonica		
"		il cui intonaco è quasi completamente assente			
	Superfetazioni				
	Elementi archi	tettonici	Di pregio i capitelli, le paraste, i cornicioni, il timpano e le		
			cornici		
	Grado di conse	ervazione	Sufficiente

Facciata	Rivestimento	Mattoni faccia a vista	l		
		Zoccolo				
		Serramenti	Finestre in legno	Finestre in legno		
		Oscuranti				
OVEST		Inferriate	Grate a tutte le finestre			
		Balconi				
	Ingressi	Pedonali		Carrai		
	Portici	Struttura				
FRONTE		Pavimento				
H.		Solaio				
	Degrado	Problema di u	midità; malta molto fa	rinosa; crepe		
	Superfetazioni					
	Elementi archi	tettonici	Di rilievo le paraste sulla facciata			
	Grado di conse	ervazione	Sufficiente

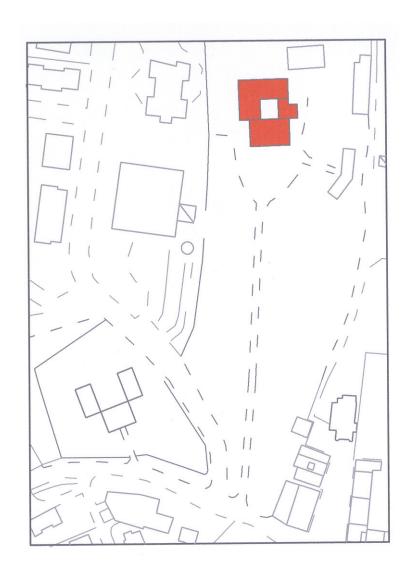
Inquadramento	L	Scheda	229
Via	Leoncavallo	Civico	42

Tipologia	Edificio isola	ito	
	Funzioni			
	N. Piani	Piano terra, p	orimo piano e sottotetto	
EDIFICIO	Struttura	Muratura		
H	Tetto Tipologia A padiglione			
ED		Copertura	Coppi	
	Grado di conservazione Sufficiente			
	Giudizio di qualità Di qualità urbanistica e architettonica

Via	Leoncavallo n.	42			
	Facciata	Rivestimento	Intonaco tinteggiato in color giallo		
		Zoccolo	Intonacato e tinteggiato color bianco		
		Serramenti	Finestre in legno		
STRADA		Oscuranti	Persiane in legno		
		Inferriate	Grate alle finestre del piano terra		
		Balconi			
SU S	Ingressi	Pedonali	Due portoni	Carrai	
	Portici	Struttura			
		Pavimento			
FRONTE		Solaio			
H.	Degrado	L'intonaco e l	a tinteggiatura sono sc	rostati e le cornici sor	no rovinate.
	Superfetazioni				
	Elementi architettonici		Di rilievo le paraste agli spigoli dell'edificio, il cornicione, le cornici marcapiano e quelle delle aperture.

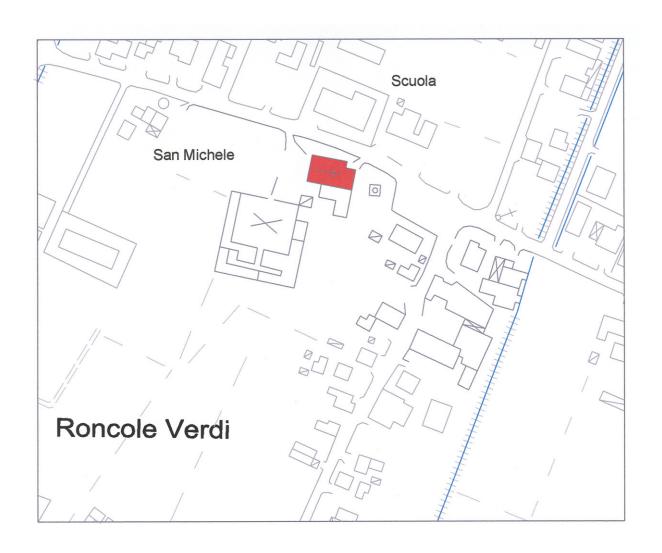
Inquadramento	N	Sche	eda 230
Edificio vincolato co	on D.D.R. n.2864 del 02/1	10/2012	Cfr Tavola QC T06a n°39
Via	Roncole Verdi Ch	iesa Civi	co

Tipologia	Chiesa a tre n	avate		
	Funzioni	lto			
	N. Piani	Piano unico			
EDIFICIO	Struttura	Muratura			
	Tetto	A doppia falda			
ED		Copertura Coppi			
_		<u> </u>			
	Grado di conservazione Discreto				
	Giudizio di qu	<u>alità</u>	Di qualità urbanistica e architettonica

Chi	Chiesa				
	Facciata	Rivestimento	Intonacata e tinteggiata color giallo		
		Zoccolo	In cemento		
		Serramenti	Finestre in metallo		
4		Oscuranti	 		
Q'		Inferriate			
STRADA		Balconi			
1	Ingressi	Pedonali	Tre portoni	Carrai	
SU	Portici	Struttura			
汩		Pavimento			
		Solaio			
FRONTE	Degrado	Fessurazioni o muffe sullo zo	dell'intonaco, tinteggiatura non omogenea, macchie di umidità e occolo		
	Superfetazioni				
	Elementi archi	tettonici	Di rilievo il timpano e la cornice del portone centrale		
	Grado di conservazione		Discreto

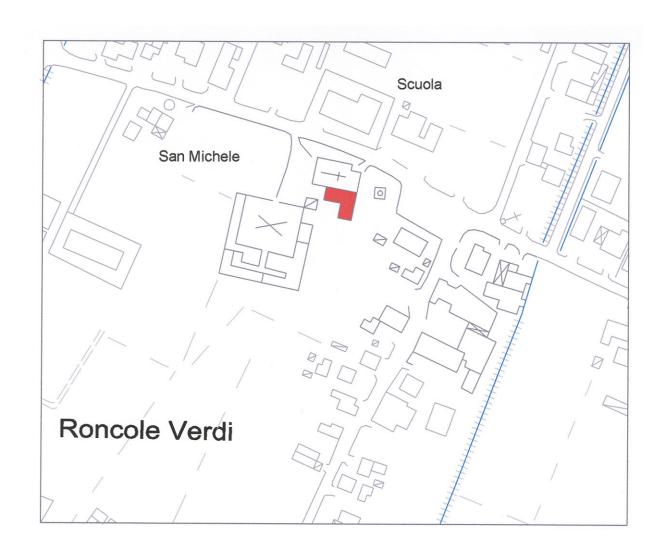
Inquadramento	N	Scheda	231
Edificio vincolato co	on D.D.R. n.2864 del 02/10/201	2 Cfr Tavola	QC T06a n°39
Via	Roncole Verdi Canonic	a Civico

Tipologia	Cortina			
	Funzioni				
	N. Piani	Piano terra e p	primo piano		
EDIFICIO	Struttura	Muratura			
E	A doppia falda				
ED	Copertura Coppi				
	Grado di conse	do di conservazione Discreto			
	Giudizio di qu	<u>alità</u>	Di qualità urbanistica e architettonica

Car	nonica				
	Facciata	Rivestimento	Intonacata e tinteggia	ta color arancio	
		Zoccolo			
		Serramenti	Finestre in legno, alcu	une tipologicamente in	ncongrue alla facciata
		Oscuranti	Persiane al piano terra	a, scuri al primo piano)
DA		Inferriate			
₹		Balconi			
STRADA	Ingressi	Pedonali	Un portone	Carrai	
SO S	Portici	Struttura			
		Pavimento			
FRONTE		Solaio			
Ó	Degrado	Problema di u	midità di risalita fino a	quota 1,20 m, macch	ie di umidità e
H.		scrostatura de	lla tinteggiatura		
	Superfetazioni				
	Elementi archi	tettonici	Di rilievo le paraste agli spigoli dell'edificio e un'iscrizione (o		
			dipinto) sopra il porto	one	
	Grado di conse	ervazione	Discreto

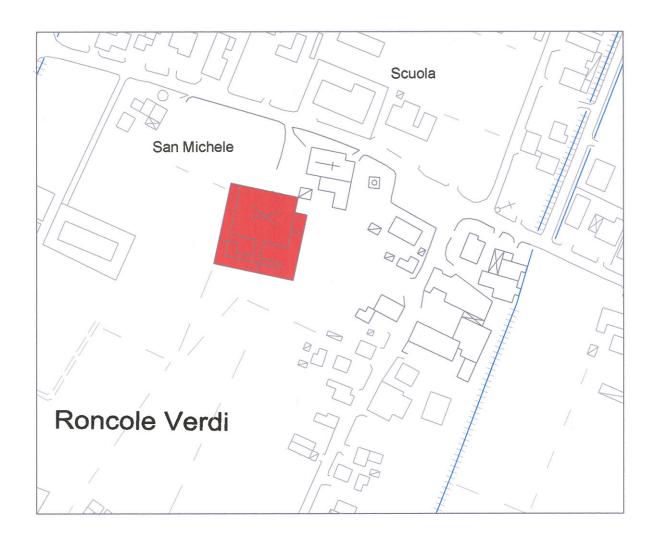
Inquadramento	N	Scheda	232
Via	Roncole Verdi Cimitero	Civico

Tipologia	Cortina		
	Funzioni	Servizio relig	ioso	
	N. Piani	Piano terra		
EDIFICIO	Struttura	Muratura		
Tetto Tipologia A falda			A falda	
ED	Copertura Lamiera			
	Grado di conservazione Discreto		Discreto	
	Giudizio di qu	<u>alità</u>	Di qualità urbanistica e architettonica

Cin	nitero				
	Facciata	Rivestimento	Intonacata e tinteggiata color giallo		
		Zoccolo			
		Serramenti			
)A		Oscuranti			
[A]		Inferriate	Grate semicircolari alle aperture del muro di cinta		
STRAD		Balconi			
SU S	Ingressi	Pedonali		Carrai	Un cancello
	Portici	Struttura			
Ę		Pavimento			
FRONTE		Solaio			
FR	Degrado	Tinteggiatura	puntualmente esfoliata	a, piccole crepe	
	Superfetazioni				
	Elementi archi	tettonici	Di rilievo le cornici, le paraste e i pinnacoli		
	Grado di conse	ervazione	Discreto

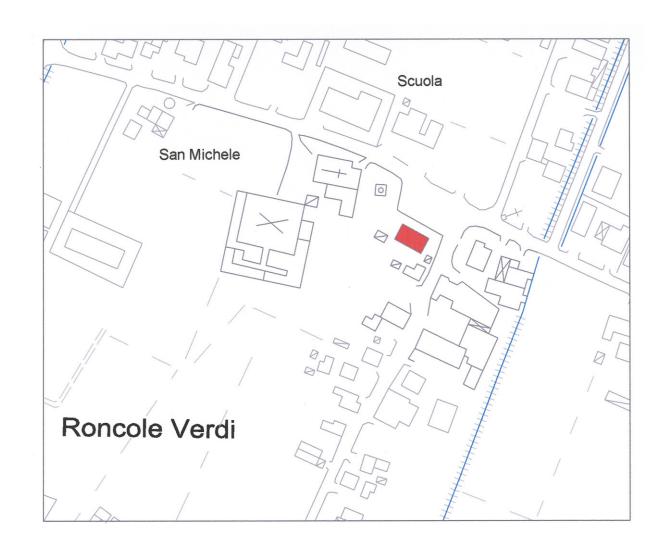
Inquadramento	N		Scheda	233
Via	Roncole Verdi I	Piazza Guareschi	Civico	65 - 67

Tipologia	Edificio isolato		
	Funzioni Abitazione e commercio			
	N. Piani	Piano terra, p	primo e secondo piano	
CE	Struttura	Muratura		
EDIFICIO	Tetto	Tipologia A doppia falda		
ED		Copertura	Coppi	
	Grado di conservazione		Discreto	
	Giudizio di qualità		Di qualità urbanistica e architettonica

Piaz	Piazza Guareschi 65 – 67 Caffè della Piazza					
	Facciata	Rivestimento	Intonacata e tinteggiata color giallo			
		Zoccolo	In graniglia	In graniglia		
		Serramenti	Finestre in legno tipologic	Finestre in legno tipologicamente incongrue alla facciata		
		Oscuranti	Persiane in legno			
4		Inferriate	Sopraluce semiellittico de	l portone		
A D		Balconi				
\(\frac{1}{2} \)	Ingressi	Pedonali	Un portone e due vetrine	Carrai		
SU STRADA	Portici	Struttura				
SU		Pavimento				
IE		Solaio				
FRONTE	Degrado		ra, puntualmente esfoliata,			
RC		davanzali e cr	oste nere vicino alle cornici	i marcapiano; macch	ie e muffe da	
14		umidità sullo				
	Superfetazioni	L'illuminazione pubblica (punti luce a parete stile anni '70), è incongrua alla			e incongrua alla	
		facciata per tij	pologia e materiali			
	Elementi architettonici		Di rilievo il cornicione e le cornici marcapiano			
	Grado di conservazione		Discreto

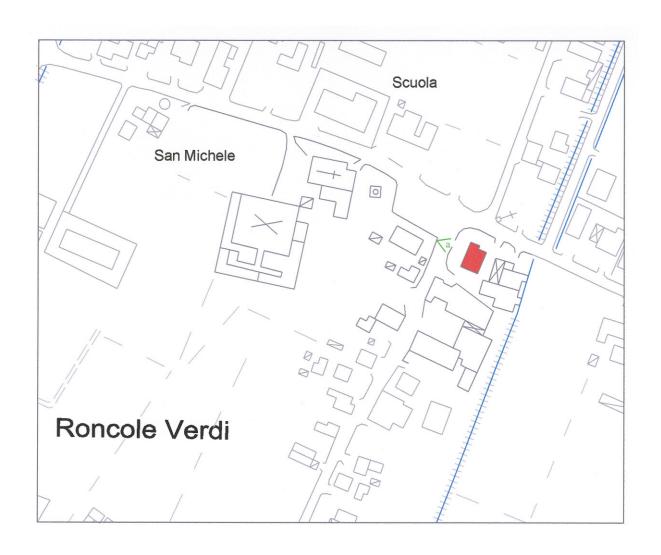
Inquadramento	N		Scheda	234
Via	Roncole Verdi C	Casa natale G. Verdi	Civico

Tipologia	Edificio isola	to		
	Funzioni	Museo			
	N. Piani	iani Piano terra e sottotetto			
EDIFICIO	Struttura	Muratura			
H	Tetto	Tipologia	A doppia falda		
ED		Copertura	Coppi		
	Grado di conse	<u>ervazione</u>	Discreto		
	Giudizio di qualità		Di pregio

Cas	sa natale G. Verdi				
	Facciata	Rivestimento	Intonacata e tinteggiata color arancio chiaro		
		Zoccolo			
		Serramenti	Finestre in legno		
STRADA		Oscuranti	Scuri in legno		
		Inferriate			
		Balconi			
SUS	Ingressi	Pedonali	Un portone	Carrai	
	Portici	Struttura			
		Pavimento			
FRONTE		Solaio			
H.	Degrado	Tinteggiatura	Tinteggiatura non uniforme, i serramenti necessitano manutenzione		
	Superfetazioni				
	Elementi architettonici		Di rilievo il cornicione		
	Grado di conservazione		Discreto

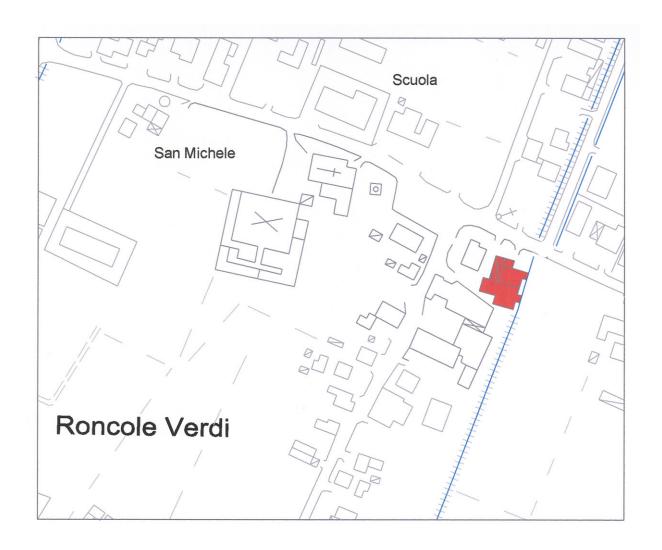
Inquadramento	N	Scheda	235
Via	Roncole Verdi via Toscani	ni Civico	71

Tipologia	Edificio isola	to	
	Funzioni	Abitazione e	ricovero attrezzi	
	N. Piani	1 1		
EDIFICIO	Struttura			
E	Tetto	Tipologia	A doppia falda	
ED		Copertura	Coppi	
	Grado di conse	ervazione	Discreto	
	Giudizio di qualità		Di qualità urbanistica

Via	7ia Toscanini n. 71				
	Facciata	Rivestimento	Mattoni faccia a vista		
	Zoccolo				
		Serramenti	Finestre in legno tipologic	amente incongrue al	la facciata
4		Oscuranti	Scuri in legno		
Q (Inferriate			
STRADA		Balconi			
	Ingressi	Pedonali	Un portone	Carrai	
SU	Portici	Struttura			
E E		Pavimento			
Z		Solaio			
FRONTE	Degrado	Macchie da ur	midità sui mattoni		
II	Superfetazioni Tettoia sul portone d'ingresso				
Elementi architettonici Parte dell'edificio è costruito sop					
Di rilievo una targa con data di costr			nta di costruzione del	l'edificio (1881)	
	Grado di conservazione		Discreto

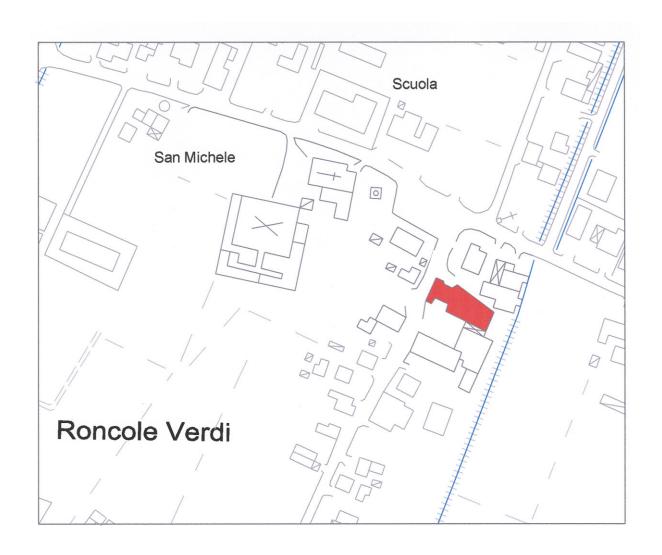
Inquadramento	N	Scheda	236
Via	Roncole Verdi via Process	sione Civico	158

Tipologia	Edificio in lin	nea		
	Funzioni	Abitazione e commercio			
	N. Piani	Piano terra e	primo piano		
EDIFICIO	Struttura	Muratura			
EI	Tetto	Tipologia	A doppia falda		
ED		Copertura	Coppi		
	Grado di conservazione		Sufficiente		
	Giudizio di qualità		Di qualità urbanistica e architettonica

Via	Processione 15	8 Bar Gua	areschi			
	Facciata	Rivestimento	A piano terra mattoni facc		iano intonaco e	
			tinteggiatura color giallo c	tinteggiatura color giallo chiaro		
STRADA		Zoccolo				
		Serramenti	Finestre in legno			
		Oscuranti	Scuri in legno con listati a 45° al primo piano, a piano terra tapparelle metalliche			
KA		Inferriate				
		Balconi				
SU	Ingressi	Pedonali	Tre portoni	Carrai		
	Portici	Struttura				
FRONTE		Pavimento				
RO		Solaio				
ĮT,	Degrado					
	Superfetazioni	Modifiche nel	le aperture del piano terra e	e utilizzo di materiali	incongrui	
	Elementi architettonici		Di rilievo i davanzali in cotto, le cornici delle finestre e quelle			
			marcapiano			
	Grado di conse	ervazione	Discreto

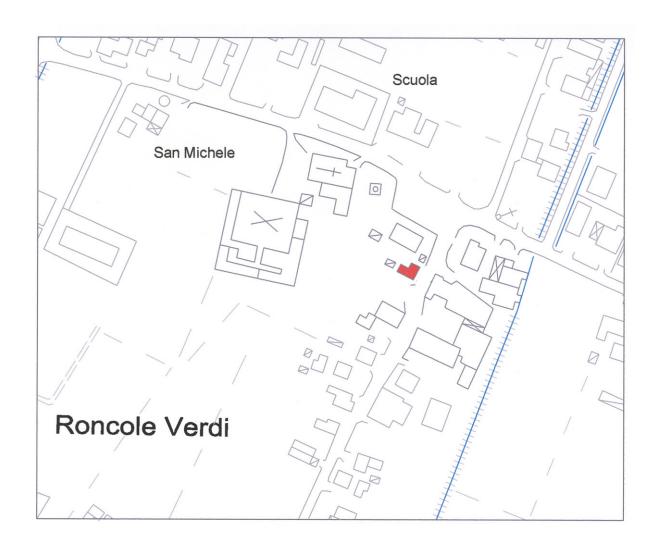
Inquadramento	N		Scheda	237
Via	Roncole Verdi v	via Processione	Civico	156 - 157

Tipologia	Edificio isolato		
	Funzioni	Abitazione		
	N. Piani	Piano terra e	primo piano	
EDIFICIO	Struttura	Muratura		
E	Tetto	Tipologia A padiglione		
ED		Copertura	Coppi	
	Grado di conse	<u>ervazione</u>	Discreto	
	Giudizio di qualità		Di qualità urbanistica e architettonica

Via	a Processione 156 - 157				
	Facciata	Rivestimento	Intonacato e tinteggiato color giallo		
		Zoccolo	In graniglia color marrone		
		Serramenti	Finestre in legno tipologic	amente non conform	ni alla facciata
)A		Oscuranti	Persiane in legno		
STRADA		Inferriate			
TR		Balconi			
S N S	Ingressi	Pedonali	Un portone	Carrai	Un cancello
	Portici	Struttura			
		Pavimento			
FRONTE		Solaio			
		azioni nella tinteggiatura			
	Superfetazioni				
	Elementi architettonici		Di rilievo i davanzali in cotto e il cornicione		
	Grado di conservazione		Discreto

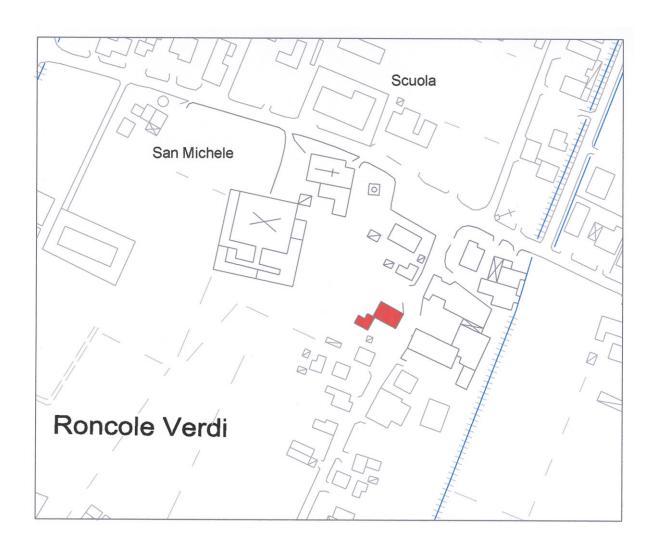
Inquadramento	N	S	cheda	238
Via	Roncole Verdi v	via Processione C	Civico

Tipologia	Edificio a L			
	Funzioni	Abitazione	Abitazione		
	N. Piani	Piano terra, pi	rimo e secondo piano		
CI	Struttura	ura Muratura			
EDIFICIO	Tetto	Tipologia	A doppia falda		
ED		Copertura	Coppi		
	Grado di conse	<u>ervazione</u>	Discreto		
	Giudizio di qu	<u>alità</u>	Di qualità urbanistica

Via	a Processione Residenza "La Fontana"		
	Facciata	Rivestimento	Intonacato e tinteggiato color giallo
		Zoccolo	Una fila di piastrelle
		Serramenti	Finestre in legno e alluminio, non conformi alla facciata per
			tipologia e materiali
4		Oscuranti	Persiane in legno, davanzali in pietra
Ď		Inferriate	
STRADA		Balconi	
_	Ingressi	Pedonali	Un portone tipologicamente non conforme e due cancelli
SU		Carrai	Un cancello
1	Portici	Struttura	
ΙĘ		Pavimento	
FRONTE		Solaio	
F	Degrado		
	Superfetazioni	i	
	Elementi architettonici		Di rilievo le paraste in mattoni a tre teste, i davanzali in pietra e
			il cornicione
	Grado di conservazione		Discreto

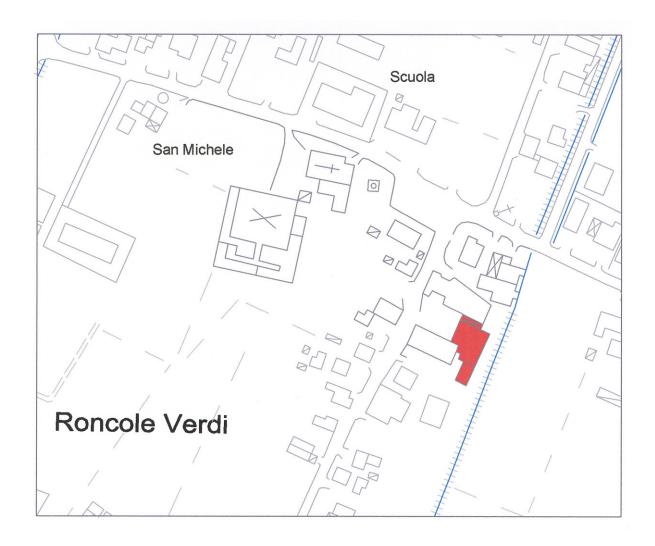
Inquadramento	N		Scheda	239
Via	Roncole Verdi v	via Processione	Civico

Tipologia	Capannone in	ndustriale
	Funzioni	Deposito	
	N. Piani	Piano terra	
CE	Struttura	Muratura	
EDIFICIO	Tetto	Tipologia	A falda, lattoneria in acciaio
ED		Copertura	Coppi
	Grado di conservazione		Discreto
	Giudizio di qualità		Di scarsa qualità

Via	ia Processione		
	Facciata	Rivestimento	Intonacato e tinteggiato color giallo e bianco
		Zoccolo	In mattoni
		Serramenti	Finestre in metallo
4		Oscuranti	
STRADA		Inferriate	Grate alle finestre
\\\\\\\\\\\\\\\\\\\\\\\\\\\\\\\\\\\\\\		Balconi	
_	Ingressi	Pedonali	
SU		Carrai	Un portone in legno con listati a 45°
	Portici	Struttura	
ΙĘ		Pavimento	
FRONTE		Solaio	
<u>H</u>	Degrado	La tinteggiatu	ra non è omogenea e il portone necessita manutenzione
	Superfetazioni		
	Elementi archi	tettonici	
	Grado di conservazione		Discreto

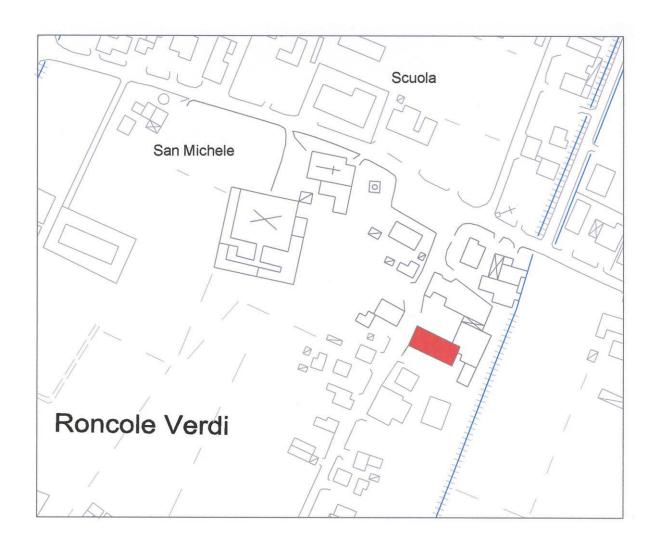
Inquadramento	N	Scheda	240
Via	Roncole Verdi v	ria Processione Civico	164 - 165

Tipologia	Edificio in lin	nea		
	Funzioni	Abitazione e	Abitazione e commercio		
	N. Piani	Piano terra e	primo piano		
Struttura Muratura					
EDIFICIO	Tetto	Tipologia	A doppia falda		
ED		Copertura	Coppi		
_					
Grado di conservazione Insufficiente		<u>ervazione</u>	Insufficiente		
	Giudizio di qu	<u>alità</u>	Di qualità urbanistica

Via	Processione 10	64 - 165	
	Facciata	Rivestimento	Intonacato e tinteggiato color verde chiaro e beige
		Zoccolo	
		Serramenti	Finestre in legno, tipologicamente non conformi alla facciata
		Oscuranti	Tapparelle e scuri
		Inferriate	Ringhiera del balcone
STRADA		Balconi	Uno al primo piano
\mathbb{Z}	Ingressi	Pedonali	Un portone tipologicamente non conforme e due vetrine
STI		Carrai	
SU S	Portici	Struttura	
1		Pavimento	
		Solaio	
FRONTE	Degrado	La soletta del balcone presenta muffe e distacco di materiale; l'intonaco è fessurato e puntualmente scrostato (finestra del primo piano); i serramenti	
			ce scrostata e le tapparelle hanno subito danni da grandine; la
		ringhiera del b	palcone presenta segni di ruggine
	Superfetazioni		
	Elementi archi	tettonici	Piattabande in cotto sulle vetrine
	Grado di conse	ervazione	Insufficiente

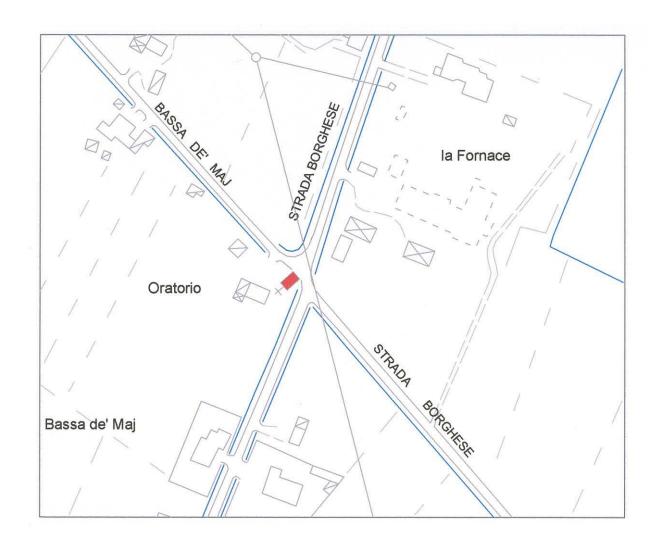
Inquadramento	0		Scheda	241
Edificio vincolato con Declaratoria prot. 6929 del 16/07/1985 Cfr Tavola QC T06b i				QC T06b n°45
Via	Chiesetta all'incrocio	Roncole - Semoriva	Civico

Tipologia	Chiesa ad una navata			
	Funzioni	Edificio di cu	lto		
	N. Piani	Piano terra	Piano terra		
EDIFICIO	Struttura	Muratura	Muratura		
E	Tetto	Tipologia	A doppia falda		
ED	Copertura C		Coppi		
_					
Grado di conservazione Sufficiente		<u>ervazione</u>	Sufficiente		
	Giudizio di qualità		Di qualità urbanistica ed architettonica

Chi	Chiesetta al quadrivio Roncole - Semoriva				
	Facciata	Rivestimento	Intonacata		
		Zoccolo			
		Serramenti	Finestre in legno		
)A		Oscuranti	Scuri in legno		
STRAD		Inferriate			
		Balconi			
SU S	Ingressi	Pedonali	Un portone	Carrai	
	Portici	Struttura			
		Pavimento			
FRONTE		Solaio			
K	Degrado				
	Superfetazioni				
	Elementi architettonici				
	Grado di conse	rvazione	Ottimo

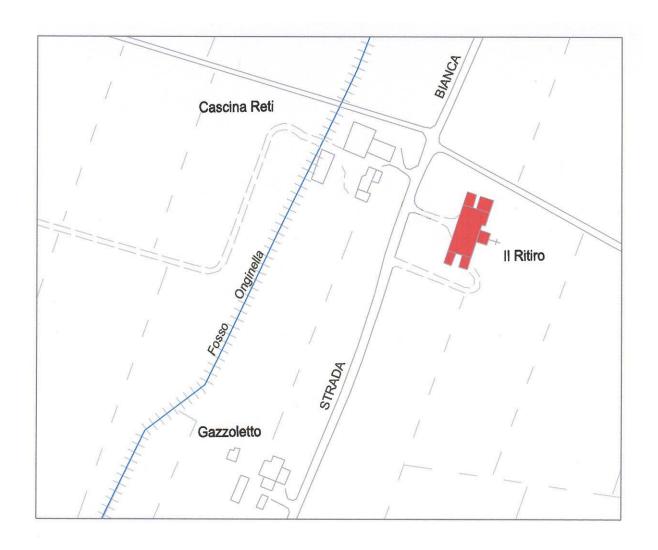
Inquadramento	P	S	cheda	242
Edificio vincolato	con D.M. 18/05/1979	Cfr	Tavola QC T0	бb n°45
Via	Strada S. Andrea Co	s. Superiore	Civico	43

Tipologia	Villa padrona	ale		
	Funzioni	Ristorante (in	n disuso)		
	N. Piani	Piano terra, p	Piano terra, primo e secondo piano		
EDIFICIO	Struttura	Muratura			
H	Tetto	Tipologia	A padiglione		
		Copertura Coppi			
Grado di conservazione Discreto		<u>ervazione</u>	Discreto		
	Giudizio di qualità		Di qualità urbanistica ed architettonica

Via	Cons. Superiore	e n. 43			
	Facciata	Rivestimento	Intonacata e tinteggiata color bianco		
		Zoccolo	In mattoni		
		Serramenti	Finestre in legno; fine	estrelle ovali nel sotto	tetto
		Oscuranti	Scuri in legno		
4		Inferriate			
₽D		Balconi			
STRADA	Ingressi	Pedonali	Un portone	Carrai	Un portone
	Portici	Struttura			
SU		Pavimento			
Œ		Solaio			
FRONTE	Degrado	Macchie di un	nidità al piano terra; da	anni da umidità al mui	o di cinta; cancellata
 R		arrugginita	ıgginita		
"	Superfetazioni	Un corpo di fa	abbrica ad un piano ani	nesso sul lato nord	
	Elementi architettonici		Di rilievo due decorazioni murali e una meridiana al primo		
			piano; portale di ingresso intonacato simil bugnato con due		
			paraste sormontate da	un architrave	
	Grado di conse	ervazione	Discreto

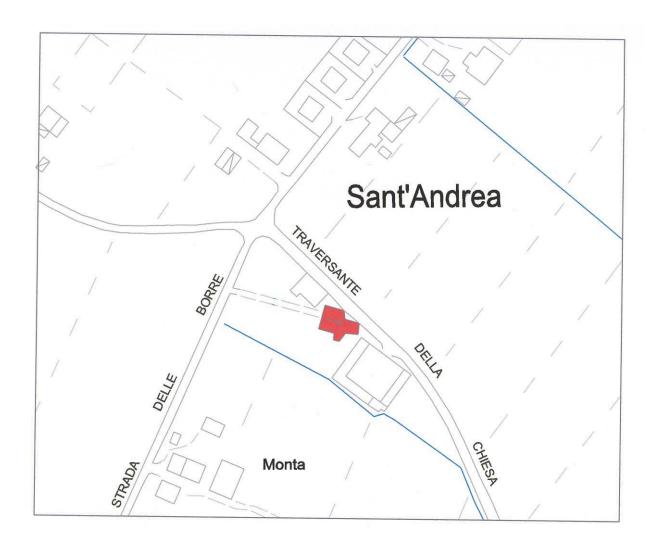
Inquadramento	Q	Scheda	243
Via	S. Andrea Chiesa	Civico

Tipologia	Chiesa a tre n	avate
	Funzioni	Edificio di cu	lto
	N. Piani	Piano unico	
EDIFICIO	Struttura	Muratura	
H	Tetto	Tipologia	A due falde
ED		Copertura	Coppi
	Grado di conservazione		Ottimo
	Giudizio di qualità		Di qualità urbanistica

S. A	Andrea Chi	esa			
	Facciata	Rivestimento	Mattoni faccia a vista; piano terra rivestito in pietra; ai lati tinteggiato color giallo		
		Zoccolo			
		Serramenti	Finestre in metallo		
		Oscuranti			
STRADA		Inferriate			
		Balconi			
STF.	Ingressi	Pedonali	Tre portoni	Carrai	
SO S	Portici	Struttura	Quattro colonne in pietra (di cui due addossate alla parete) con		
			quattro capitelli che s	orreggono un timpano)
		Pavimento			
FRONTE		Solaio			
X	Degrado				
	Superfetazioni				
	Elementi architettonici		Il rivestimento della facciata in pietra e mattoni costituisce un		
			elemento estraneo nel complesso edilizio. Di rilievo le paraste in		
			pietra e il timpano		
	Grado di conse	ervazione	Ottimo
