RUE RO3

Schede degli edifici ricadenti nei centri storici e nei complessi storico - testimoniali

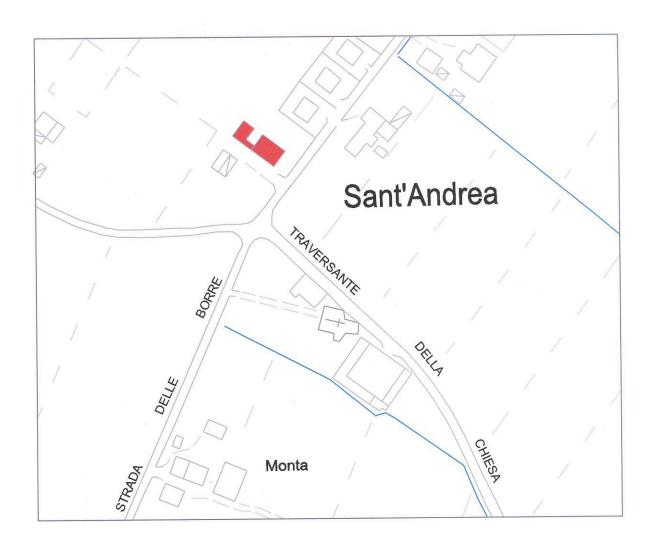
Inquadramento	A	Scheda	244
Fronti su strada	Fronte su strada	Civico	
	Sant'Andrea - Fronte su	corte Civico	33

Tipologia	Tipologia Edificio isolato, con annessi due corpi di fabbrica sul lato ovest			
	Funzioni	Abitazione e deposito			
	N. Piani	Piano terra, p	orimo piano e sottotetto		
0	Struttura	Muratura	Muratura		
EDIFICIO	Tetto	Tipologia	A padiglione (edificio principale) e a doppia falda (edifici annessi)		
	Copertura		Coppi		
	Grado di conse	<u>ervazione</u>	Sufficiente		
	Giudizio di qui	<u>alità</u>	Di qualità urbanistica

Fro	nte su strada				
	Facciata	Rivestimento	Intonaco		
A		Zoccolo			
		Serramenti	Legno		
		Oscuranti	Scuri in legno		
Ď		Inferriate			
STRADA		Balconi			
1	Ingressi	Pedonali		Carrai	
SU	Portici	Struttura			
1		Pavimento			
FRONTE		Solaio			
RC	Degrado	Danno di umi	dità di risalita al piano	terra, intonaco quas	si completamente
<u> </u>		assente, presen	nza di muffe e piccole	crepe	
	Superfetazioni	Porta a piano terra murata			
	Elementi archi	tettonici	Iscrizione non leggibile in facciata a circa tre metri di altezza		
	Grado di conse	ervazione	Sufficiente

San	t'Andrea - Fronte	e su corte					
		Rivestimento	Intonaco				
		Zoccolo					
		Serramenti	Legno				
	Oscuranti		Scuri in legno				
DA		Inferriate	Grate alle finestre de	Grate alle finestre del piano terra			
STRADA		Balconi					
TT	Ingressi	Pedonali	Due	Carrai	Uno		
SO S	Portici	Struttura					
		Pavimento					
FRONTE		Solaio					
Ó	Degrado	Danno di umi	dità di risalita al piano terra, intonaco quasi completamente				
光		assente, prese	nza di muffe e piccole	crepe			
	Superfetazioni						
	Elementi architettonici		Cornicione del corpo di fabbrica ad un piano, cornice del				
			portone dell'edificio principale				
	Grado di conse	rvazione	Sufficiente

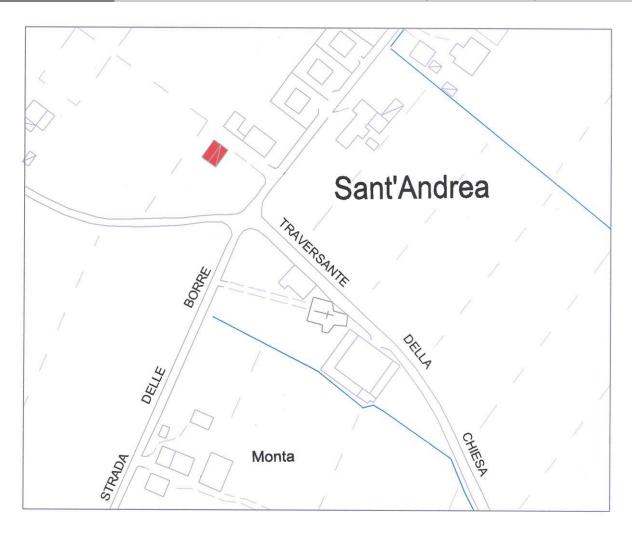
Inquadramento	A	Scheda	245
Fronti su strada	Sant'Andrea	Civico

Tipologia	Edificio isola	to	
	Funzioni	Stalla e fienile	e (non in uso)	
	N. Piani	Piano terra e p	primo piano	
EDIFICIO	Struttura	Muratura		
E	Tetto	Tipologia	A doppia falda	
ED		Copertura	Coppi	
_				
Grado di conservazione Insufficiente			Insufficiente	
	Giudizio di qu	<u>alità</u>	Di qualità urbanistica

Fro	Fronte su strada				
	Facciata	Rivestimento	Mattoni faccia a vista		
		Zoccolo			
		Serramenti	Metallo		
)A		Oscuranti			
[A]		Inferriate			
STRADA		Balconi			
SU S	Ingressi	Pedonali		Carrai	Uno
	Portici	Struttura			
		Pavimento			
FRONTE		Solaio			
H.	Degrado	Danno da umi	da umidità di risalita e rampicanti, una campata del tetto è crollata		
	Superfetazioni	Finestre murate			
	Elementi archi	tettonici			
	Grado di conse	ervazione	Insufficiente

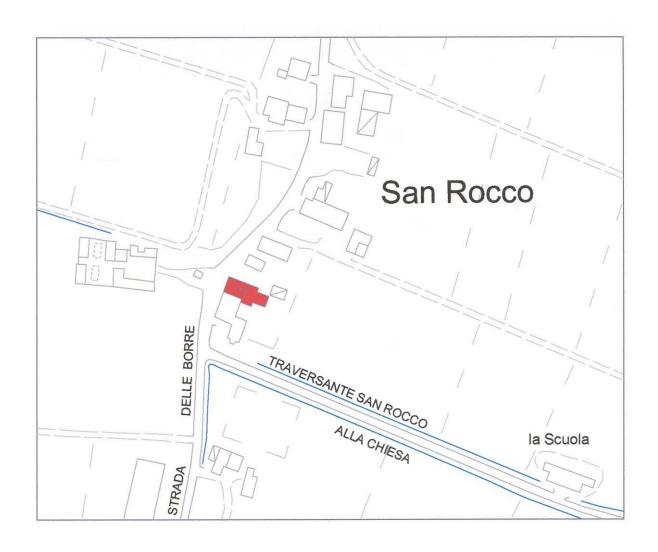
Inquadramento	R	Scheda	246
Edificio vincolato	con D.M. 02/03/1912	ex lege 364/1909 Cfr Tavola QC T0)6b
Via	S. Rocco Chiesa	Civico

Tipologia	Chiesa ad una	a navata	
	Funzioni	Edificio di cu	ılto	
	N. Piani	Piano unico		
C	Struttura	Muratura		
EDIFICIO	Tetto	Tipologia	A due falde	
ED		Copertura	Coppi	
_				
	Grado di conservazione		Buono	
	Giudizio di qu	<u>alità</u>	Di qualità urbanistica ed architettonica

S. R	Rocco Chie	esa			
	Facciata	Rivestimento	Mattoni faccia a vista		
		Zoccolo	In pietra		
		Serramenti	Finestre in ferro e vet	ro	
4		Oscuranti	 		
Q'		Inferriate			
STRADA		Balconi			
	Ingressi	Pedonali	Un portone	Carrai	
SU	Portici	Struttura			
1		Pavimento	 		
Z		Solaio			
FRONTE	Degrado	Macchie di un	nidità da quota 2.00 m	fino a 4.00 m	
II	Superfetazioni				
	Elementi architettonici		Di rilievo l'immagine sacre sopra il portone d'accesso, la		
			cornice della finestra, il timpano e le paraste intonacate		
	Grado di conse	ervazione	Discreto

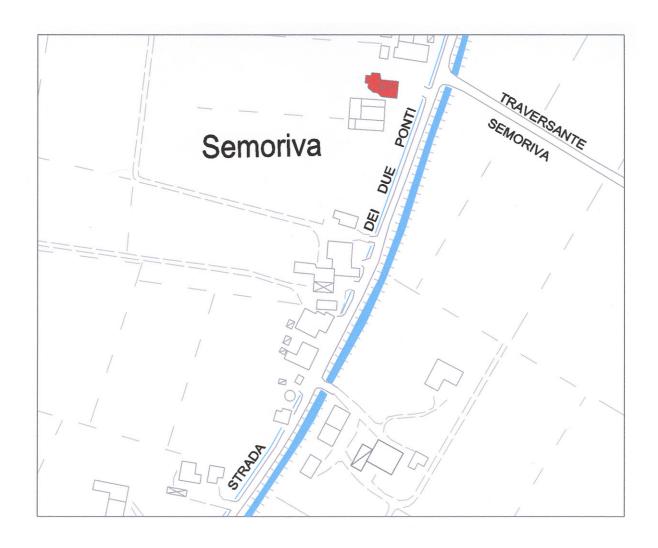
Inquadramento	S	Scheda	247
Via	Semoriva Chiesa	Civico

Tipologia	Chiesa a tre r	navate
	Funzioni	Edificio di cu	ulto
	N. Piani	Piano unico	
EDIFICIO	Struttura	Muratura	
E	Tetto	Tipologia	A due falde
ED		Copertura	Coppi
_			
Grado di conservazione Discreto			Discreto
	Giudizio di qu	<u>alità</u>	Di pregio

Sen	Semoriva Chiesa					
	Facciata	Rivestimento	Mattoni faccia a vista; piano t	erra della navata co	entrale rivestito	
			in pietra; ai lati tinteggiato color bianco			
		Zoccolo	In pietra			
		Serramenti	Finestre in legno con vetro colorato			
		Oscuranti				
STRADA		Inferriate				
K		Balconi				
_	Ingressi	Pedonali	Due portoni e uno dipinto	Carrai		
SU	Portici	Struttura				
1 -		Pavimento				
FRONTE		Solaio				
RC	Degrado	La pietra dello	zoccolo presenta macchie dov	ute ad umidità.		
<u>F</u>	Superfetazioni					
	Elementi archi	tettonici	Il rivestimento della facciata in pietra e mattoni costituisce un			
			elemento estraneo nel comple			
			cornice di coronamento e l'edicola sopra il portone principale.			
	Grado di conse	ervazione	Ottimo

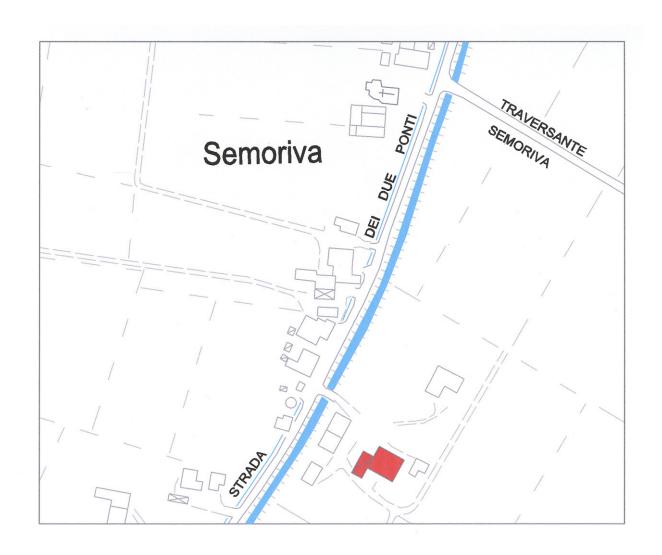
Inquadramento	S	Scheda	248
Via	Semoriva	Civico

Tipologia	Villa padrona	ale		
	Funzioni	Abitazione (d	lisabitato)		
	N. Piani	Piano terra, p	Piano terra, primo piano e sottotetto		
EDIFICIO	Struttura	Muratura			
E	Tetto	Tipologia	A padiglione		
ED		Copertura	Coppi		
	Grado di conservazione		Insufficiente		
	Giudizio di qualità		Di pregio

Sen	noriva				
	Facciata	Rivestimento	Mattoni faccia a vista		
		Zoccolo			
		Serramenti	Finestre in legno		
		Oscuranti	Persiane in legno		
		Inferriate			
		Balconi			
SU STRADA	Ingressi	Pedonali	Due portoni	Carrai	Un portone
RA	Portici	Struttura			
ST		Pavimento			
<u>D</u>		Solaio			
FRONTE S	Degrado	L'intonaco è in gran parte scrostato, e dove è ancora presente è coperto di muffe e muschio; danno al cornicione; serramenti in parte mancanti, in parte fatiscenti			*
H.	Superfetazioni				
	Elementi architettonici		Di pregio il cornicione, le quattro paraste con tre archi al primo piano del lato nord, la cornice marcapiano tra primo piano e sottotetto, le finestre del sottotetto, il finestrone a piano terra e al primo piano del lato ovest, lo scalone di accesso con atrio e finestre al mezzanino		
	Grado di conse	ervazione	Insufficiente

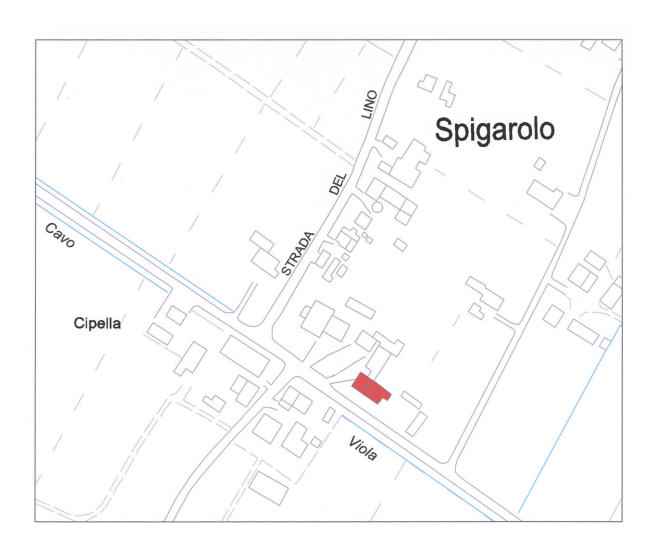
Inquadramento	T	Scheda	249
Via	Spigarolo Chiesa	a Civico

Tipologia	Chiesa ad una	a navata
	Funzioni	Edificio di cu	ılto e abitazione (canonica)
	N. Piani	Piano unico	
Struttura Muratura			
EDIFICIO	Tetto	Tipologia	A due falde
ED	Copertura Coppi		Coppi
	Grado di conservazione		Buono
	Giudizio di qualità		Di qualità urbanistica ed arhitettonica

Chi	Chiesa di Spigarolo				
	Facciata	Rivestimento	In parte intonacato, in parte in mattoni faccia a vista		
DA		Zoccolo	In graniglia		
		Serramenti	Finestre in metallo o	in legno	
		Oscuranti	Scuri in legno		
[A]		Inferriate			
STRADA		Balconi			
SU S	Ingressi	Pedonali	Tre portoni	Carrai	Un portone
	Portici	Struttura	Pronao con due colonne		
ĮĮ.		Pavimento			
FRONTE		Solaio			
FR	Degrado	Macchie di un	midità di risalita, muffe sullo zoccolo		
	Superfetazioni				
	Elementi archi	tettonici	Di pregio la cornice del portone , le merlature e il pronao		
	Grado di conse	rvazione	Ottimo

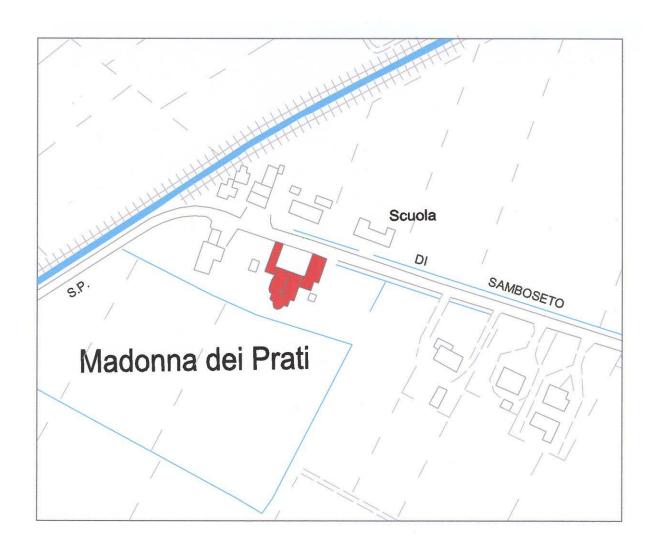
Inquadramento	U		Scheda	250
Edificio vincolato con D.D.R. n.2882 del 01/10/2012			Cfr Tavola	QC T06b n°55
Via	Madonna Prati (Chiesa	Civico

Tipologia	Chiesa a tre r	navate		
	Funzioni	Edificio di cu	ulto e abitazione (canonica)		
	N. Piani	Piano unico (Piano unico (chiesa), primo e secondo piano (canonica)		
EDIFICIO	Struttura	Muratura	Muratura		
H	Tetto	Tipologia	A due falde		
ED		Copertura	Coppi		
			Sufficiente		
			Di qualità urbanistica e architettonica

Chi	esa di Madonna	Prati			
	Facciata	Rivestimento	In parte intonacata, in parte in mattoni faccia a vista		
		Zoccolo			
		Serramenti	Finestre in legno		
		Oscuranti	Scuri in legno		
DA		Inferriate	Ringhiera della portafinestra della canonica		
₹		Balconi			
STRADA	Ingressi	Pedonali	Quattro portoni	Carrai	
SU S	Portici	Struttura			
1		Pavimento			
FRONTE		Solaio			
Ó	Degrado	Intonaco scros	stato, cornicione molto	danneggiato, cornici	rovinate e mattoni
FR		deteriorati dall'umidità			
	Superfetazioni				
	Elementi architettonici		Di rilievo il cornicione, le cornici marcapiano (canonica) e le		
	G 1 1:	•	paraste addossate alla	i facciata	
	Grado di conse	ervazione

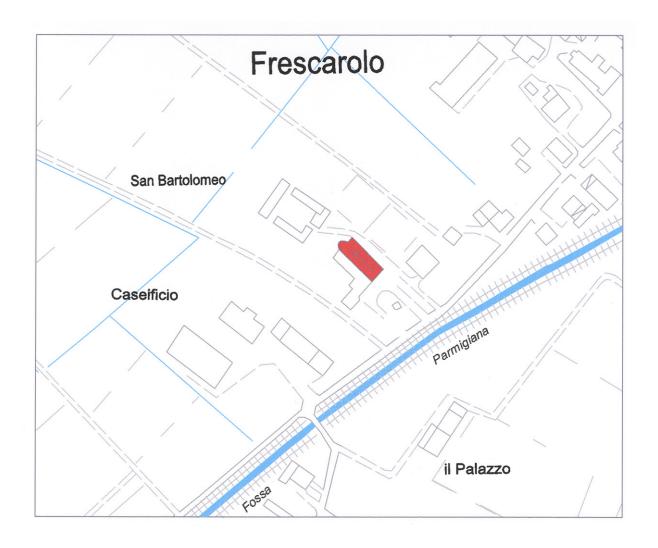
Inquadramento	V	Scheda	251
Via	Frescarolo Chiesa	Civico

Tipologia	Chiesa ad una	a navata
	Funzioni	Edificio di cu	alto e abitazione (canonica)
	N. Piani	Piano unico	
CE	Struttura		
EDIFICIO	Tetto	Tipologia	A due falde
ED		Copertura	Coppi
	Grado di conservazione		Buono
	Giudizio di qualità		Di pregio

Chi	esa di Frescarolo)				
	Facciata	Rivestimento	Intonacata e tinteggiata			
Y ₁		Zoccolo				
		Serramenti	Finestre in metallo o	legno		
		Oscuranti	Persiane			
		Inferriate	Grate in ferro lavorato a piano terra; ringhiera del balcone			
STRADA		Balconi	Uno (canonica)			
	Ingressi	Pedonali	Un portone	Carrai		
SU	Portici	Struttura	Due doppie colonne con archi a tutto sesto e capitelli			
汩		Pavimento				
Z		Solaio				
FRONTE	Degrado	La tinteggiatu	ra è puntualmente esfo	ra è puntualmente esfoliata		
Щ	Superfetazioni					
	Elementi architettonici		Di pregio le cornici delle aperture, i fregi, il cornicione e il			
			timpano sorretto da un architrave e quattro paraste			
	Grado di conse	ervazione	Ottimo

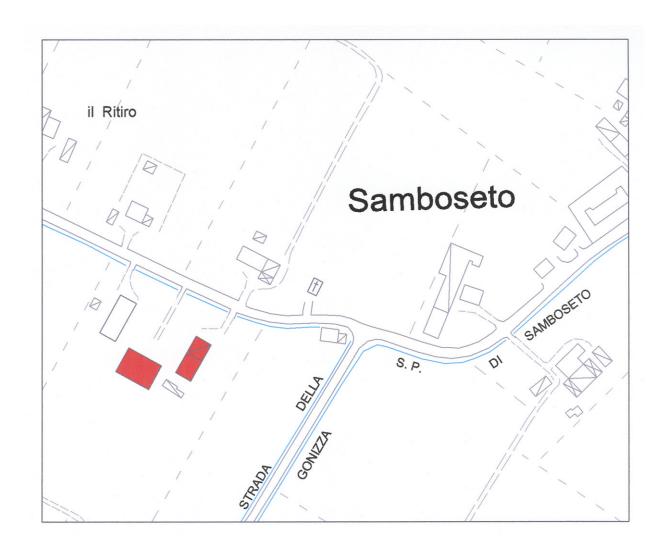
Inquadramento	W	Scheda	252
Via	Samboseto Palazzo C	alvi <i>Civico</i>

Tipologia	Villa padrona	ale con annesse scuderie				
	Funzioni	Ristorante - I	Ristorante - Foresteria				
	N. Piani	Piano terra, p	primo e secondo piano				
CE	Struttura						
EDIFICIO	Tetto	Tipologia	A padiglione				
ED		Copertura	Coppi				
	Grado di conse	<u>ervazione</u>	Buono				
	Giudizio di qui	<u>alità</u>	Di pregio

Pala	Palazzo Calvi						
	Facciata	Rivestimento	Intonacata e tinteggiata color giallo				
		Zoccolo	In mattoni				
		Serramenti	Finestre in legno				
4		Oscuranti	Scuri in legno				
\ <u>\</u>		Inferriate	Grate alle finestre				
STRADA		Balconi					
	Ingressi	Pedonali	Quattro portoni	Carrai			
SU	Portici	Struttura	Pilastri con archi a tutto sesto				
刊		Pavimento					
		Solaio					
FRONTE	Degrado						
14	Superfetazioni						
	Elementi architettonici		Di rilievo le cornici delle finestre, il cornicione e le paraste agli				
			spigoli delle scuderie intonacate simil bugnato				
	Grado di conservazione		Ottimo

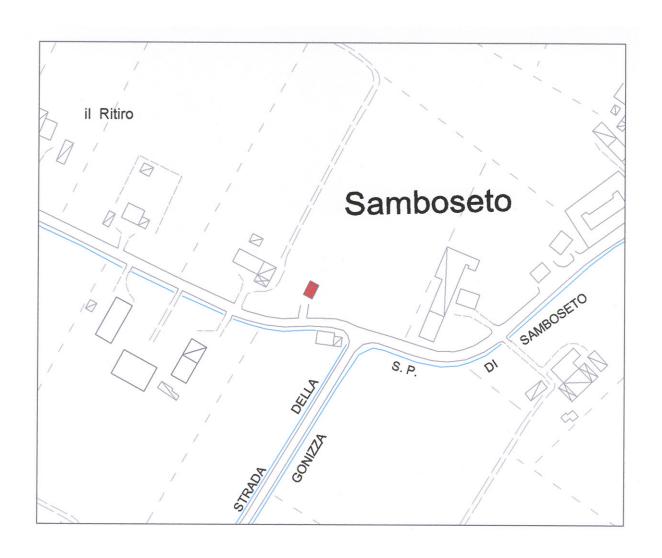
Inquadramento	W	Scheda	253
Via	Samboseto Chiesetta	Civico

Tipologia	Chiesa ad una	a navata		
	Funzioni	Edificio di cu	Edificio di culto		
	N. Piani	Piano unico			
CI	Struttura				
EDIFICIO	Tetto	Tipologia	A due falde		
ED		Coppi			
	Grado di conse	Sufficiente			
Giudizio di qualità Di qualità urbanistica ed architettonica			Di qualità urbanistica ed architettonica

Chi	Chiesetta di Samboseto						
	Facciata	Rivestimento	Intonacata e tinteggiata color rosa e giallo				
		Zoccolo					
		Serramenti	Finestre in legno				
)A		Oscuranti					
[A]		Inferriate	Grate alle finestre				
STRAD		Balconi					
SU S	Ingressi	Pedonali	Due portoni	Carrai			
	Portici	Struttura					
		Pavimento					
FRONTE		Solaio					
H.	Degrado	Leggere macc	Leggere macchie di umidità di risalita				
	Superfetazioni						
	Elementi architettonici		Di rilievo il cornicione e le paraste che sorreggono l'architrave				
	Grado di conservazione		Ottimo

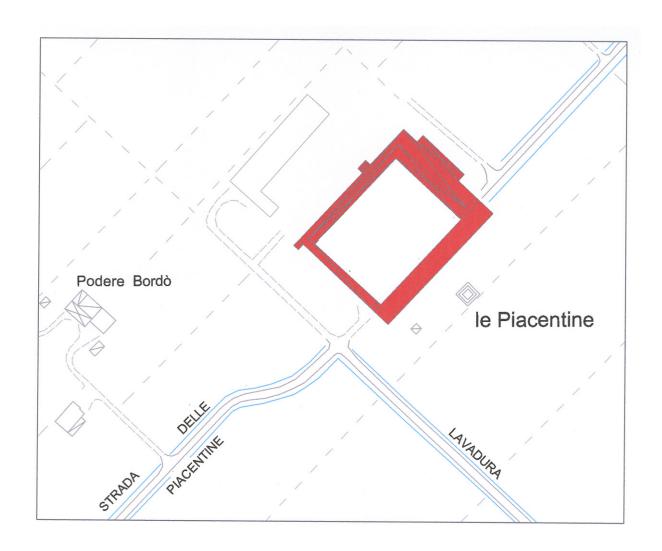
Inquadramento	Z	Scheda	254
Edificio vincolato	con D.M. 16/01/1986	Cfr Tavol	la QC T0b n°42
Via	Località "Le Piacentine"	Civico

Tipologia	Complesso a	Complesso agricolo con corte centrale				
	Funzioni	Abitazione e ricovero attrezzi					
	N. Piani	Piano terra, p	Piano terra, primo e secondo piano				
EDIFICIO	Struttura	Muratura					
E	Tetto	Tipologia	A due falde				
ED		Copertura coppi					
_							
	Grado di conservazione		Discreto				
	Giudizio di qu	<u>alità</u>	Di qualità urbanistica e architettonica

Le	Le Piacentine						
	Facciata	Rivestimento	Intonacata e tinteggiata				
		Zoccolo	In cemento				
		Serramenti	Finestre in legno				
		Oscuranti	Persiane e scure in le	gno			
		Inferriate	Sopraluce del porton	e principale (lato est o	corte)		
DA		Balconi					
$ \Xi $	Ingressi	Pedonali	Ventisette ingressi	Carrai	Otto portoni		
SU STRADA	Portici	Struttura					
		Pavimento					
		Solaio					
FRONTE	Degrado	Le zone non d	lestinate ad abitazione	non sono state ristrut	turate; presenza di		
Q		mattoni sfalda	ti dall'umidità				
开	Superfetazioni						
	Elementi archi	tettonici	Tre lati della corte sono porticati, il quarto è intonacato simil				
			bugnato a piano terra e le finestre del primo piano sono coronate				
			da un timpano. Di rilievo il cornicione e lo spiazzo centrale, che				
			conserva le basi di colonne in marmo				
	Grado di conservazione		Discreto

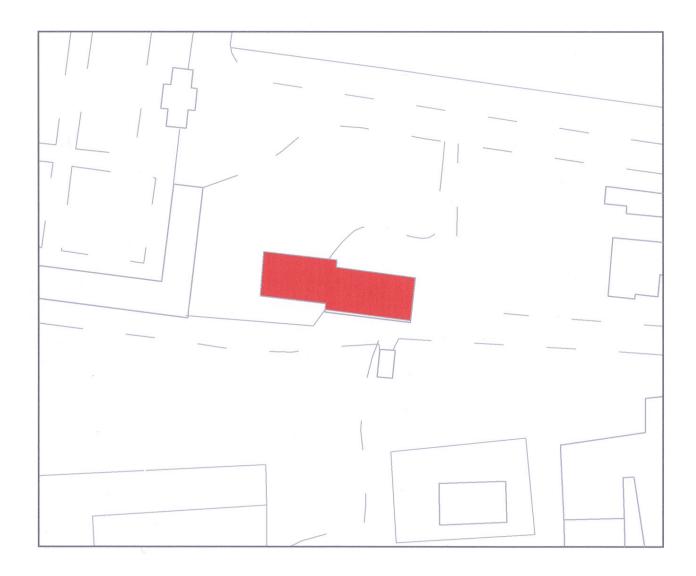
Inquadramento	J		Scheda	255
Edificio vincolato con D.D.R. n.2440 del 30/12/2010			Cfr Tavola	QC T06b n°53
Via	Viale del Cimitero -	Busseto	Civico

Tipologia	Chiesa ad una	a navata				
	Funzioni	Edificio di cu	Edificio di culto. In abbandono				
	N. Piani	Piano unico	Piano unico				
C	Struttura	Muratura					
EDIFICIO	Tetto	Tipologia	A due falde				
ED		Copertura	coppi				
	Grado di conservazione		Pessimo				
	Giudizio di qu	<u>alità</u>	Di pregio

Chi	Chiesa di S. Anna						
	Facciata	Rivestimento	Intonacata				
		Zoccolo					
		Serramenti	Finestre in legno				
		Oscuranti					
		Inferriate					
DA		Balconi					
\\\\\\\\\\\\\\\\\\\\\\\\\\\\\\\\\\\\\\	Ingressi	Pedonali		Carrai	Un accesso carraio		
STRADA	Portici	Struttura					
SOS		Pavimento					
		Solaio					
FRONTE	Degrado	L'intonaco, in	n gran parte scrostato, presenta macchie dovute ad umidità. Le				
		_	paraste sono pesantemente danneggiate. I serramenti sono				
Ŧ			esenza di vegetazione rampicante.				
	Superfetazioni		raio è stato modificato,	, sono evidenti i segni	di un precedente		
		portone sovras	stato da un timpano				
	Elementi archi	tettonici	Sistema di paraste e architrave, ripetuto su due livelli; due				
			nicchie e un rosone in facciata che viene conclusa da un timpano				
Grado di conservazione Pessimo
